**BASHKIA KAVAJË**

# **RAPORT TEKNIK**

**“ REHABILITIMI I AMBJENTEVE NE BASHKPRONESI TE OBJEKTEVE  
(PALLATE)TE DENTUARA NGA TERMETI I DATES 26.11.2019**

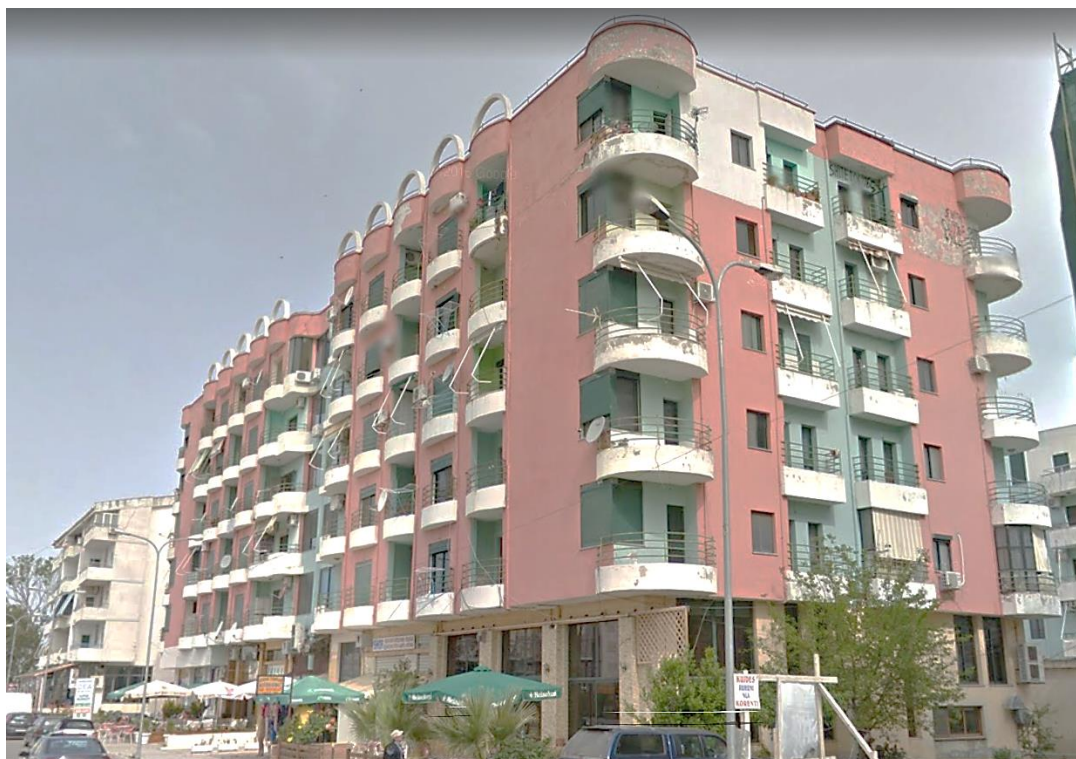
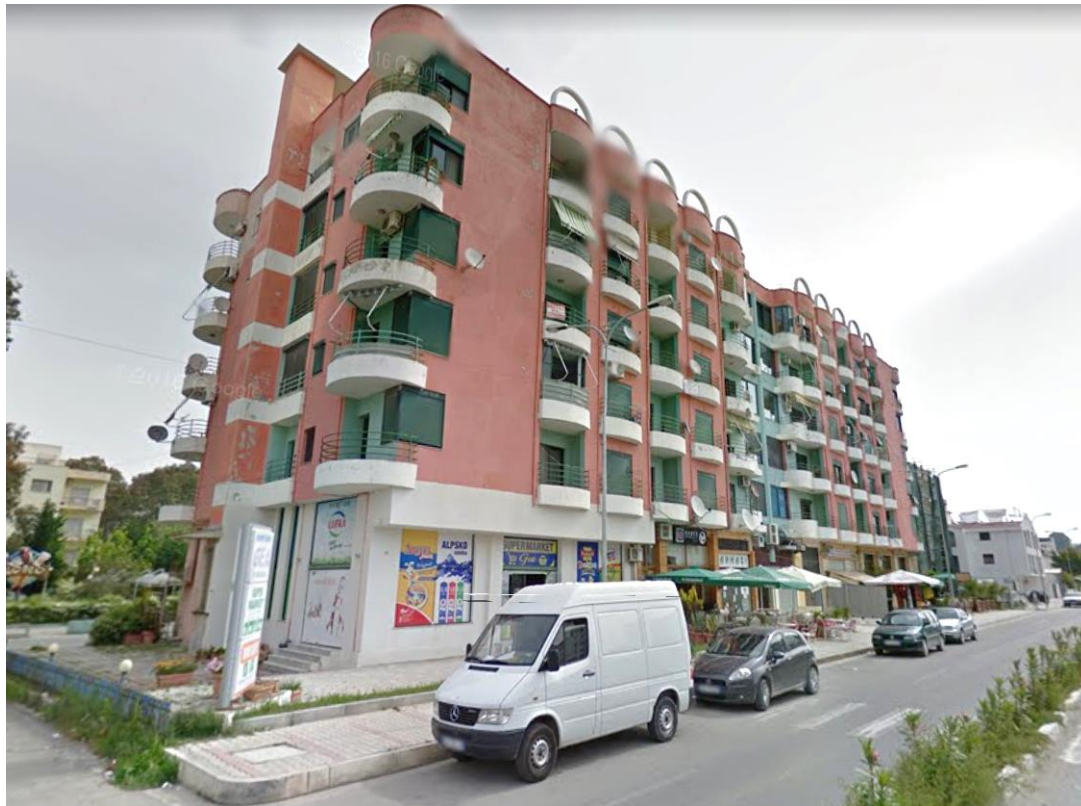
Dëmtimet kryesore që ka pësuar ky objekt si pasojë e tërmetit janë plasaritja e suvasë në muret perimetral dhe rifinitura e shkalleve të brendshëm .

Gjendja e elemnteve vertikale shfaqet ne kushte jo te mira dhe shfaq nevojën per rindertimin e tyre .

*Fotografite e mëposhtme tregojnë një pasqyrim të plotë të gjëndjes ekzistuese*

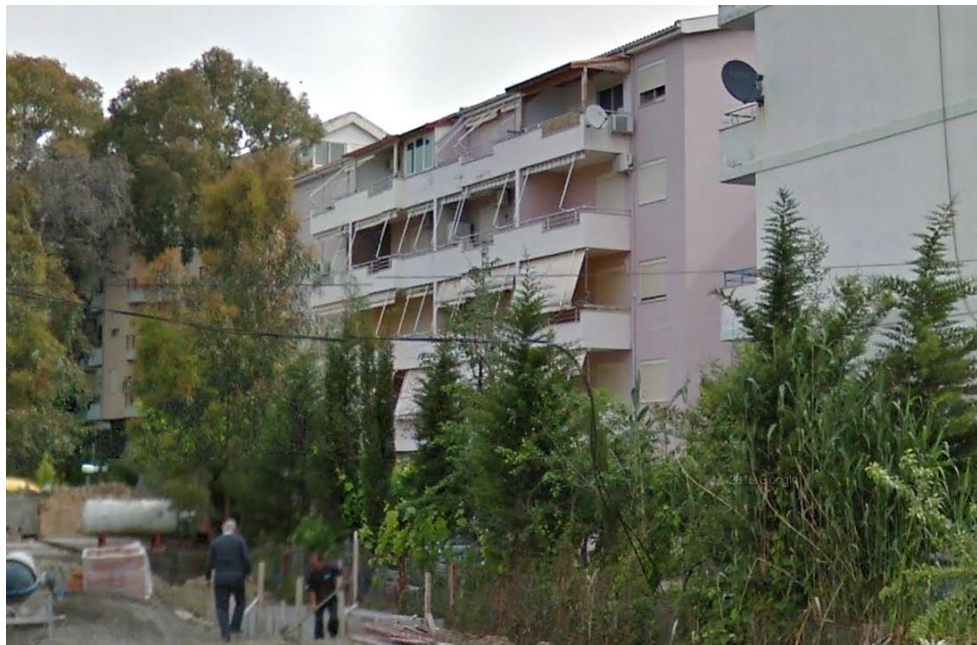
Dëmtimet kryesore që ka pësuar ky objekt si pasojë e tërmetit janë plasaritja e suvasë në muret perimetral dhe rifinitura e shkalleve të brendshme .

Gjendja e elementeve vertikale shfaqet në kushte jo të mira dhe shfaq nevojën për riparimin e tyre .

*Fotografite e mëposhtme tregojnë një pasqyrim të plotë të gjëndjes ekzistuese*

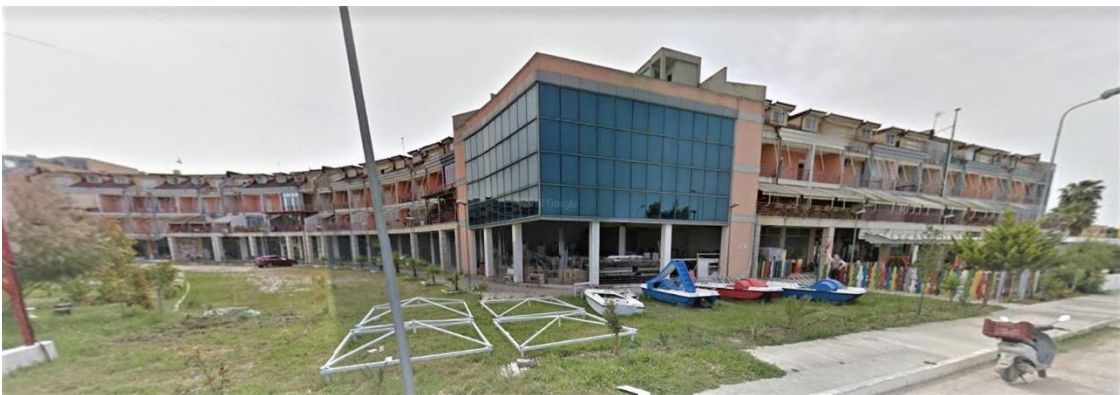
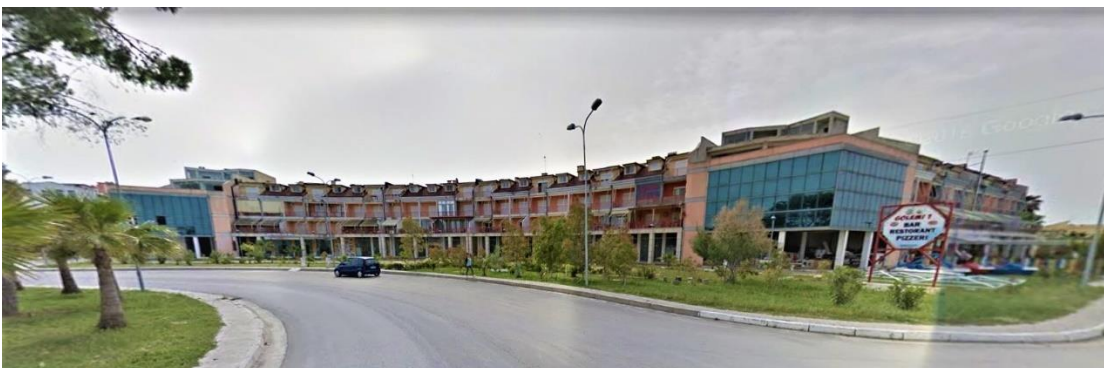
*Fotografite e mëposhtme tregojnë një pasqyrim të plotë të gjëndjes ekzistuese*

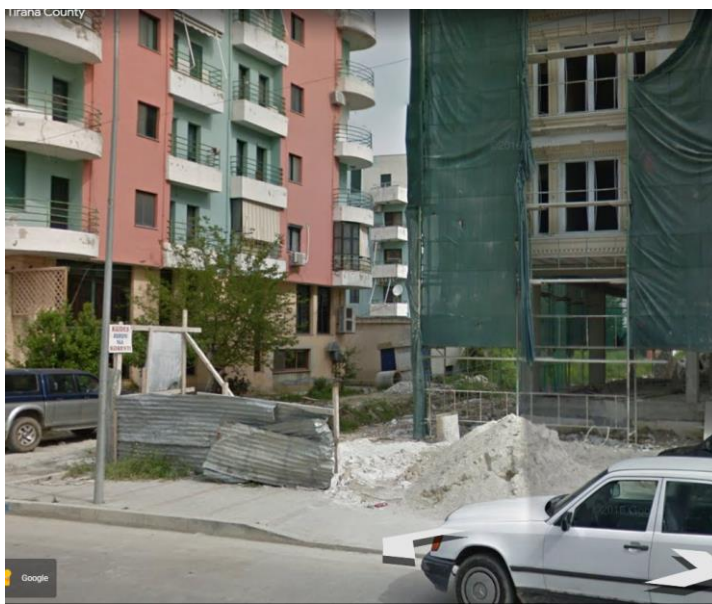
*Foto gjendje ekzistuese*

dy ngjyreshe, që shfaqet edhe e amortizuar, qoftë për shkak të forcave të jashtme fizike, por edhe për shkak të kushteve atmosferike. Tarraca e objektit është e pashfrytëzueshme dhe ka probleme të hidroizolimit. Gjendja e elementeve vertikale shfaqet në kushte jo të mira dhe shfaq nevojën për riparimin e tyre.

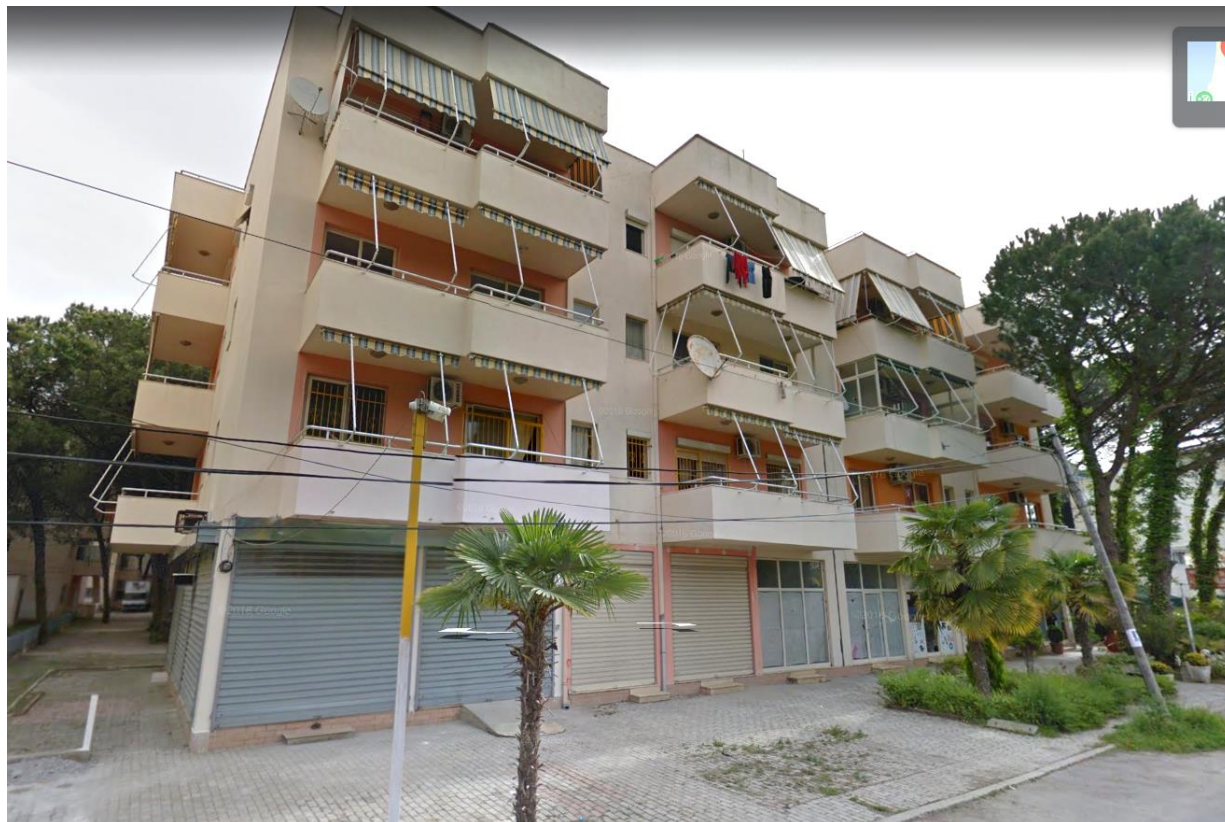
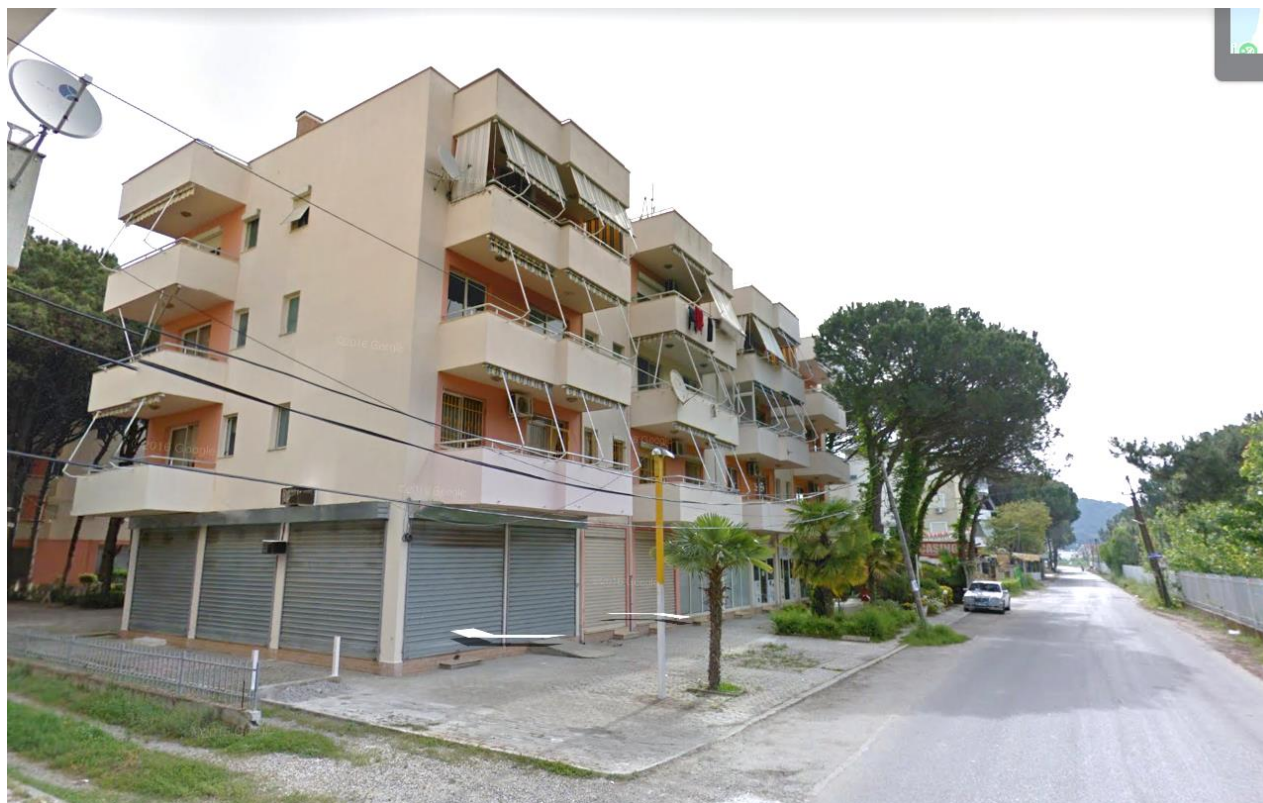
Ky objekt përfaqëson një godinë banimi shumë-familjare ( kolektive ). Ngrihet deri në 4 kate ne lartësi dhe karakterizohet nga strukture e rregullt , me forme e nje ndertimi te pas 93. Godina ka probleme të dukshme të rifiniturës së jashtme, por jo dëmtime serioze të strukturës. Shtresa e jashtme ekzistuese është suva me nuanca dy ngjyreshe, që shfaqet edhe e amortizuar, qoftë për shkak të forcave të jashtme fizike, por edhe për shkak të kushteve atmosferike. Tarraca e objektit është e pashfrytëzueshme dhe ka probleme të hidroizolimit. Gjendja e elementeve vertikale shfaqet në kushte jo të mira dhe shfaq nevojën për riparimin e tyre .

*Fotografite e mëposhtme tregojnë një pasqyrim të plotë të gjëndjes ekzistuese*

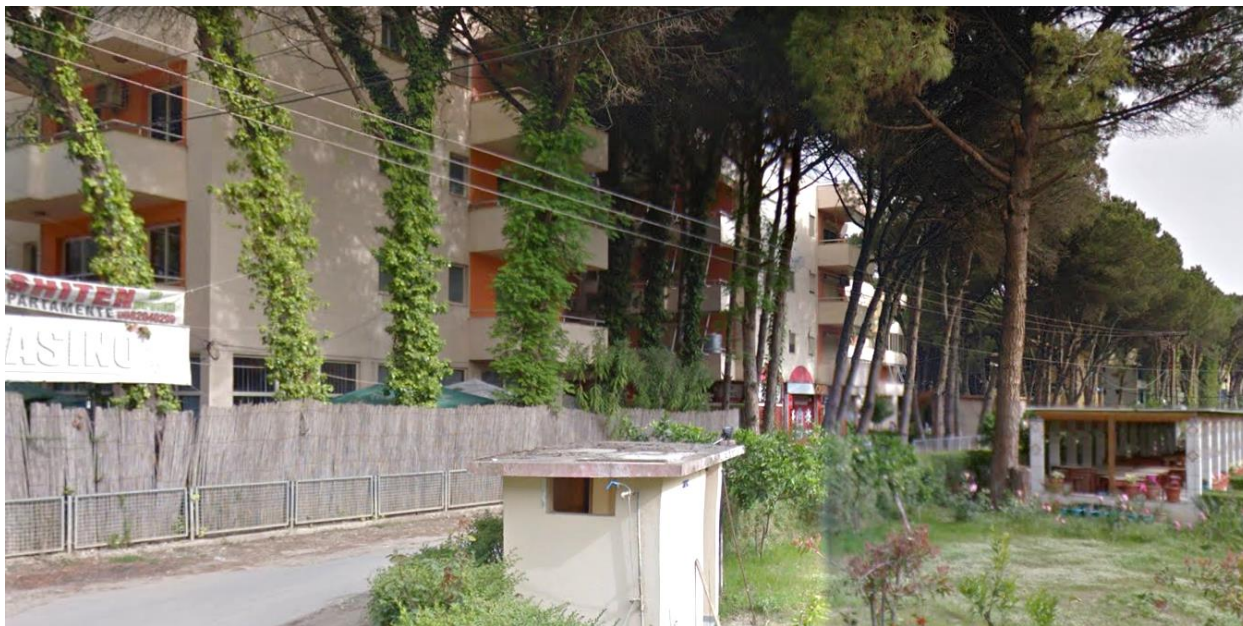
Gjendja e elementeve vertikale shfaqet ne kushte jo te mira dhe shfaq nevojën për riparimin e tyre .

## *Fotografi e mëposhtme tregojnë një pasqyrim të plotë të gjëndjes ekzistuese*

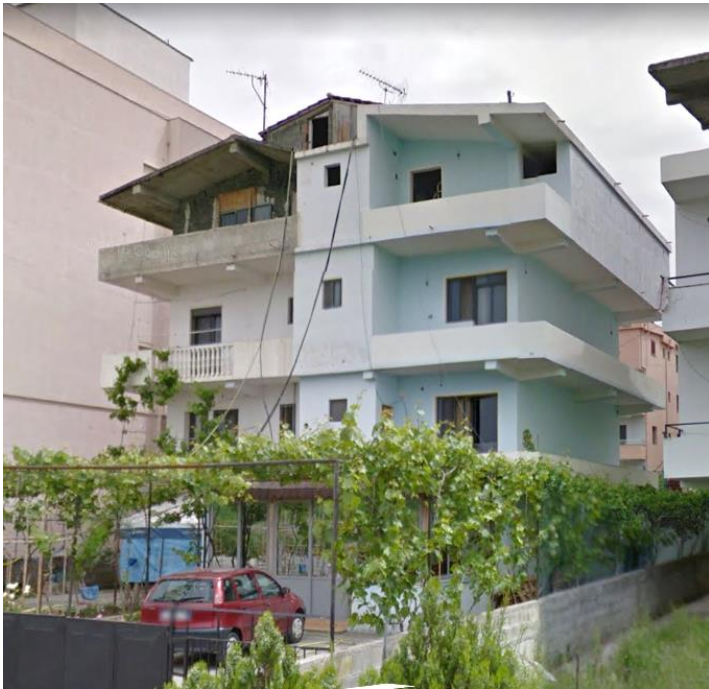
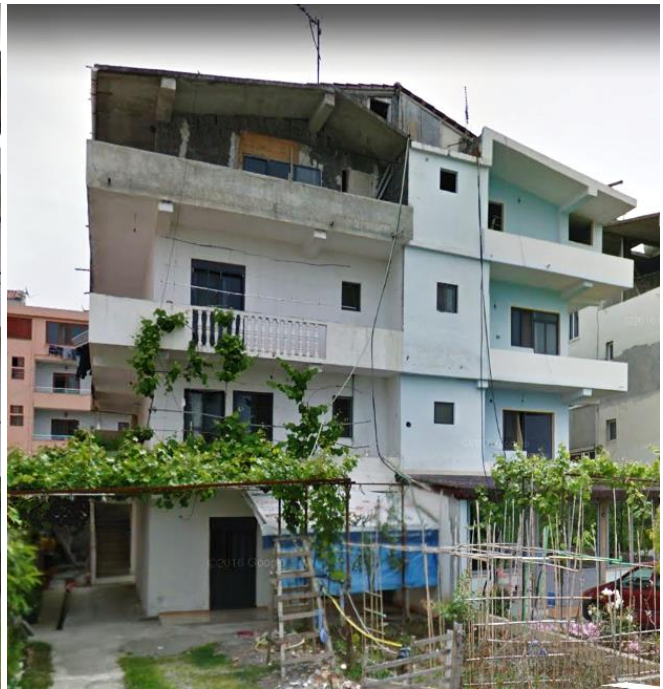
Gjendja e elementeve vertikale shfaqet ne kushte jo te mira dhe shfaq nevojën per riparimin e tyre .

*Fotografi e mëposhtme tregojnë një pasqyrim të plotë të gjëndjes ekzistuese*

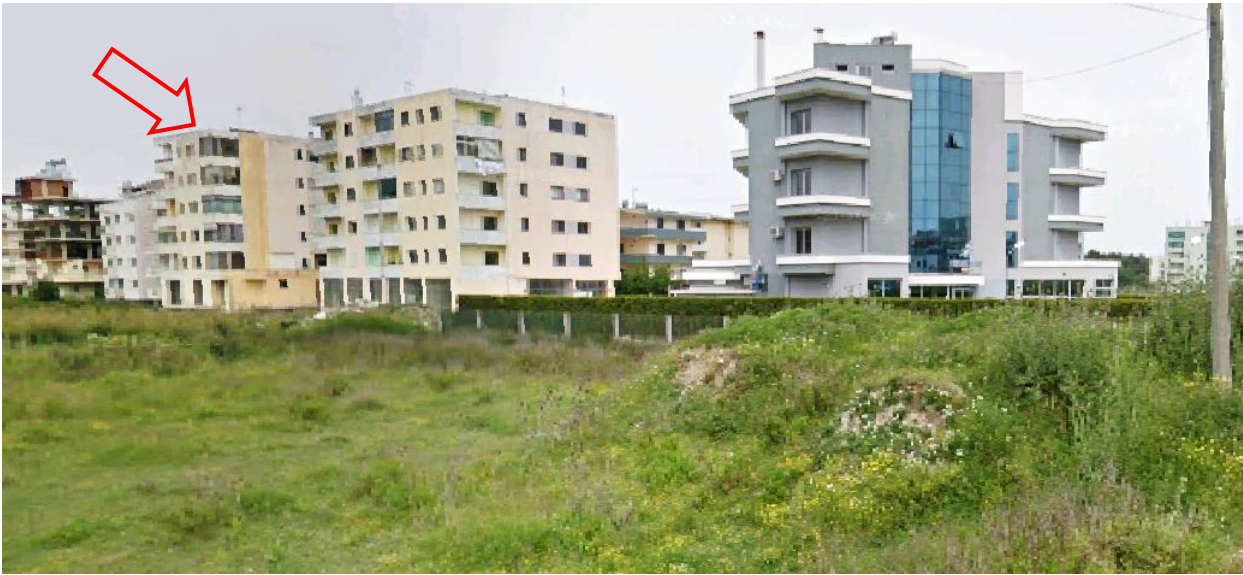
Gjendja e elementeve vertikale shfaqet ne kushte jo te mira dhe shfaq nevojën per riparimin e tyre .

***Fotografi e mëposhtme tregojnë një pasqyrim të plotë të gjëndjes ekzistuese***

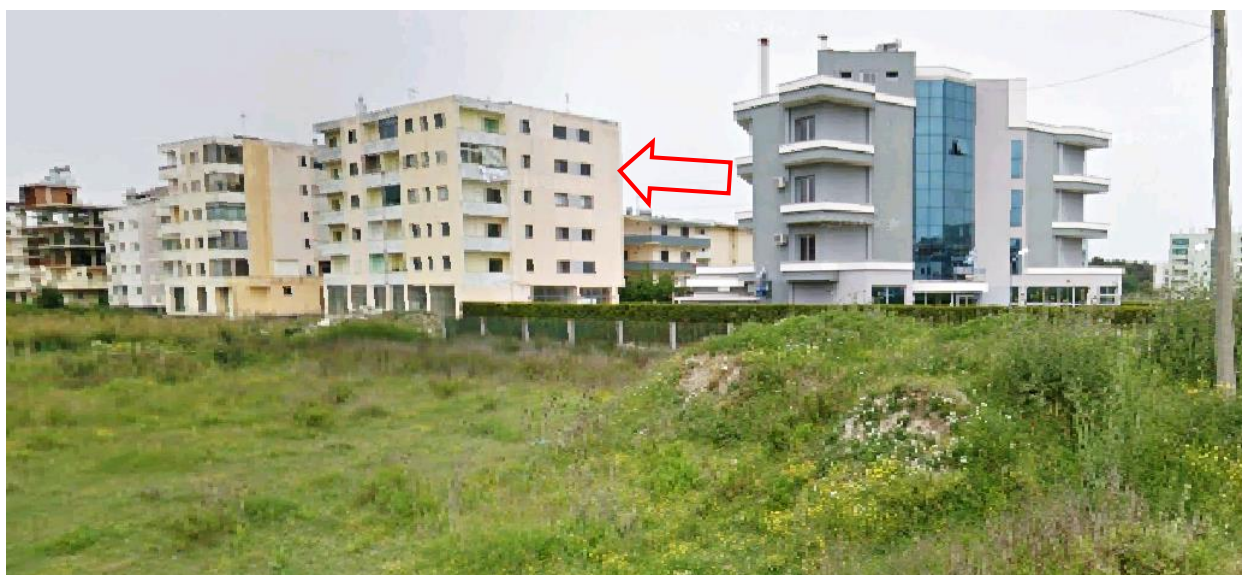
Gjendja e elementeve vertikale shfaqet në kushte jo të mira dhe shfaq nevojën për riparimin e tyre

*Fotografi e mëposhtme tregojnë një pasqyrim të plotë të gjëndjes ekzistuese*

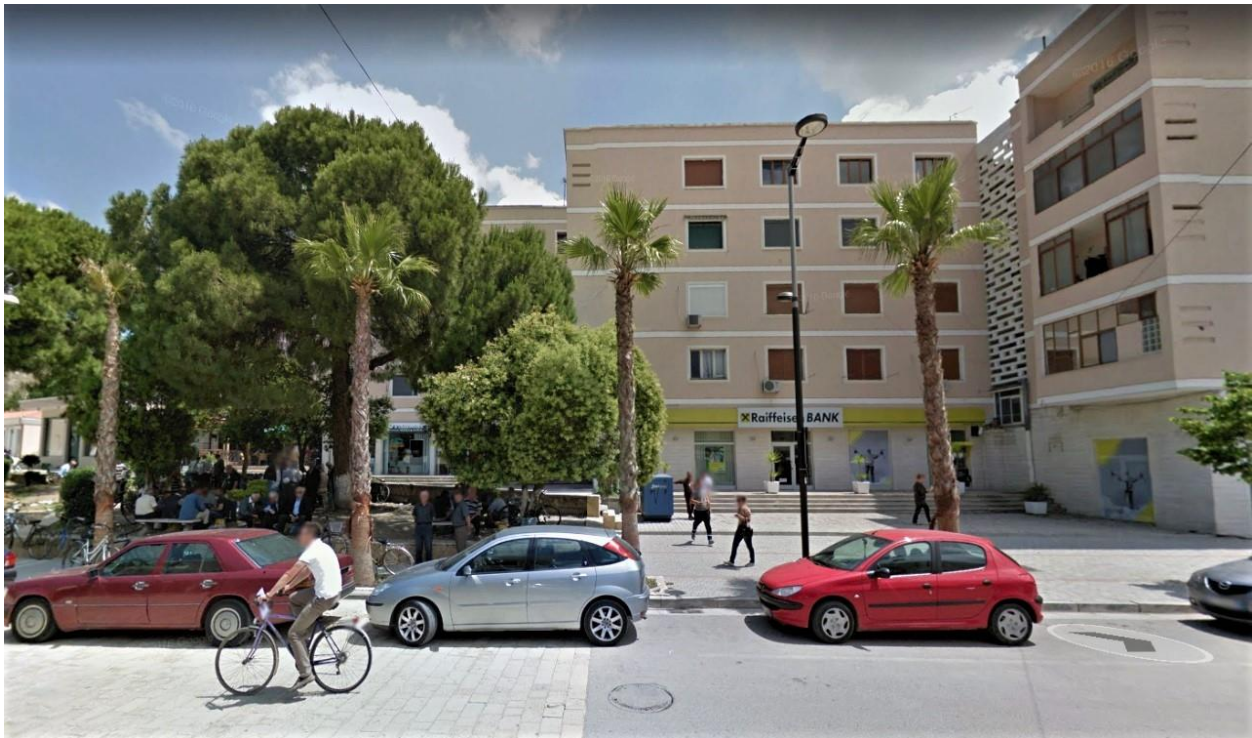
Gjendja e elementeve vertikale shfaqet ne kushte jo te mira dhe shfaq nevojën për riparimin e tyre .

*Fotografi e mëposhtme tregojnë një pasqyrim të plotë të gjëndjes ekzistuese*

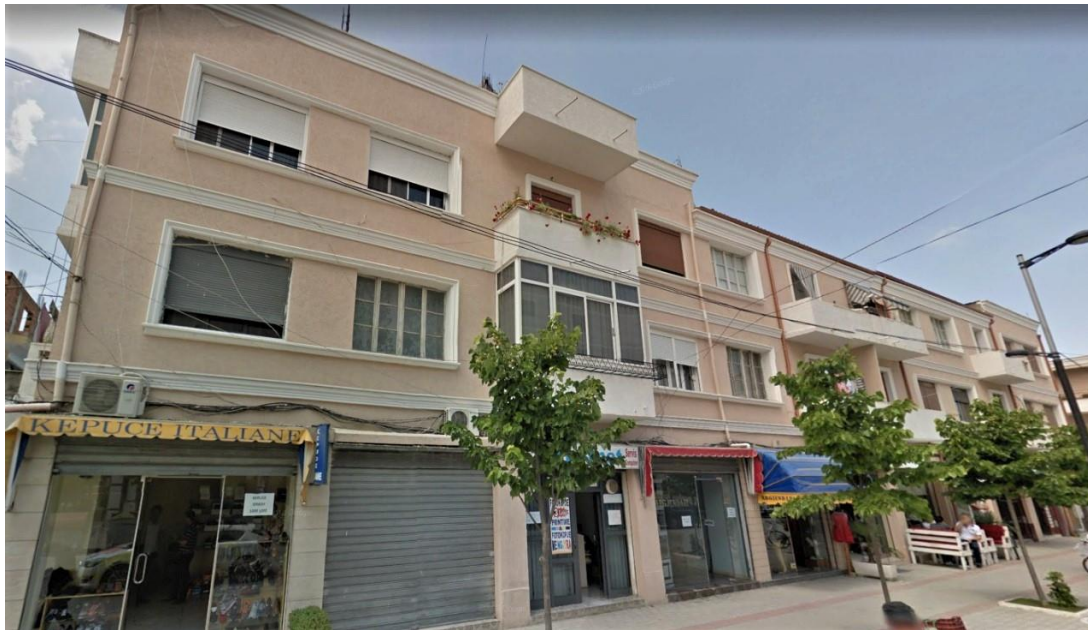
Gjendja e elementeve vertikale shfaqet ne kushte jo te mira dhe shfaq nevojën për riparimin e tyre .Edhe rrjeti elektrik I ndertesës shfaq nevojën për nderhyrje .

**Fotografi e mëposhtme tregojnë një pasqyrim të plotë të gjëndjes ekzistuese**

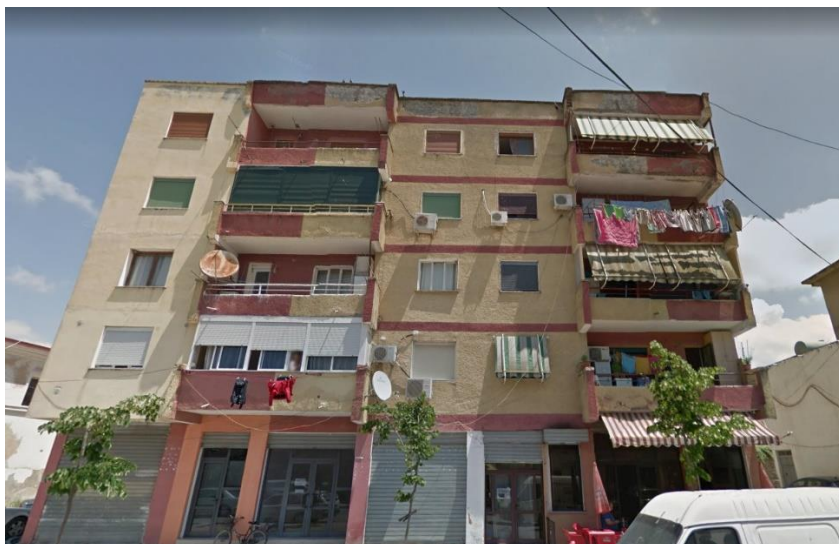
Gjendja e elementeve vertikale shfaqet ne kushte jo te mira dhe shfaq nevojën per riparimin e tyre .Edhe rrjeti elektrik I ndertesës shfaq nevojën per nderhyrje .

***Fotografi e mëposhtme tregojnë një pasqyrim të plotë të gjëndjes ekzistuese***
