RAPORTI TEKNIK

(DIGA GJOKAJ 1)

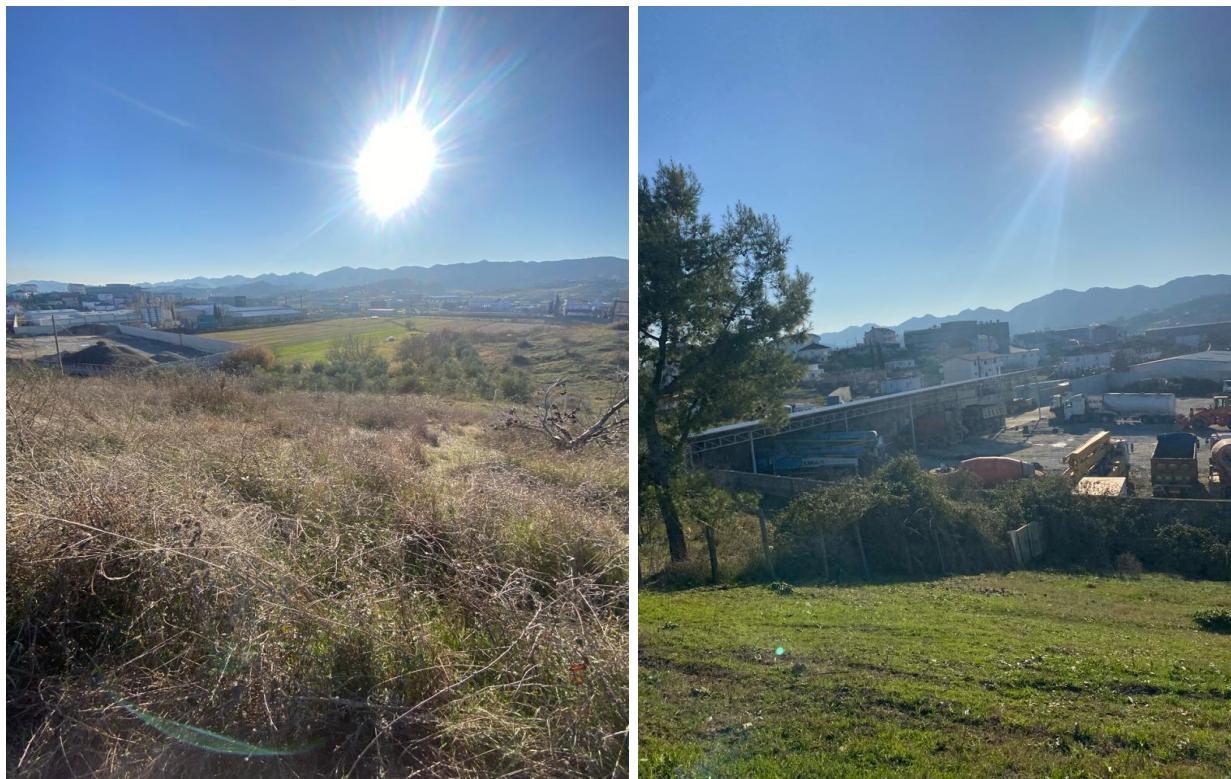
Fotografi të Gjendjes ekzistuese te Rezervuarit te Gjokaj 1 :

Aktualisht rezervuari I Gjokaj ka probleme te rreshqitjes ne bjefin e poshtem te diges.

Rreshqitja konsiderohet e konsiderueshme ne pjesen fundore te diges.

Gjithashtu eshte demtuar dhe nje pjese e kanalit vadites qe kalon ne trupin e diges.

Ne te njejtene kohe kolapsi dhe avancimi I rreshqitjes do te vazhdoje edhe nga gerryerjet qe shkakton shkarkuesi i diges i cili ka krijuar nje grope te madhe gjate shkarkimeve te nje-pasnjeshme duke rrezikuar keshtu demtimin e trupit te diges ne pjesen e poshtme te saj.

Duke konsideruar kete rrezik, Bashkia Vore po merr masa duke projektuar masat mbrojtese dhe determinante per te ruajtur kete dige dhe per te rritur jetegjatesine e saj.

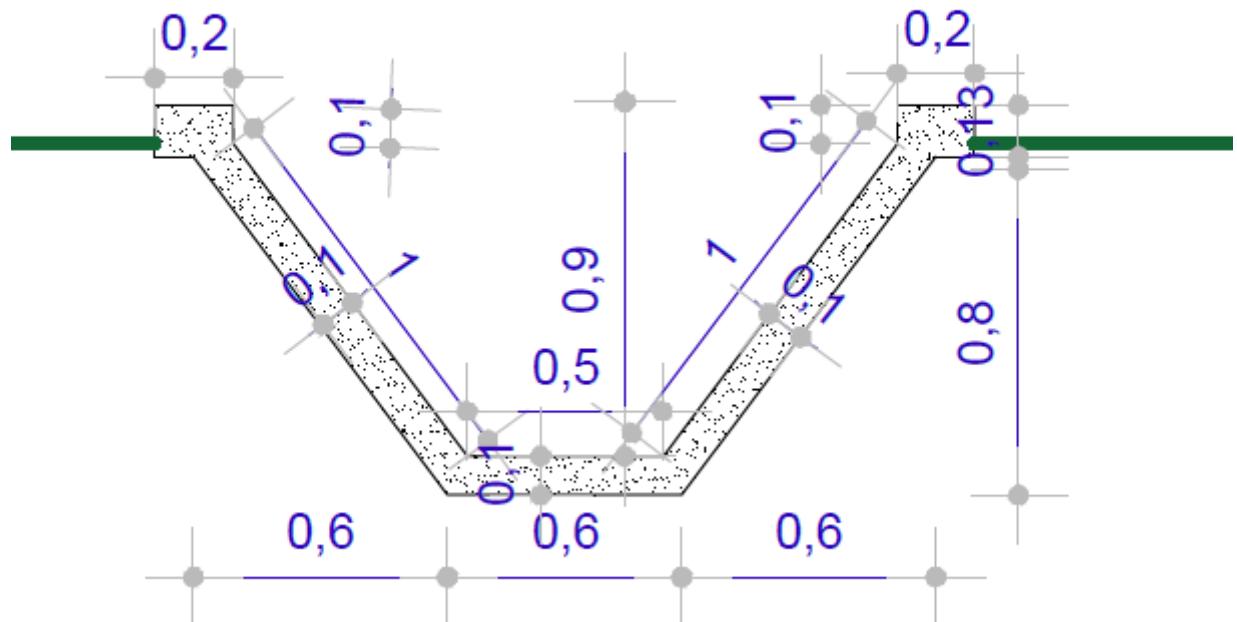
Riparimi i kanalit te hapur te ujites ne trupin e diges rrit sigurine e diges, duke zvogeluar gerryerjet dhe filtrimet e ujit ne trup te diges. Duke e pastruar nga shkurret, duke prijuar profilimin e kanalit dhe ne vazhdim betonimin e tij per te zvogeluar kontaktin e ujit me dherat e trupit te diges..

Kjo mase do te beje te mundur eleminimin e ujerave ne kontakt me dherat e trupit te diges qe mund te sjellin rrezik per shembje te tjera ne te ardhmen.

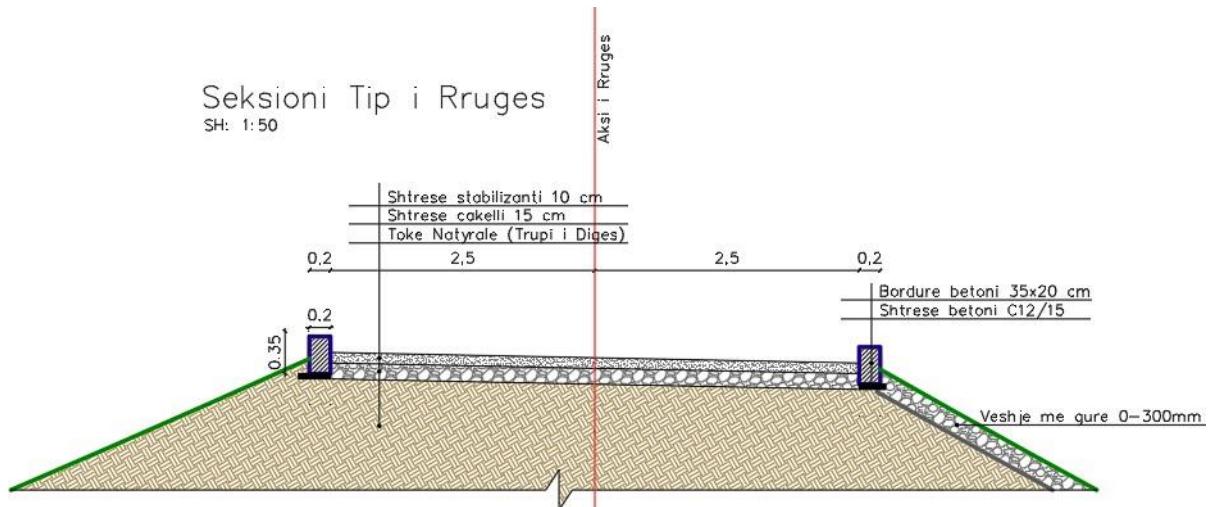
Kurora e diges ne gjendjen aktuale eshte e deformuar teresishtdhe e pa trajtuar.

Projekti parashikon konturimin e kurores se diges me seksion me gjeresi 5 m dhe ndertim bordure b/a me madhesi 20x35 cm ne dy anet e diges.

Kurora do te shtrohet me nje shtrese cakulli me trashesi 15 cm,dhe nje shtrese stabilizant me trashesi 10 cm dhe te rrullohet.
