## **RELACION TEKNIK**

*Objekti:* *Riparim dhe perforcim i strukture se kosit perdhe.*

*Zhvillues:* *Gjykata e Apelit Durrës*

*Adresa:* *Bashkia Durrës*

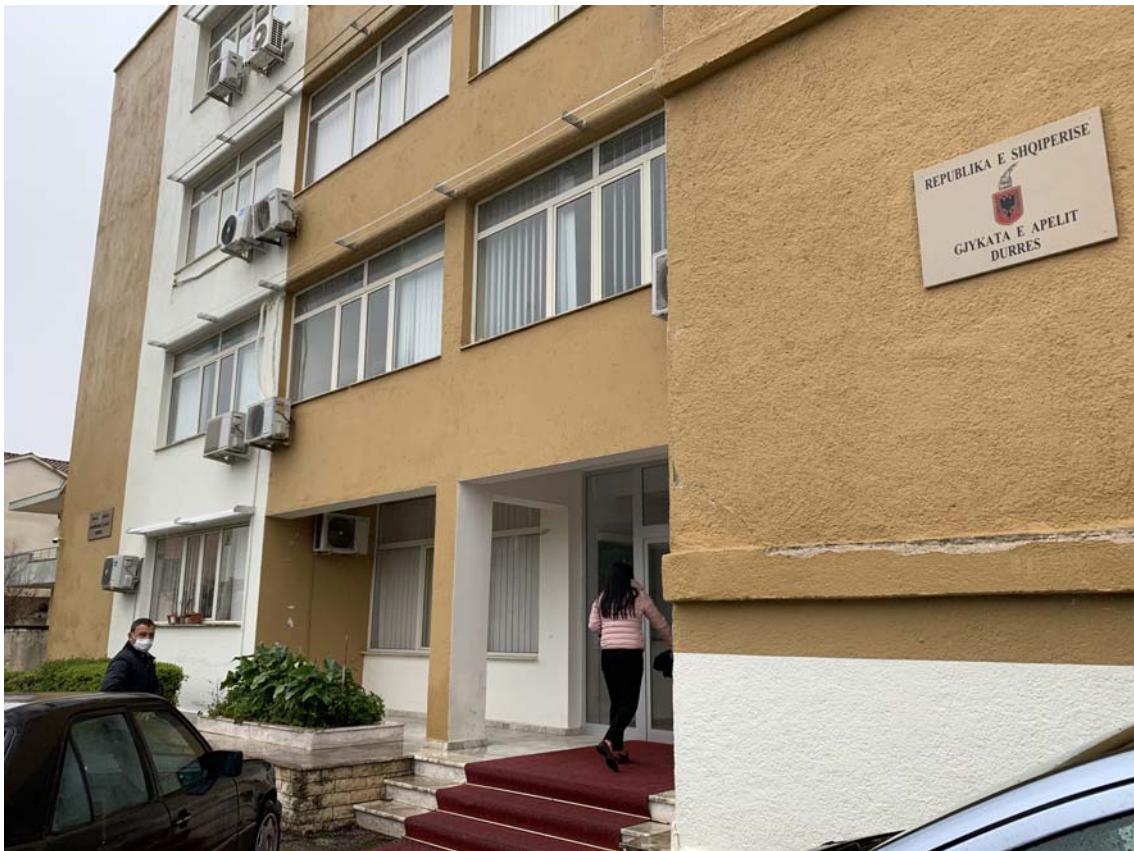
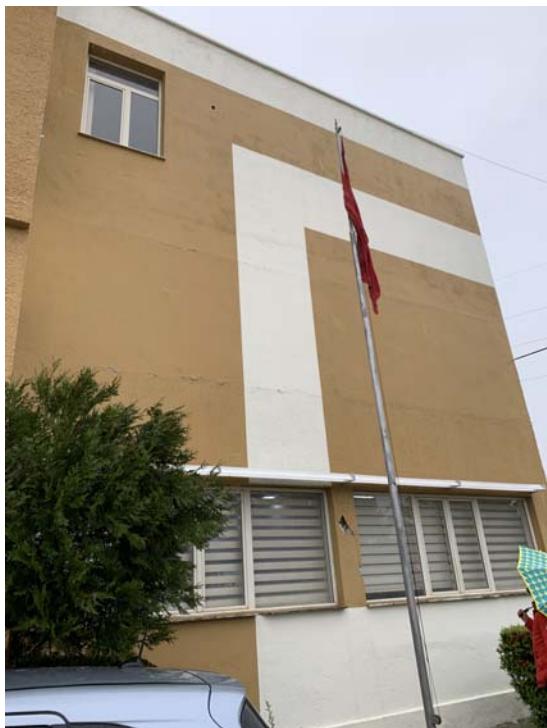
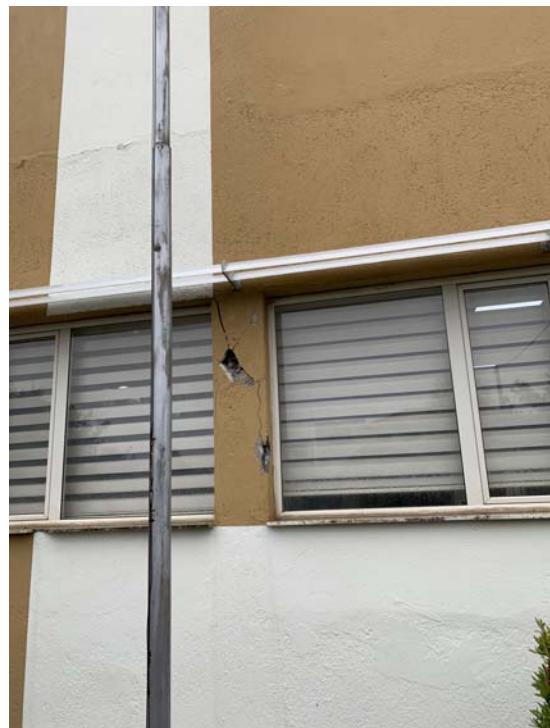
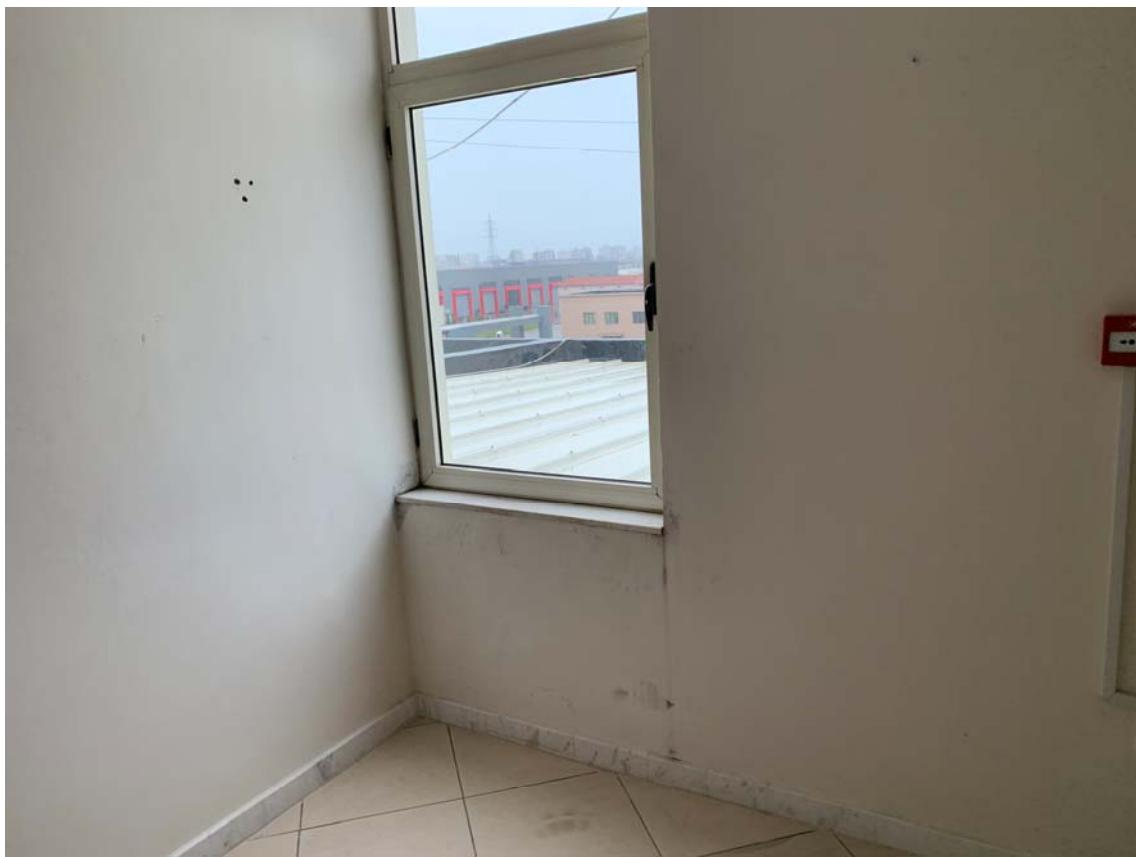
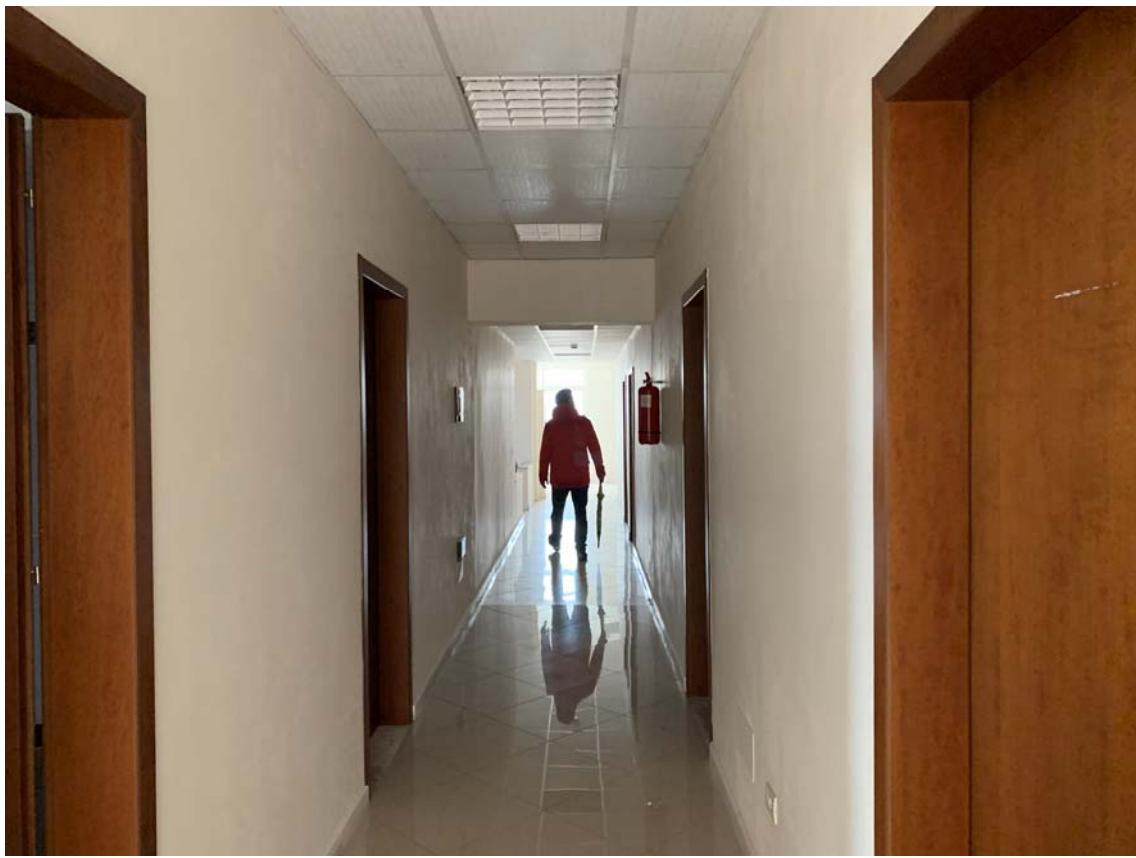
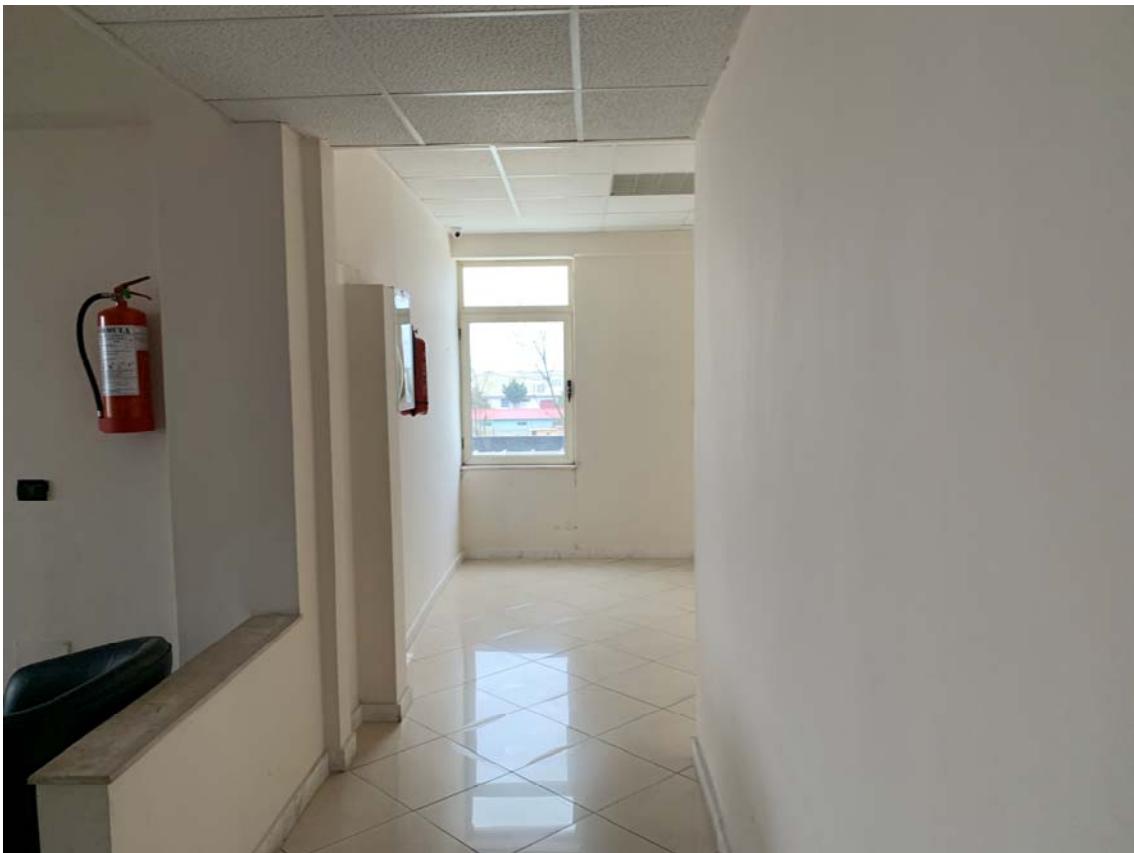
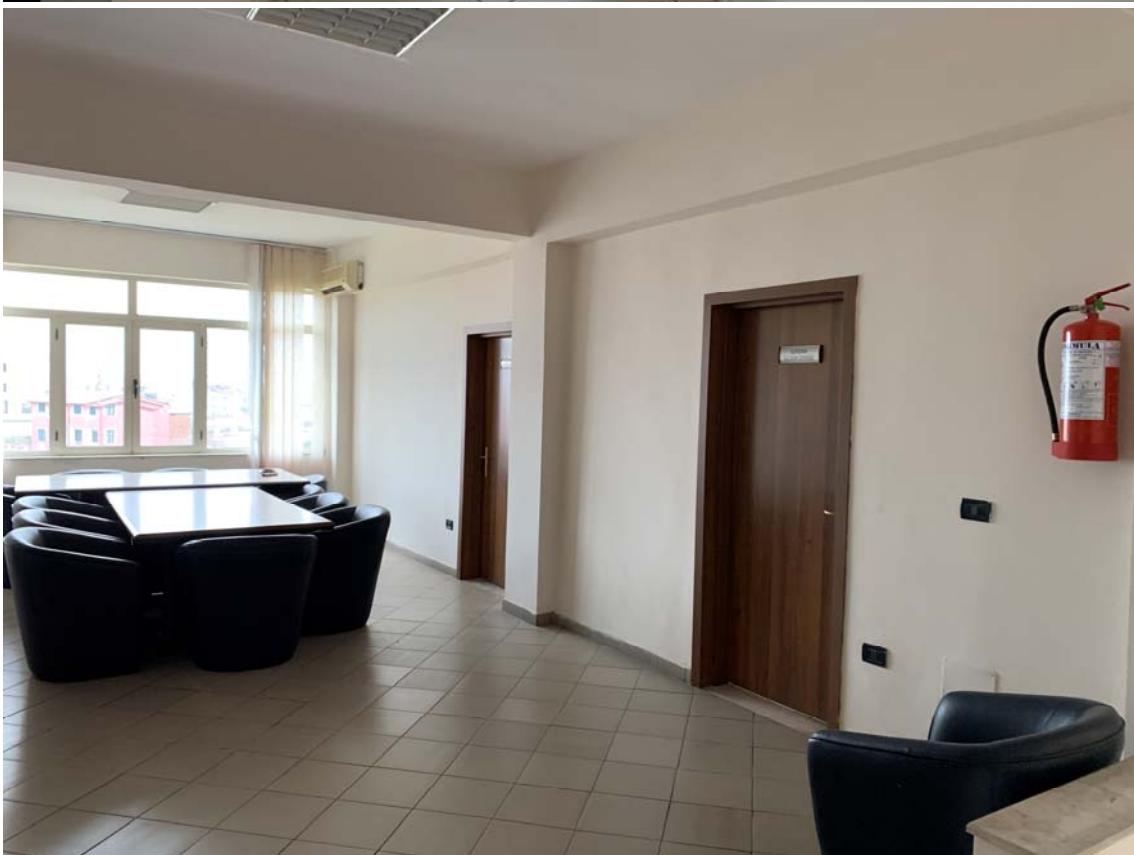
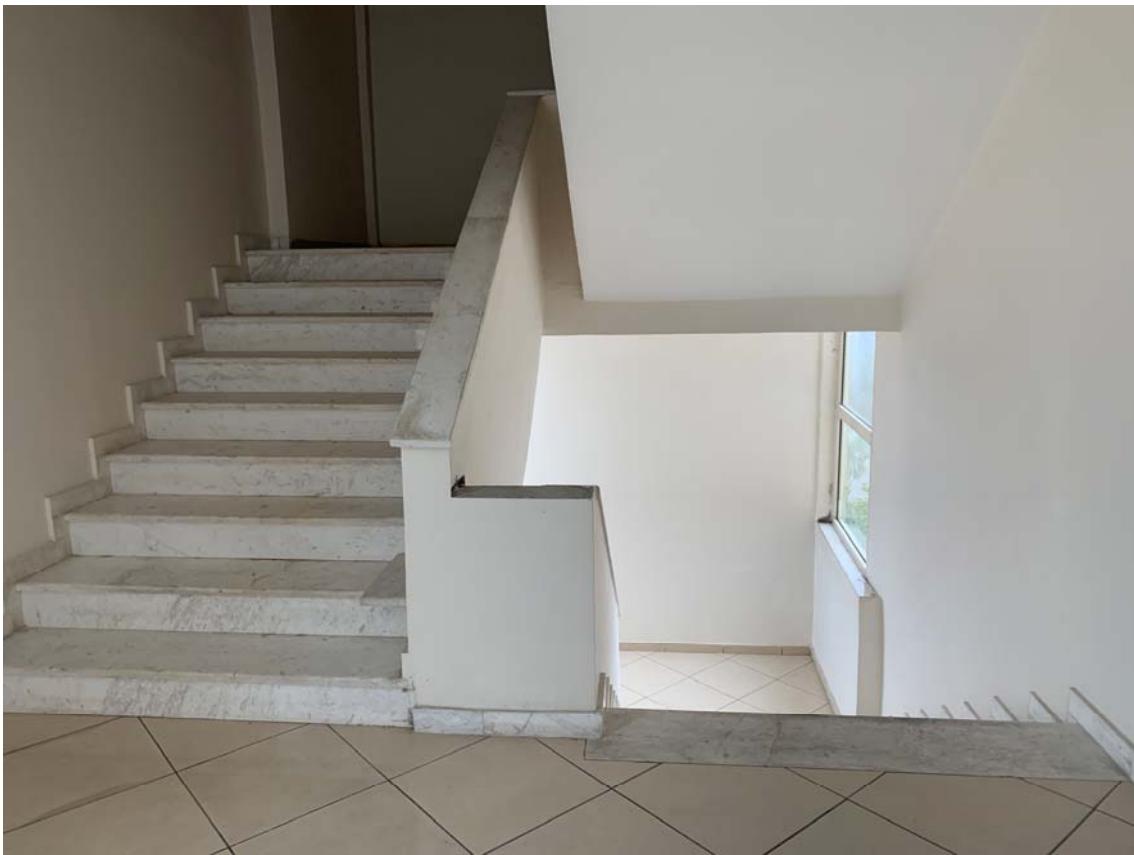
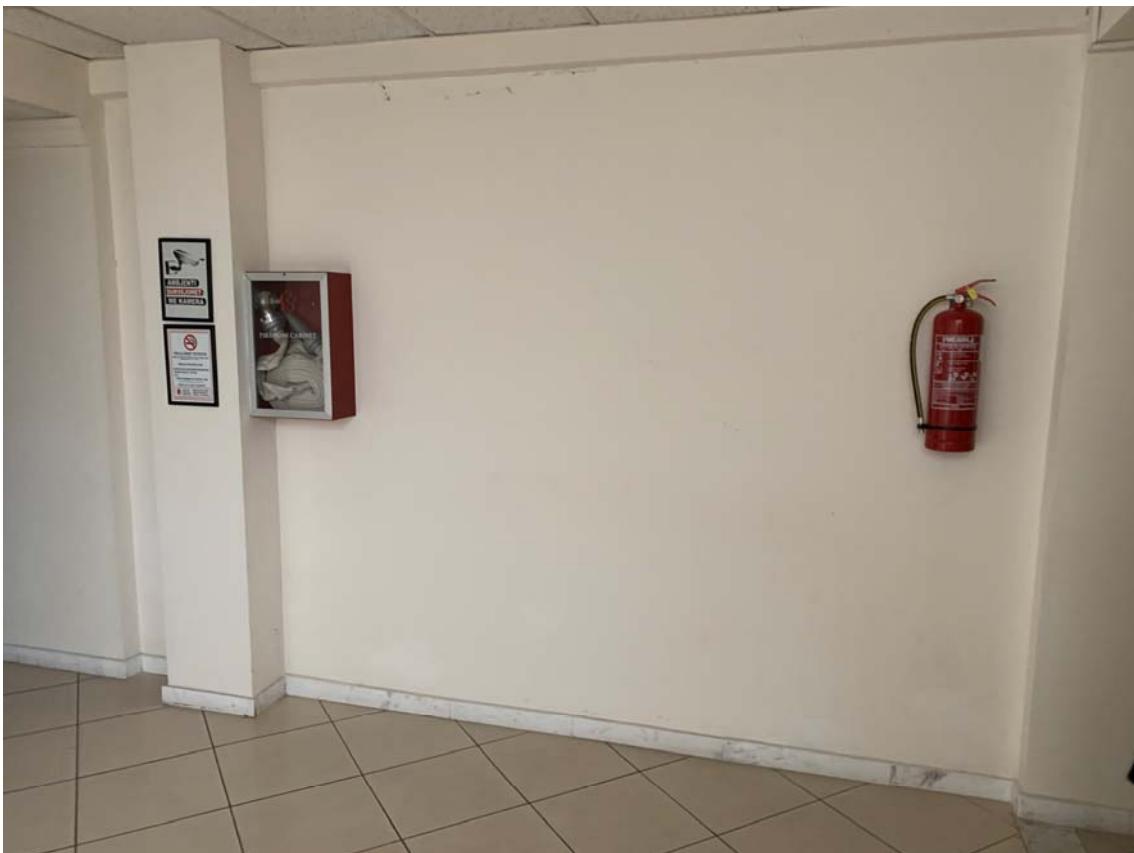
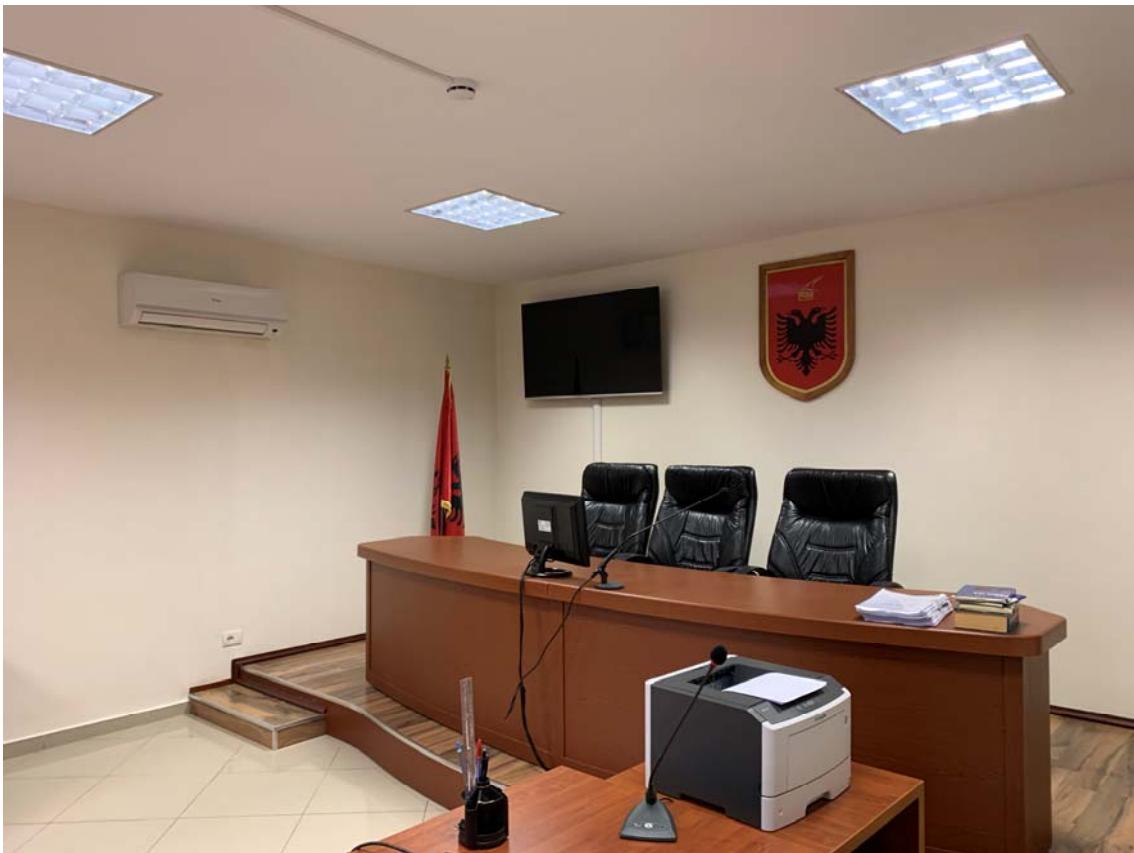
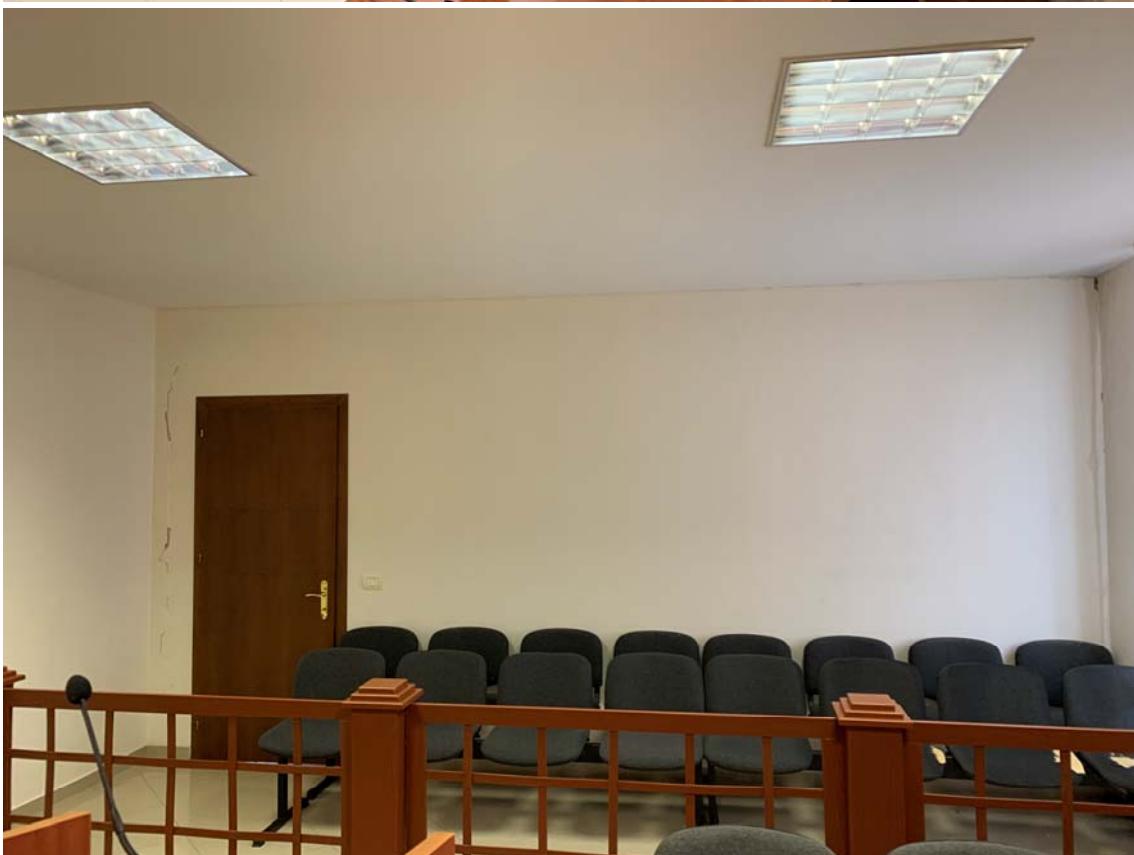
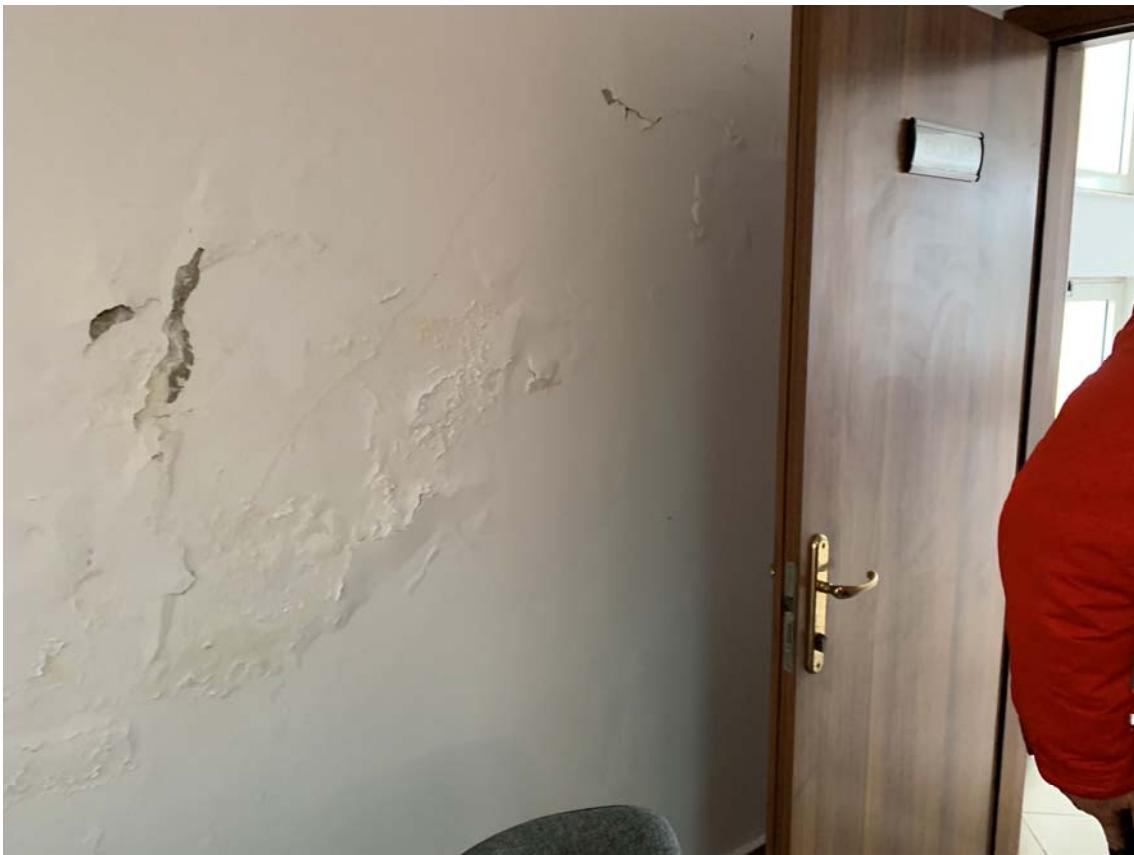
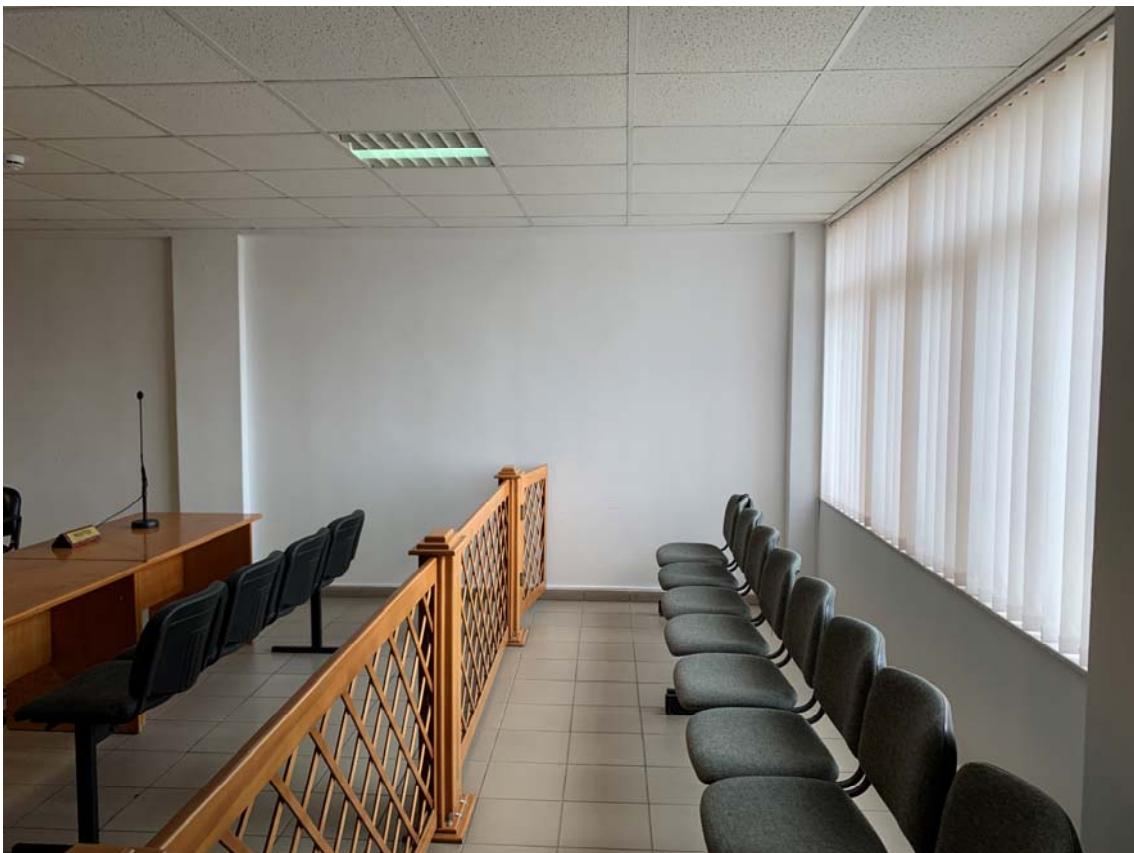
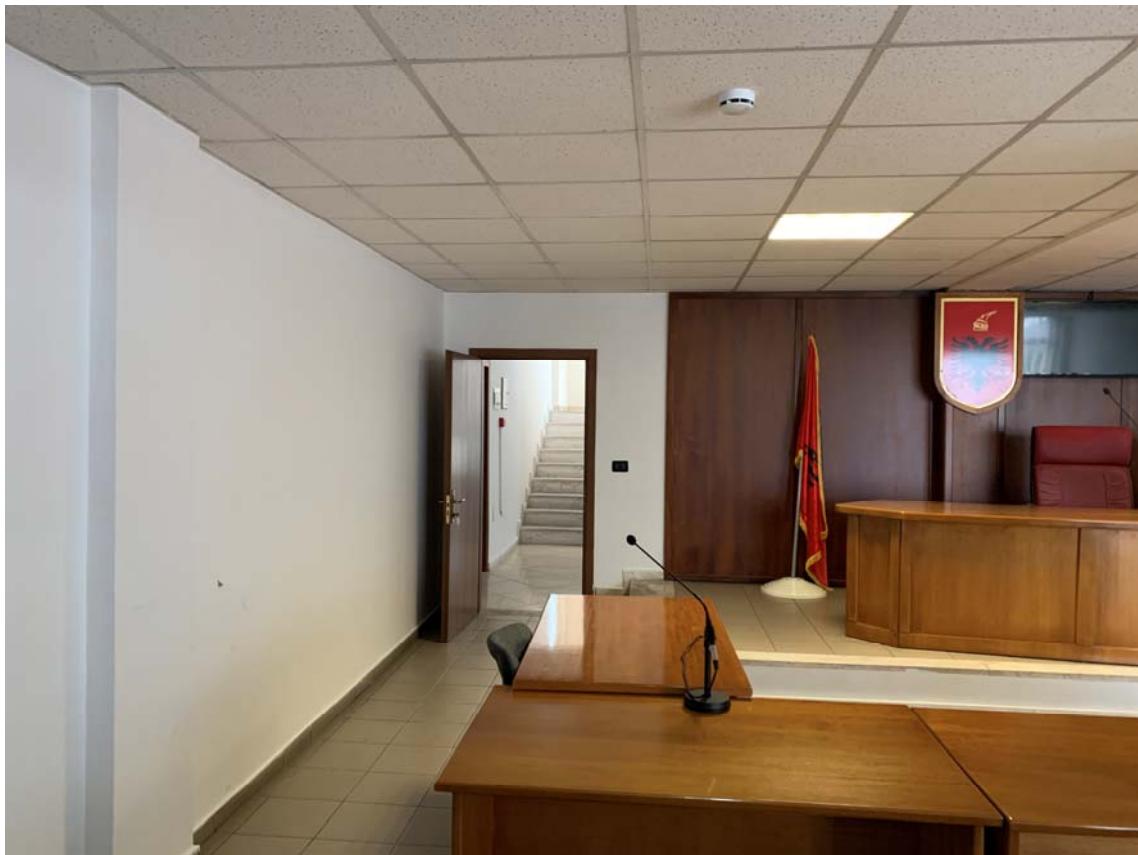
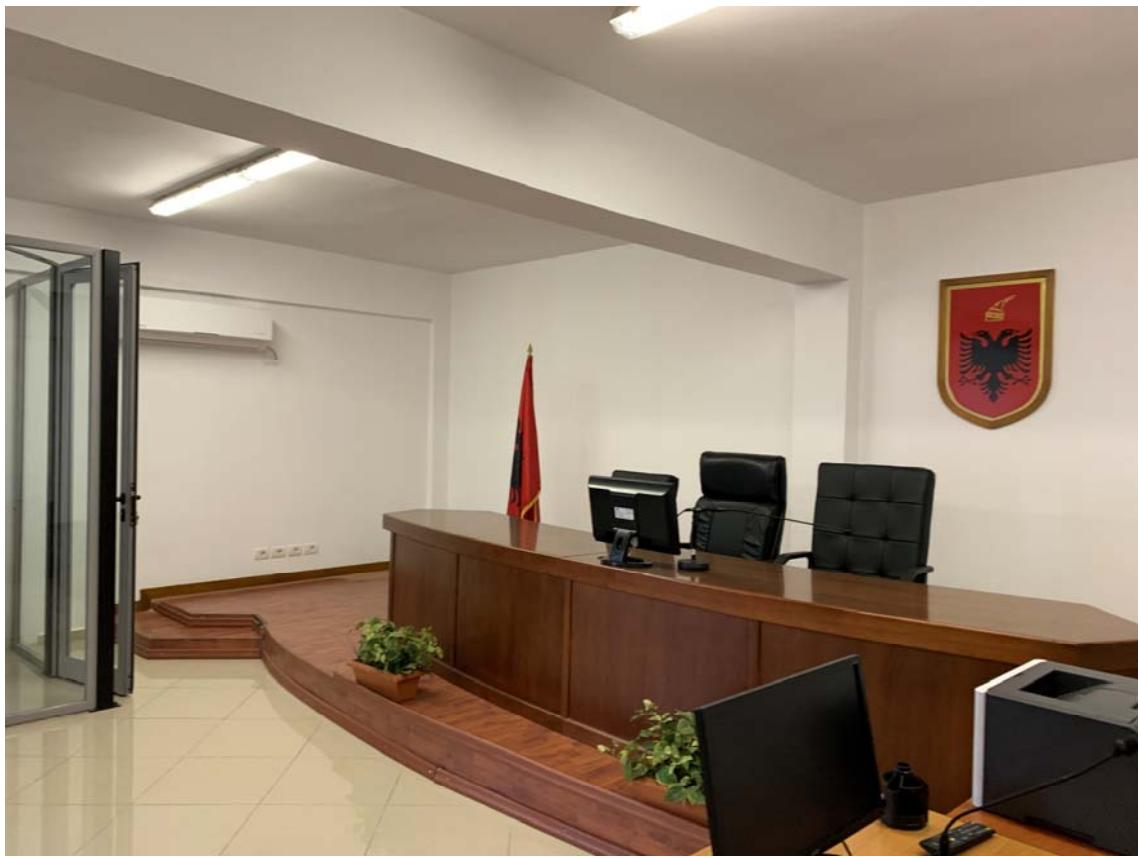
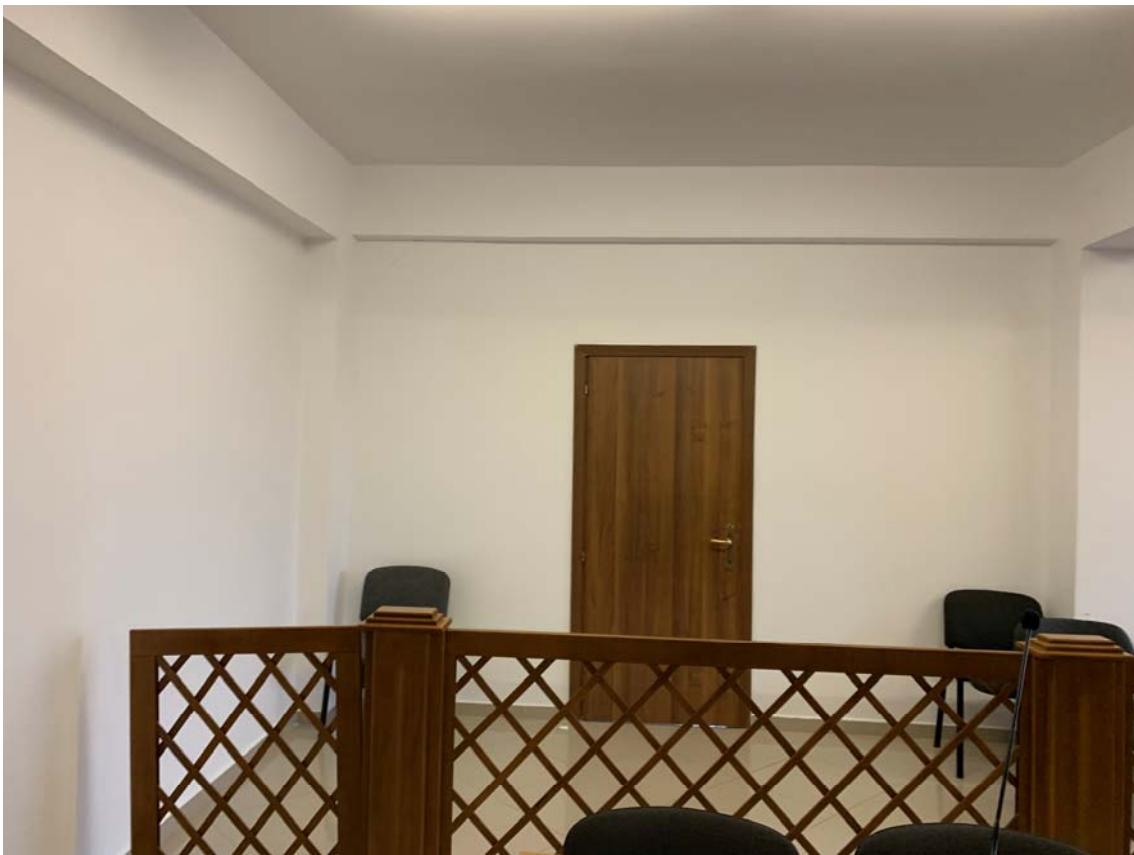
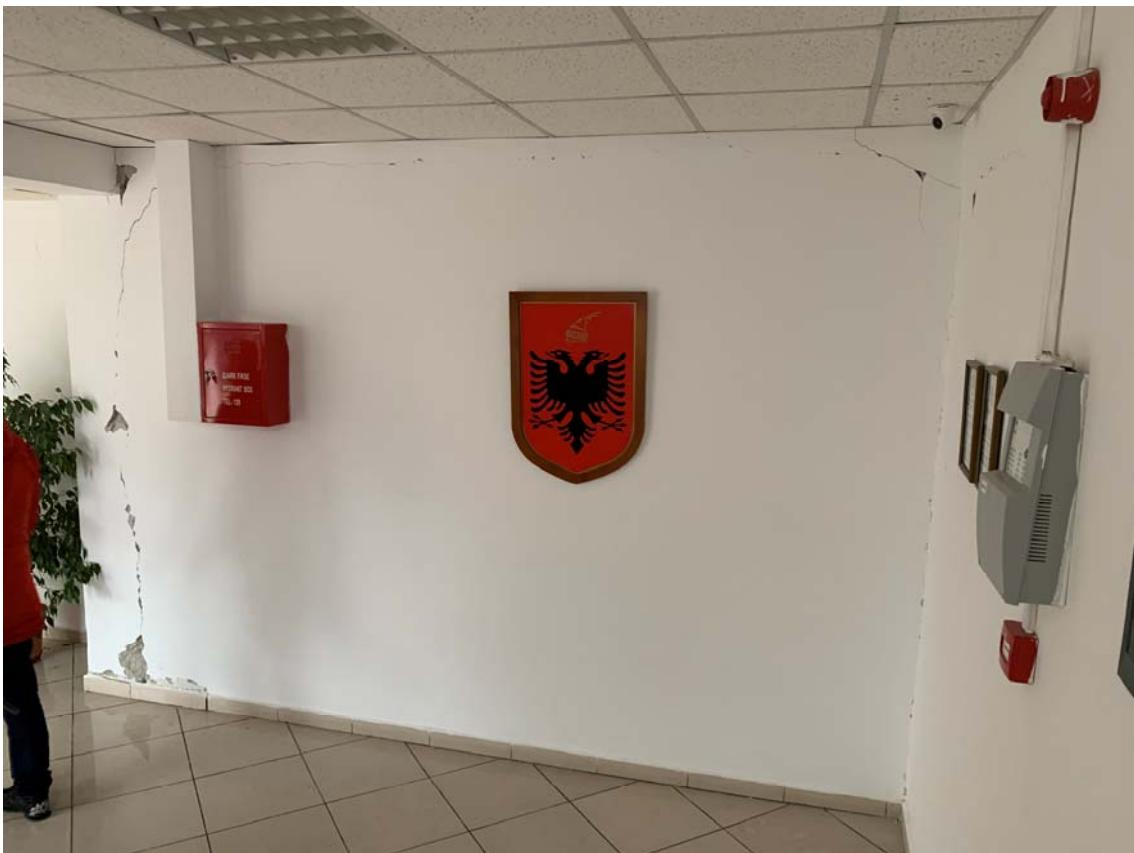
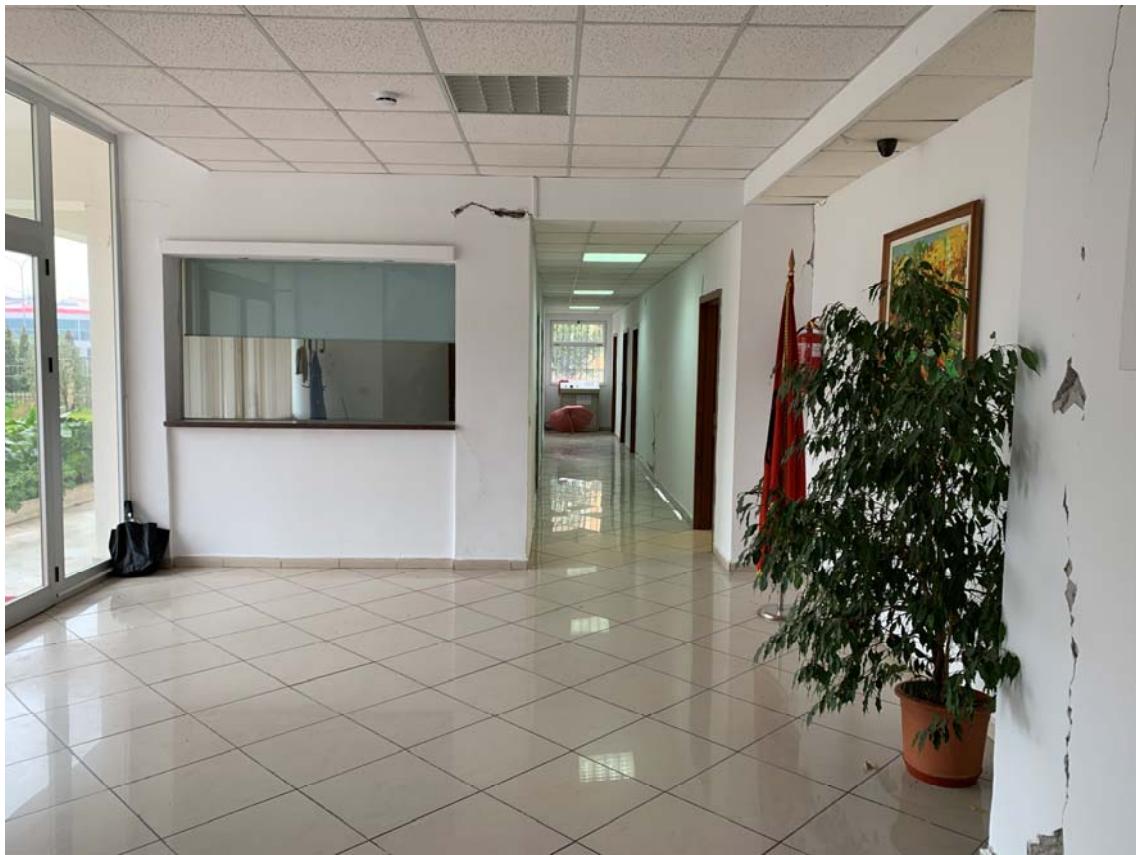
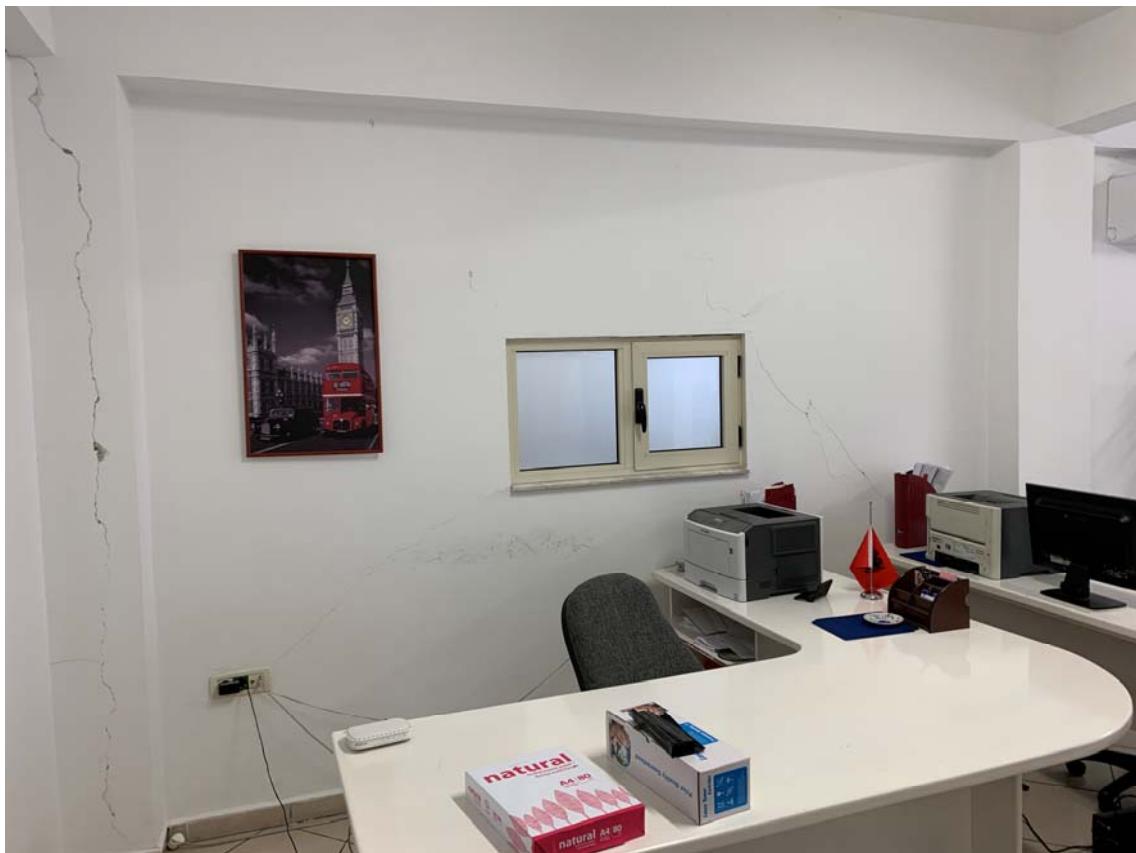
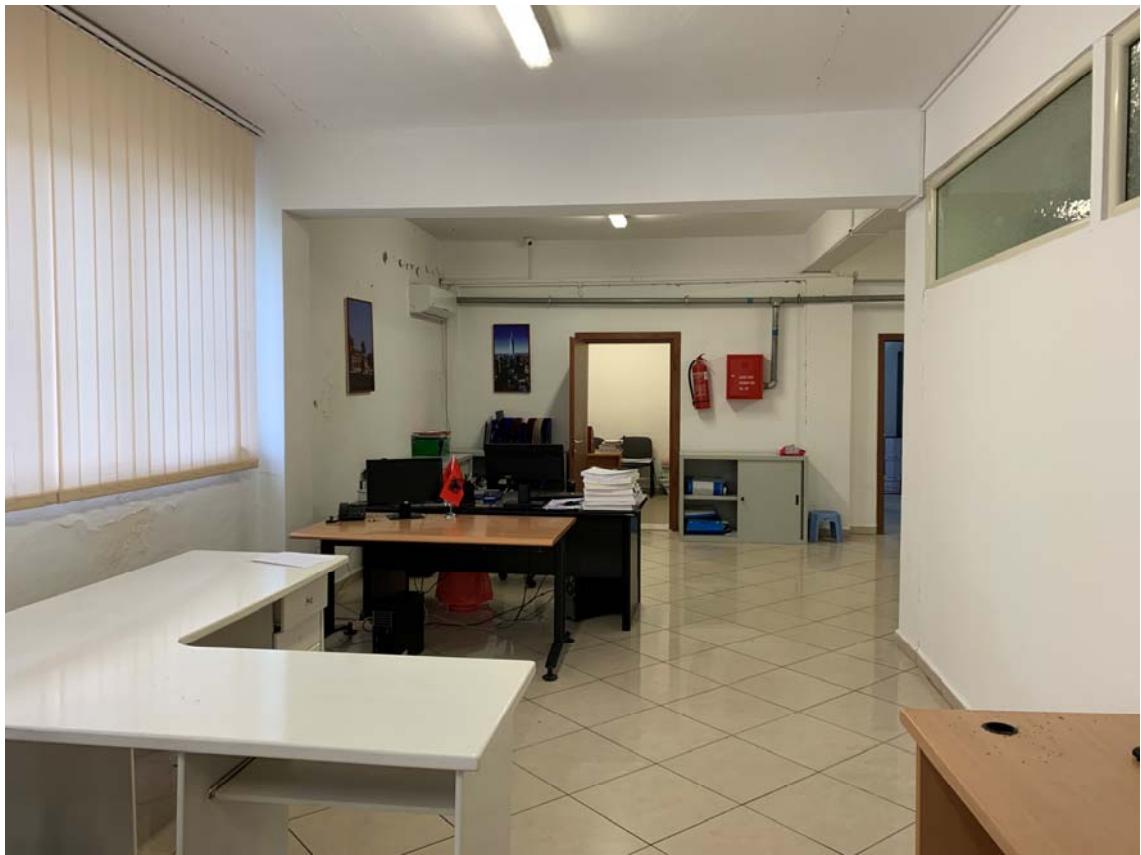
Per shkak te termeti te rene ne dt. 26/11/2019 ky objekt ka pesuar disa demtime te strukturae dhe te murature jombajtese (ne katin perdhe). Demtime te lehta (plasaritje < 2mm) jane ne pjesen e mesit te kolones te kosit perdhe, ndersa ne asnje prej kolonave te tjera nuk verehen plasaritje.

Struktura e shkalles nuk paraqet asnje problem ne lidhe ne strukturen e saj, verehen vetem disa te shtreses mbrojtese e cila duket e amortizuar per shkak se nuk eshte suvatuar dhe lageshtia ka filluar te oksidoje hekurin. Per ti riparuar dhe mbrojtur armaturen e hekurit duhet te behet pastruni dhe suvatimi me llace me baze cemento.

Me poshte tregohen disa foto te gjendjes aktuale pas termetit te 26.11.2019:

Pas kryerjes se llogaritjeve analitike per te sigruuar qendrueshmerine e godines eshte e nevojshme te prforcohet nje kolone e kosit perdhe, duke realizuar mbeshtjelljen e kolones ekzistuese.

Mbeshtjellja do te behet me beton dhe armature hekuri (sipas specifikimeve te projektit konstruktiv).

- marrjen e masave paraprake dhe vendosjen e skelave metalike ne gjithe siperfaqen e katit perdhe dhe katin e pare perpara nderhyrjes per perfocimin e strukures vertikale (kolones) te katit perdhe.

- te behet prishja e mureve jombajtes dhe rifiniturave te dala nga funksioni
- te prishet me kujdes betoni i cepave te kolonave ku verehet oksidimi i armatures

- te pastrohet armatura e oksiduar me furce teli dhe te lyhen me boje anti oksidante
- te vendoset armatura perfocuese e kolones sipas projektit dhe para betonimit kolona ekzistuese te lyhet me solucion per lidhjen sa me te mire te betonit te ri me betonin e vjeter

- duhet te tregohet kujdes ne menyren e vendosjes se stafave dhe armatures vertikale
- te behet vibrimi me kujdes i betonit gjate betonimit
- do te aplikohet mbeshtjella e kolonave ekzistuese me kolona K1 (60x60)

- te ribehen ne pozicionin e meparshem muret e rinj dhe te suvatohen.
- te behet lyerja e te gjithe ambjenteve te brendshme te godines (kt 0,1,2,3)
