RELACION KONSTRUKTIV I GJIMNAZIT

➤ **Gjimnazi "Sali Nivica"**

Gjendja Ekzistuese e gjimnazit "Sali Nivica"

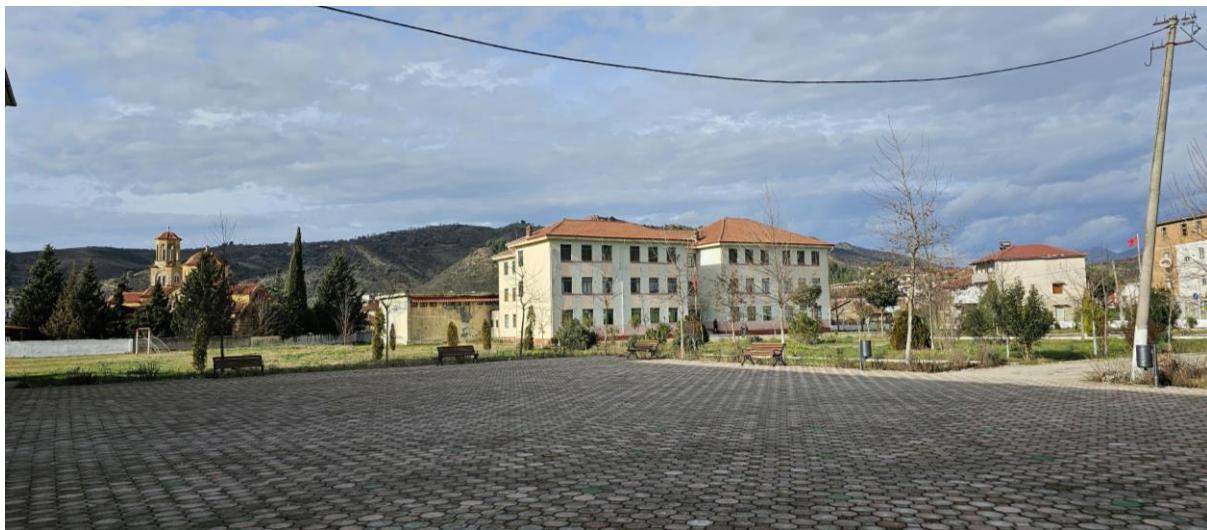
Objekti ekzistues eshte i amortizuar pamvarsisht investimeve te bera ne periudha te ndryshme te cilat kane qene pjesore. Qe nga koha e ndertimit tij i jane bere nderhyje te pjeseshme ne suvatime dhe lyerje me boje plastike. Taraca eshte me solete dhe cati e cila eshte amortizuar dhe ka lageshtire. Mungon hidroizolimi dhe termoizolimi. Suvatimi i brenshem eshte i amortizuar, dhe e nje cilesi te dobet. Plakat e dyshemese jane majolike te amortizuara dhe nga ndertimi i sistemit te ngrohjes do te demtohen. Ngrohja ka dale jashte perdonimit dhe me heret ajo behej me kaldaje me nafte e cila eshte e amortizuara.. Tualetet (WC) jane te amortizuara totalisht standart i domosdoshem per tu afuar me direktivat e Bashkimit Europian. Oborri nga pas eshte me balte, dhe i pa organizuar. Mungon sistemi i furnizimit me uje, kanalizimit te ujrate te bardha dhe te zeza eshte i amortizuar.
