BASHKIA PATOS  
DREJTORIA E PLANIFIKIMIT DHE ZHVILLIMIT TË TERRITORIT

## **RELACION TEKNIK** **(MBI GJENDJEN EKZISTUESE)**

**OBJEKTI: “RIKONSTRUKSIONI I SHKOLLËS SOTIR CAPO DHE  
NDËRTIMI I PALESTRESËS”**

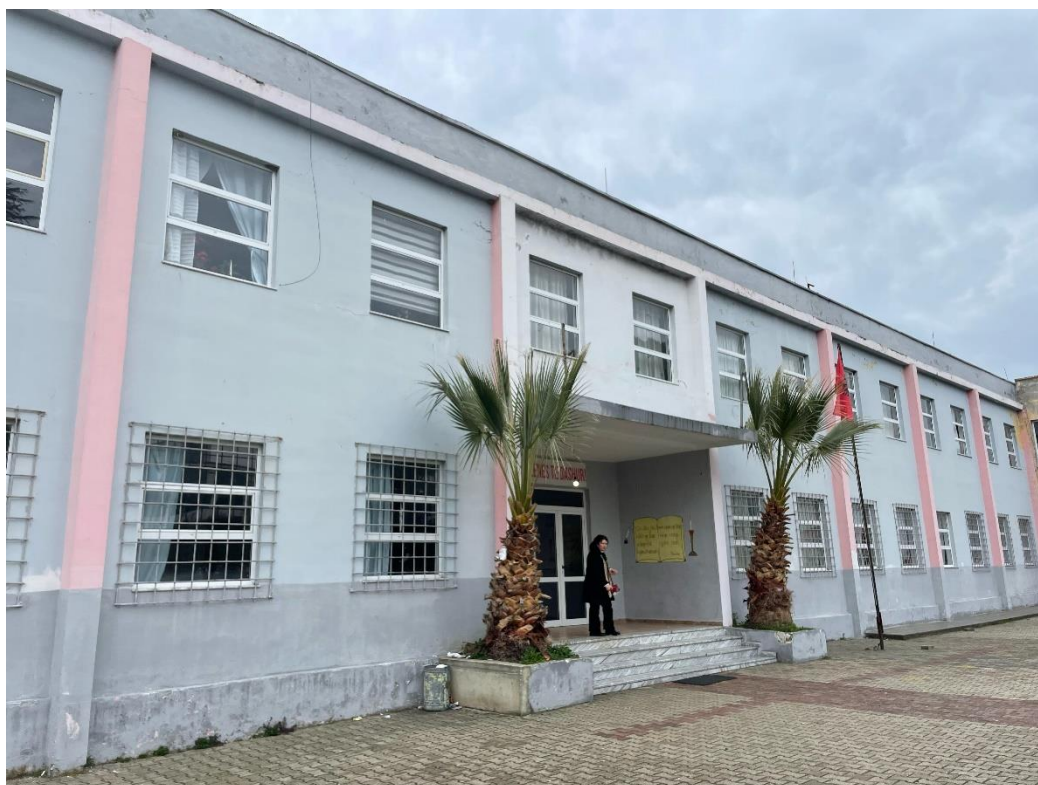
*Pamje nga Fasada Ballore e shkollës*

Në të gjithë fasadën do të bëhet riparimi i suvatimeve të demtuara nga lagështira, riparimi i davancialeve të dritareve, vendosje e davancialeve të mermerit. Veshja e fasades do të behet me polisterol me trashesi 5 cm me peshë 15 kg/m<sup>3</sup> i montuar në fasade me upa + rrjet + 2 duar kolle + astar + grafiato 1 mm.

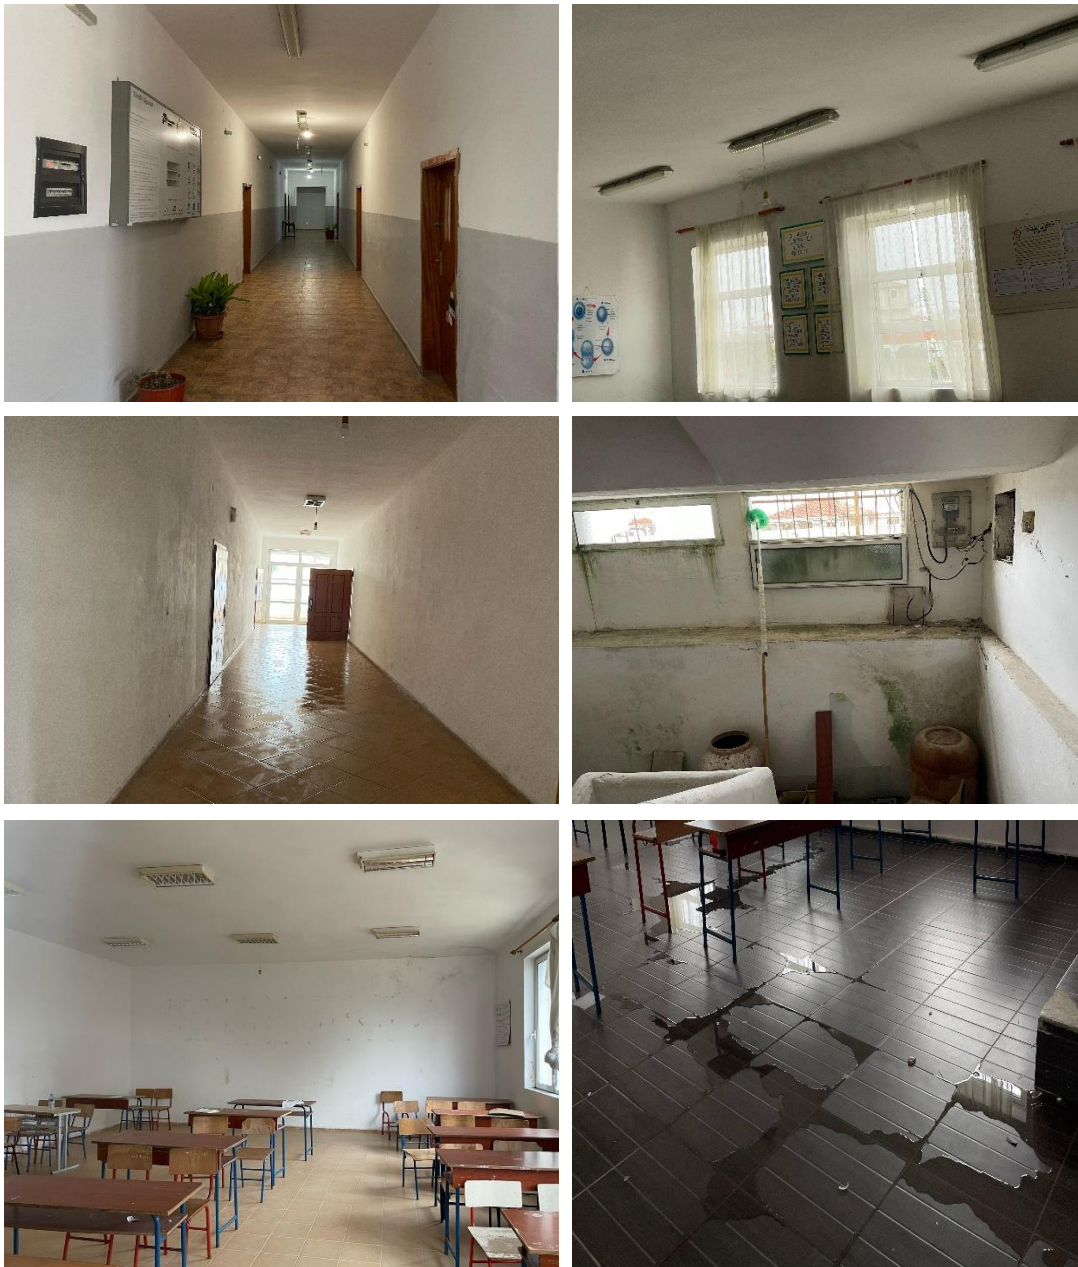
1. Në faqet e mureve të brendshme dhe të jashtme evidentohet prania e lagështirës dhe hidroizolimi i tarracës është dëmtuar përgjatë viteve.
2. Si pasojë e mungesës së ndërhyrjes dallojmë plasaritje dhe rënie të suvasë si në ambientet e brendshme ashtu dhe të fasadës e cila nuk ka arritur ti rezistojë kushteve atmosferike.

5. Ullukët e shkarkimit të ujëra të shiut janë të prishura e sjellin lagështi në të gjithë sipërfaqen e murit ku ato ndodhen.
6. Shkolla ka 16 tualete (alla turka), të cilat kanë probleme me nyjet hidrosanitare (tubat e ujit janë të bllokuara), me lagështirën nepër mure dhe dyert janë të dëmtuara. Në të gjitha tualetet ka probleme me rrjetin hidraulik pasi furnizimi me ujë është pothuajse inekzistent.

*Foto-Gjendja Ekzistuese e Ambjenteve të Brendshme*

Në godinë do të ndërhyhet duke riparuar suvatimet e brendshme në të gjithë godinën, përforcim me rrjetë teli dhe suvatim me llac të përzier M25. Për zonat në të cilat si pasojë e mungesës së ndërhyrjeve prej vitesh vërehen plasaritje të muraturës do të përdoret metoda e injektimit të llacit të cimentos të cilësisë së lartë në varësi të gjendjes së degradimit të murit, në hapjet ekzistuese në menyre që të përmitësohen karakteristikat mekanike të murit.
