# RELACION

**Objekt: RIKONSTRUKSIONI I AMBIENTEVE TE  
SHKOLLES SE BASHKUAR "THANAS BOZO" DHE NDERTIMI I  
PALESTRES ,KOLONJE**

Njësia administrative Kolonjë , Bashkia Lushnje

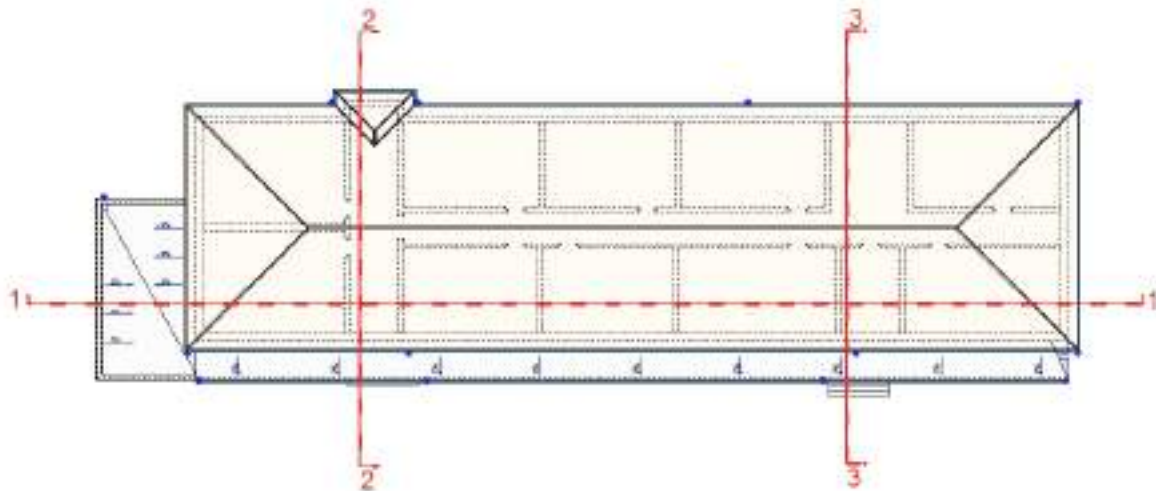
Figure 2 Mbulimi i godinës me çati

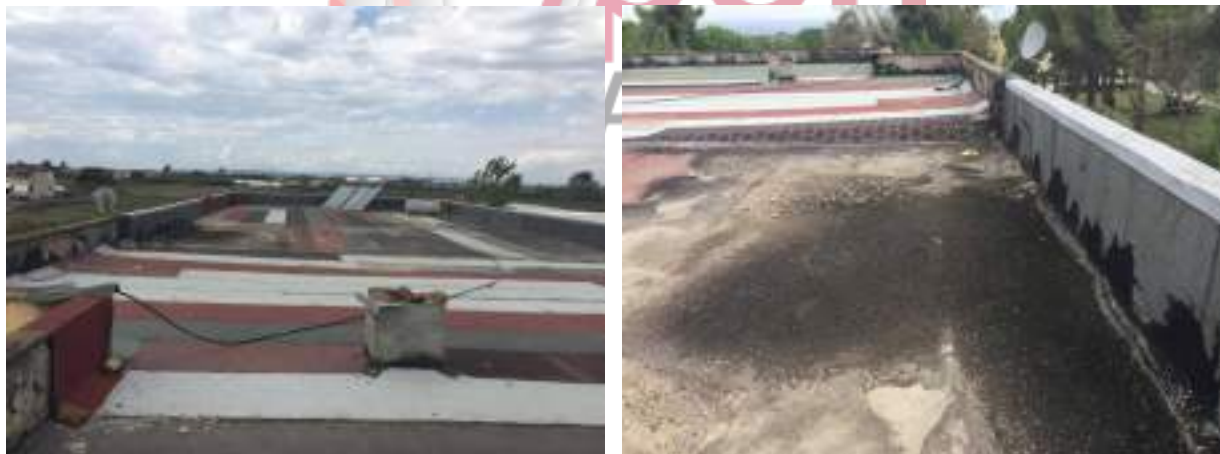
Godina ekzistuese është e mbuluar me tarrace ku termoizolimi mungon totalisht në të gjithë hapësirën e saj duke e bërë të pa mundur zhvillimin e mësimi në kushte normale sepse si pasoj e kushteve atmosferike i bëjnë ambientet nën tarrace të tejnxehura dhe të ftohta duke krijuar

efekte serë të dëmshme për trupin. Hidroizolimi nuk është në gjendje të mirë, ai është ndërtuar jo në kushte të mira teknike dhe është amortizuar dhe krijon futjen e ujrave të shiut në soletë duke krijuar lagështi dhe myk në klasat ku zhvillohet mësimi. Elementët e përmendur na shtyjnë të ndryshojmë llojin e mbulesës së godinës duke e realizuar me çati. Në projekt janë paraqitur detajet teknike të ndërtimit të çatisë.

Figure 3 Gjendja ekzistuese e tarracës së godinës së shkollës

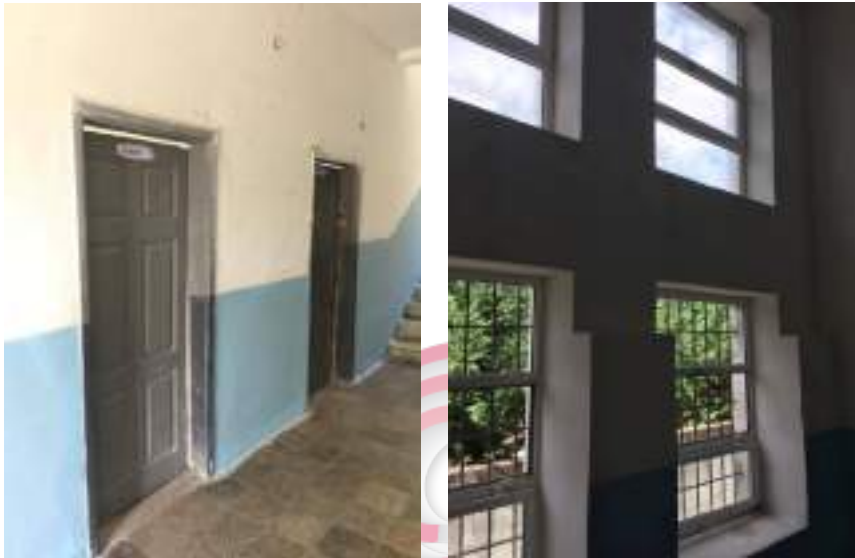
Dyert e brendshme të klasave dhe të ambjenteve tjera janë prej druri. Ato janë të deformuara të pa lyera, pa brava dhe të thyera në disa raste ato janë jashtë funksionit dhe mbyllen me vështirësi. Do të bëhet ndërrimi total i tyre për të gjitha ambjentet në standartet e kërkuara sic paraqiten në projekt. Dritaret janë duralumini me tek xham të cilat krijojnë një mungesë të

termoizolim për ambientet gjendja e tyre në disa raste janë të dëmtuara dhe të thyera, në shumicën e raste janë të bllokuara dhe nuk hapen. Zëvendësimi i dritare do të bëhet për të gjithë objektin me duralumil dhe dopio xham për të arrirë kushte të mira për termoizolim. Dimensionet dhe stili që do të përdoren janë paraqitur në projektin teknik të rikonstruksionit të shkollës. Për sigurinë e ambienteve të shkolles do të vendosen kangjella në të gjitha dritaret e katit përde te shkollë sipas konfigurimit të paraqitur në projektin teknik. Dyert e ambienteve të klasave do të jenë prej druri dhe do të kenë dritaren e vëzhgimit me përmasa 15x85cm sipërfaqe e cila do të jetë me xham fiks. Dyert kryesore të shkollës do të jenë duralumin sipas modelit të përcaktuar projektin teknik

Figure 4 Gjendja ekzistuese e dyerve të brendshme dhe dritareve

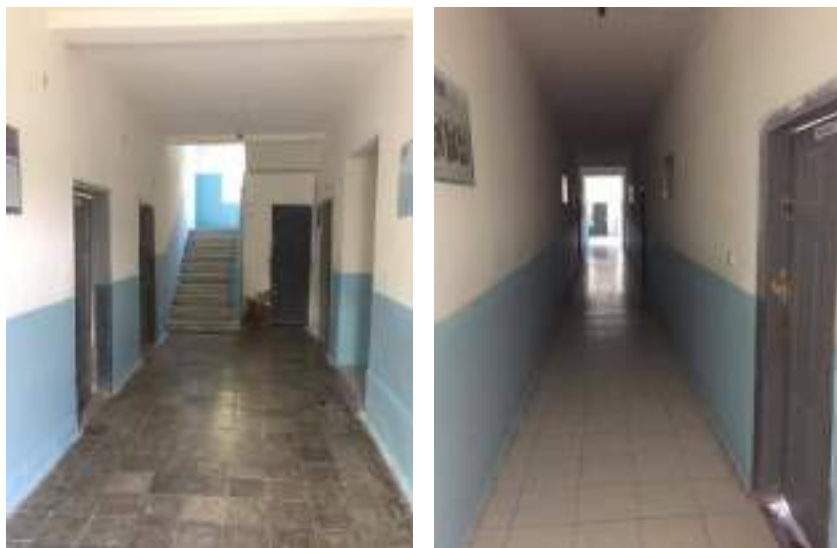
Shkolla në hapësirën e brendshme të sajë është e shtruar pjesërisht në ambientet e korridoreve me pllaka granili katrore 20x20cm gjendje të mirë dhe pjesërisht me pllaka gres porcelanat me pllaka me përmasa 30x30cm ndërsa klasat janë të shtruara me pllaka të dëmtura, të thyera dhe të amortizuara duke i bërë këto klasa jo të përshtatshme për kushtet e mësimdhënies.

*Figure 5 Gjendja ekzistuese e shtrimit të korridoreve të shkollës*

Zëvendësimi i tyre do të bëhet me pllaka porcelani gress 50x50cm të një cilësie të mirë dhe shtrimi do të bëhet i drejtë ose diagonal sipas ambienteve, megjithatë ambientet nuk kanë kënde të drejta dhe do të sygjeronim të shtrohen diagonal. Fugat do të bëhen 2mm, me kol në ngjyrë që do të përshtatet me ngjyrën e pllakës. Në të gjithë perimetrin e klasave dhe hapësirave të tjera do të bëhet konturimi me plintusa që do të jenë me ngjyrën e pllakës që do të shtrohet në dyshe me lartësinë 10cm.

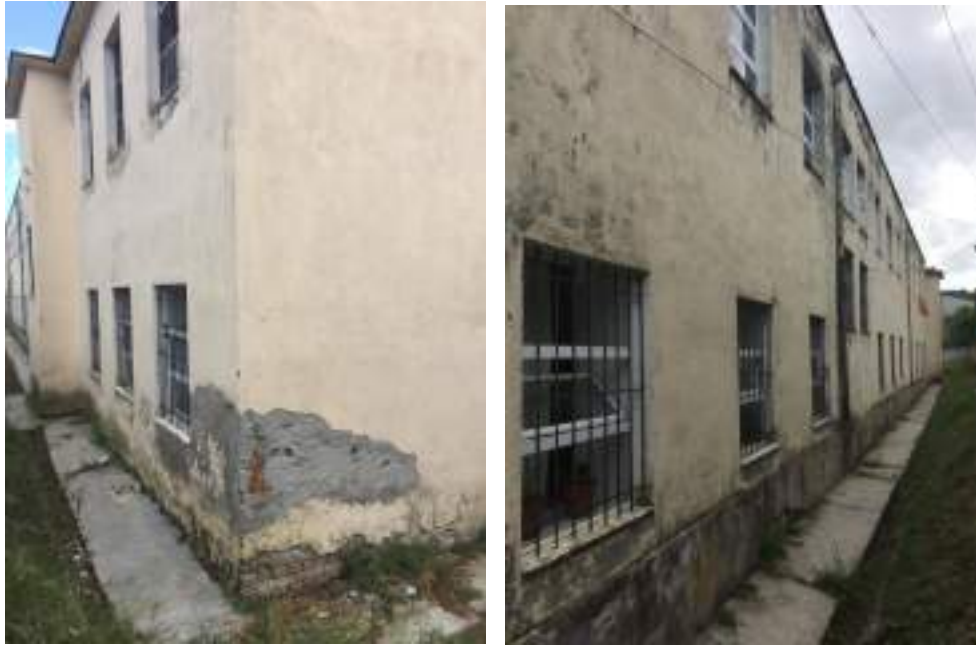
Termoizolimi mungon totalisht në të gjithë hapësirën rrethuese të shkollës duke e bërë të pamundur zhvillimin e mësimi në kushte normale sepse krijohen luhatje të ndryshme të temperaturës të dëmshme për trupin. Do të bëhet termoizolimi në të gjithë hapësirën e mureve të jashtme të shkollës dhe si material shumë i mirë për këtë gjë do të përdoret polisteroli me  $t=5$  cm që do të vendoset paralel me murin e jashtëm dhe mbërthimi do të bëhet me upa plastike dhe me pas do të vendoset rrjeta e telit për të minimizuar lagështinë. Pas kësaj shtrese do të aplikohet lysterje me grafiato. Këto shtresa do të përdoren në 4 pjesët ballore të shkollës, duke respektuar detajet teknike të dritareve të paraqitura në projektin sipas rregullave teknike. Të kihet në vëmendje shpimi për kapjet e kangjellës së dritareve për të arritur termoizolim të mirë të shpimeve.

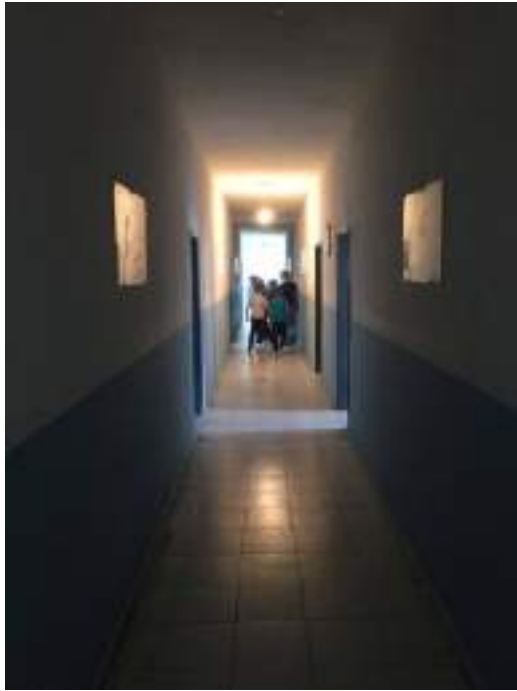
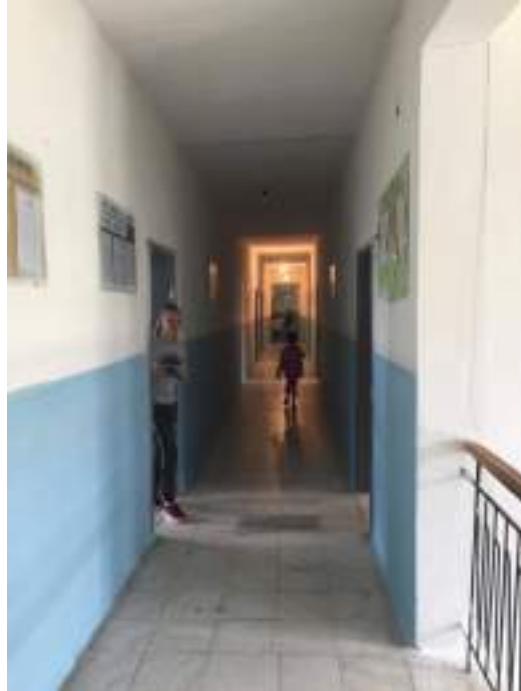
Rrjeti elektrike i ndërtuar prej shume vitesh është amortizuar totalisht ,si rezultat në klasa, koridore, ndricimi është i pamjaftueshem për zhvillimin e kushteve mësimore. Në disa hapësira si tualete apo në ambiente të ndryshme të shkollës instalimet mungojnë dhe janë djegur si pasoj e bërjes mas ose luhatjes së tensionit .Prizat ,celesat janë të dëmtuara dhe në disa raste mungojnë dhe nuk funksionojnë . Do të bëhet rikonstruksioni total i të gjitha hapësirave të sistemit elektrik sa më funksional dhe bashkëkohor. Do të bëhet shtrimi i linjave të rejave, zëvendësimi i prizave, çelsave, portollambave, kuadreve, etj.Në ambientet e kabinetit të informatikës si dhe të palestrës të reflektohen pozicionimi i saktë i instalimeve sipas projektit elektrik.

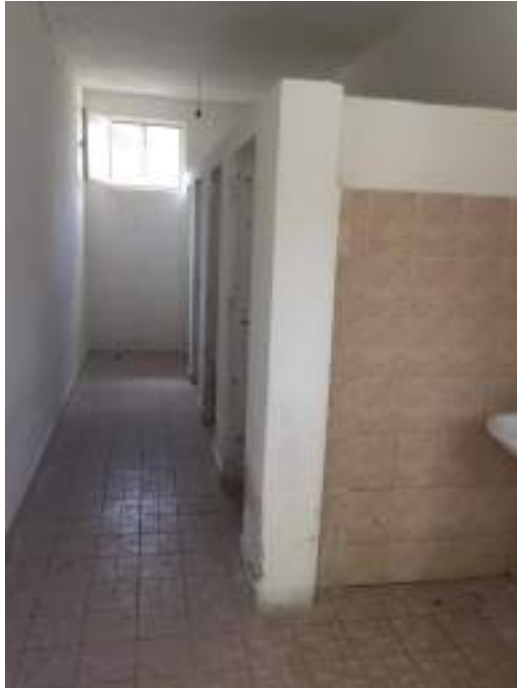
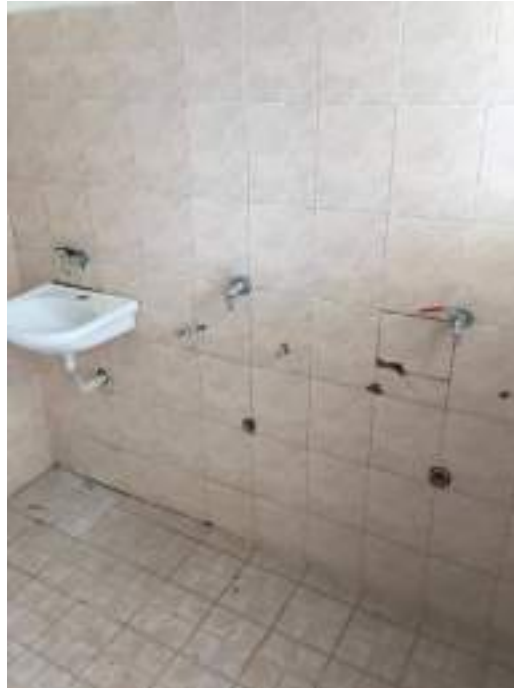
Nyjet hidrosanitare janë të rikonstruktura rishtazi por kanë mungesë të dyerve si dhe suvatimi është i demtuar. Për të përmirësuar funksionet e shkollës, duke qenë se u organizuan hapësirat duke i ndarë nivelet mësimore do të ndërtohen edhe nyje sanitare për nivelin tjetër, në nyje sanitare për vajzat , djemtë dhe për personat me aftësi të kufizuar si dhe për mësuesit. Këto nyje do të trajtohen me të gjitha elementet si : shtrimi me pllakeë i dyshemesë, veshja e mureve me pllake , pajisjet hidrosanitare të reja si wc dhe lavaman, dyert dhe dritaret prej alumin për efekt të kushteve sa më të mira higjeno-sanitare.
