## RELACION TEKNIK

Shkolla "Jorgji DILO" ndodhet ne Lagjen "28 NENTORI" ne veri te rruges Qemal STAFA" dhe ne jug te Ndermarrjes elektrike.

### **PERSHKRIMI I GJENDJES EGZISTUESE**

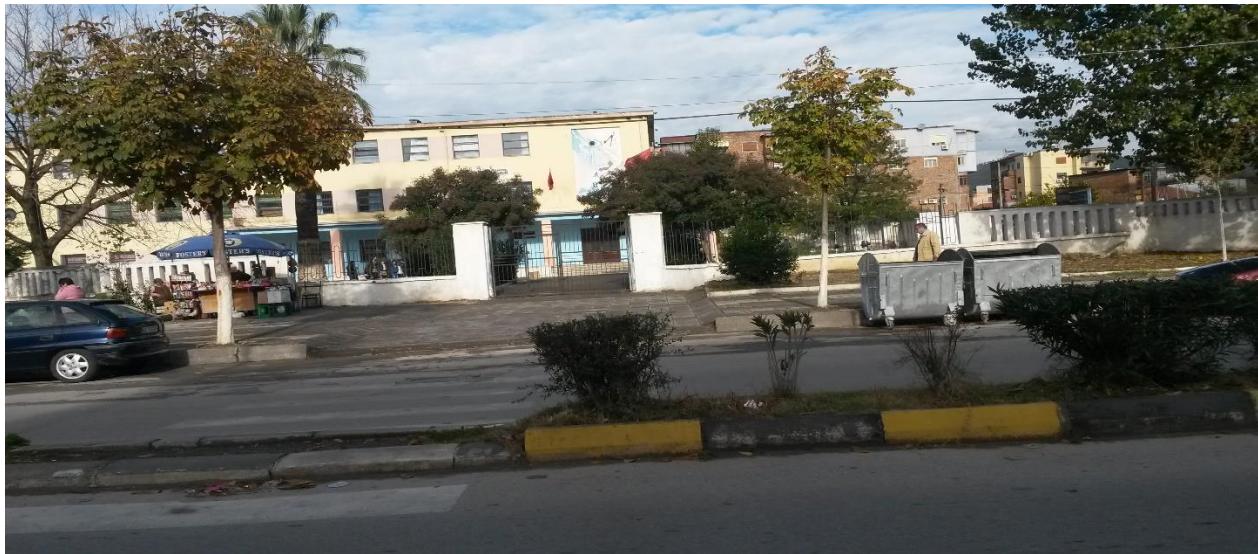
Shkolla eshte e amortizuar nga ana e materialeve ndertimore ku problematike paraqiten dritaret te cilat nuk permbushin kushtet e termoizolimit pasi jane tek xham, suvatimet e objektit jane ne gjendje te degraduar dhe ne vende te caktuara eshte I shkeputur nga muret, kati I dyte teknik ka tavan te varur me kallama te suvatuar ne gjendje mjaft te keqe ku ne siperfaqe te caktuara ka cedime c'ka perben rrezik per nxenesit, pllakat jana granili shume te vjetra te cilat ne vende te caktuara jane te thyera.

Evidentimi I problematikave ne menyre te koncentruar per Shkollen.

- Hidroizolimi i taraces eshte i demtuar dhe duhet bere i ri se bashku me shtresen termoizoluese.
- Suvatimet ne per gjithesi te tavaneve jane te krisura kurse te mureve jane dhe te demtuara.

- Shtresat e dyshemeve jane me pllaka cimento te konsumuara. Shkallet jane te veshura me granil te cilat jane bere shume te fleshqitshme.
- Dritare jane prej druri te demtuara te levizura nga vendet dhe jane me davancale granili te demtuara. Dritaret e anes jugore e lindore jane duralumin.

- Dyert jane prej druri te demtuara dhe pa xama.
- Suvatimet e jashtme jane ne gjendje te mire per vec 1m ne pjesen e poshtme qe eshte demtuar dhe duhet te prishet e te behet e re.

- Kompleksi i banjove brenda shkolles eshte ne gjendje te mjeruara me WC allaturke te demtuara dhe pa kasetat e shkarkimit. Lavamane jane te demtuar. Dyert e banjove jane druri dhe te demtuara dhe duhet te nderrohen. Te gjitha banjot rrjedhin dhe si rrjedhim duhet hidroizolim i ri I banjove dhe instalime te reja tubacionesh.

- Do te behet termoizolimi i soletes se kosit te dyte teknik me 10 cm polosterol dhe mbi te do te behet shtresa nivluese me beton C16/20 per te dhene pjerresine me trashesi mesatare 8 cm.

- Do te behet hidroizolimi taraces me dy karton katrama.
- Do te vendosen te reja impluvet e llamarines si dhe ulluket vertikale e horizontale.
- Do te prishen te gjitha suvatimet brenda dhe do te ribehen te reja.

- Do te prishen te gjitha shtresat e pllakave dhe do te behet shtrimi i tyre me pllaka gres porcelanate.
- Shkallet pas prishjes se veshjes me granil do te behen me veshje mermeri.

- Suvatimi i jashtem do te behet me sistem kapote dhe me grafiato. Shkolla eshte e larte nga toka 45 cm dhe xokoli do te vishet me traventin.
- Te gjitha davancalet e dritareve do te behen prej mermeri.
