RAPORTI TEKNIK

“Studim projektimi i trembedhjete objekteve te Infrastruktures Arsimore, sherbimeve Publike, Infrastukture Rrugore, ne Tirane per vitin 2018 ”

Loti VII. “REHABILITIMI I RRUGES XHORXH W. BUSH”

Faza : PROJEKT ZBATIMI

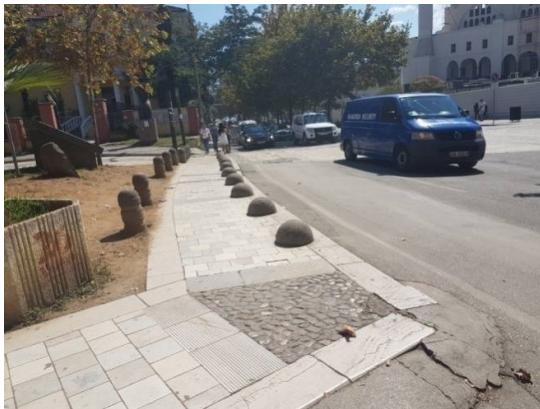
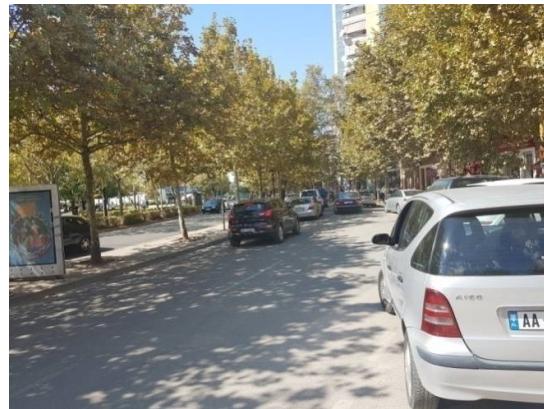
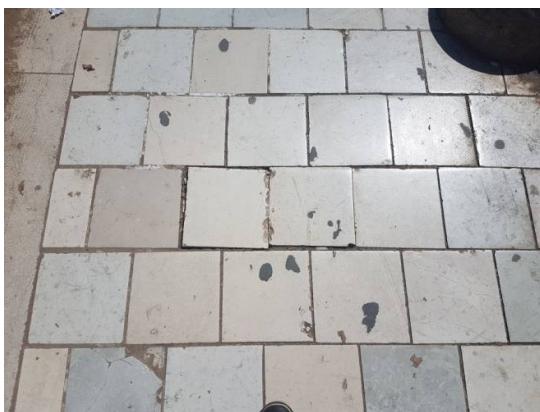
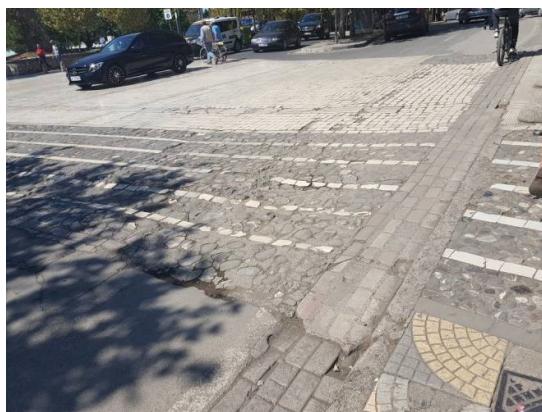
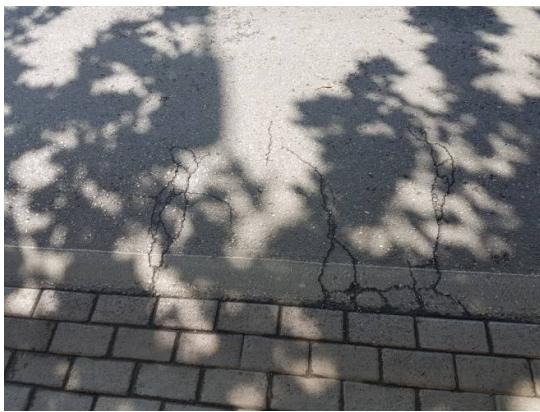
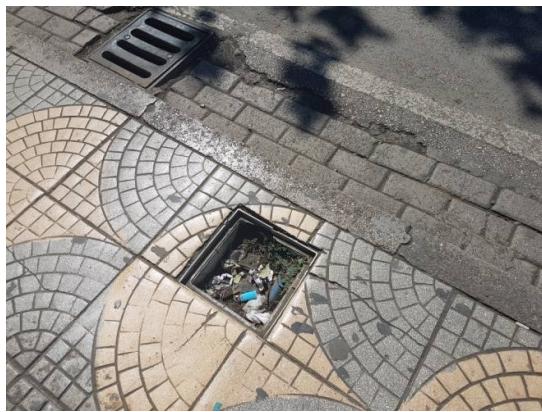
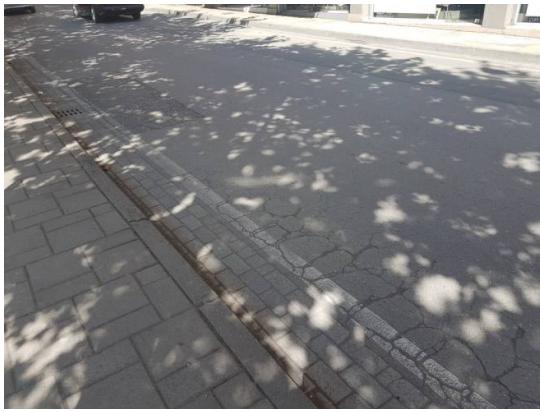
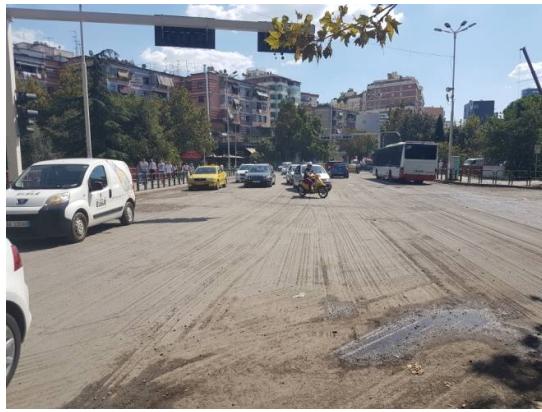
Pergjithesisht paketen e shtresave rrugore e Rruges “Xhorxh E Bush” eshte ne gjendje jo shume te mire. Gjendja ekzistuese e shtresave asfaltike eshte e lidhur me problemet e cedimeve dhe plasaritjeve. Nga ajo cfare konstatohet lidhur me problematiken ne fjale, eshte qe cedimet jane prezente ne disa nga pjeset e saj, dhe konkretisht: ne zonen perpara Xhamise, zonen perpara godines se Parlamentit dhe pjeserisht ne zonen fundore (perball Hotel Plaza). Problematika e plasaritjeve, terthore, gjatesore apo edhe ne trajten e rrjetes se merimanges, verehen te shtrira pergjithesisht gjate gjithe gjatesise, te perqendruara ne zona lokale kryesisht.

Ajo cfare vleresohet eshte qe problematika e cedimeve, ka ardhur kryesisht si rezultat i humbjes se aftesise mbajtese te shtresave te nenbazes si dhe ne raste te caktuara edhe si rezultat i mos ngjeshjes se duhur te shtresave si rezultat i punimeve te mevoneshme ne shtrimin e rrjeteteve inxhinierike. Fenomeni i tille verehet edhe ne zonat lidhese midis segmentit rrugor dhe rruges pedonale. Kjo e fundit, si rezultat i mos zbatimit korrekt te detajeve teknike per lidhjen mes rruges me shtresa fleksibile me ate me shtresa te shtangeta.

Burimet lidhur me problematika te plasaritjeve, konstatohet qe jane te ndryshme. Pjesa me e madhe e tyre, vijne si rezultat i amortizimeve te shtresave asfaltike, cilesise se materialeve ndertimore perberese, mos zbatimi korrekt i xhuntove lidhese mes pjeseve (sidomos ne zonat e punimeve te rrjeteteve) si dhe nga humbjet e aftesise mbajtese te bazamentit mbeshtetes.

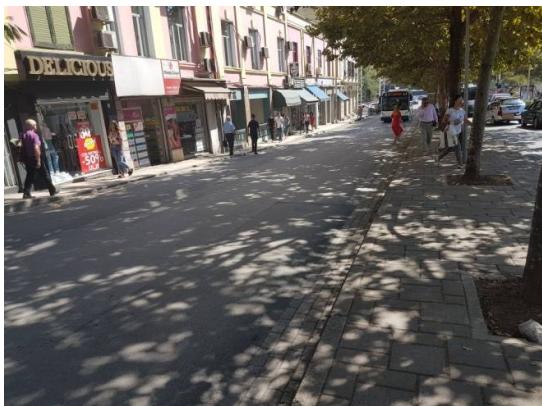
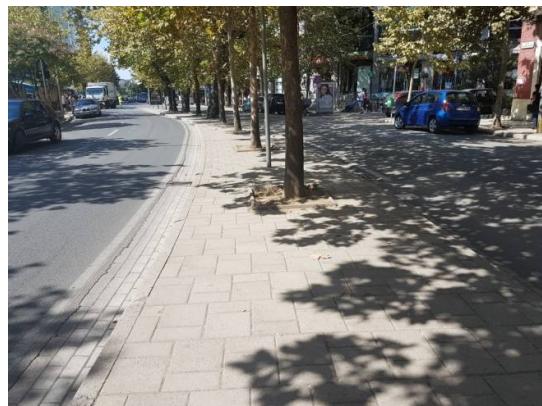
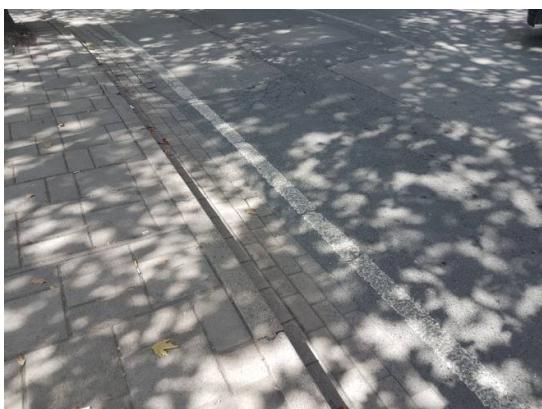
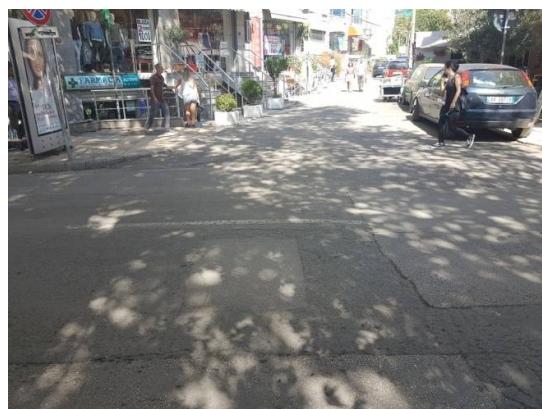
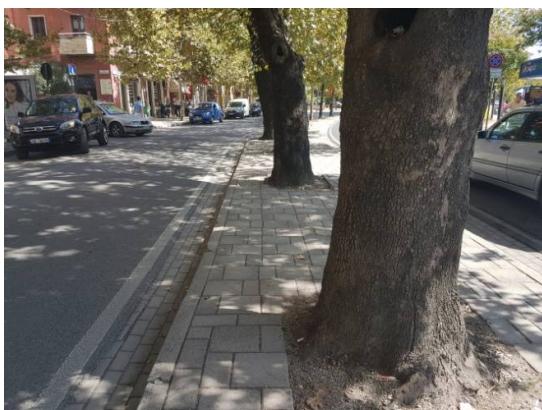
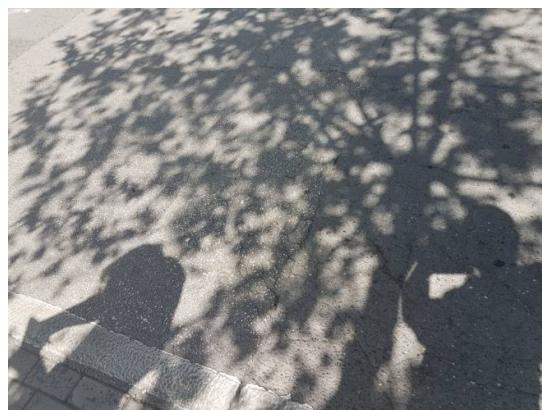
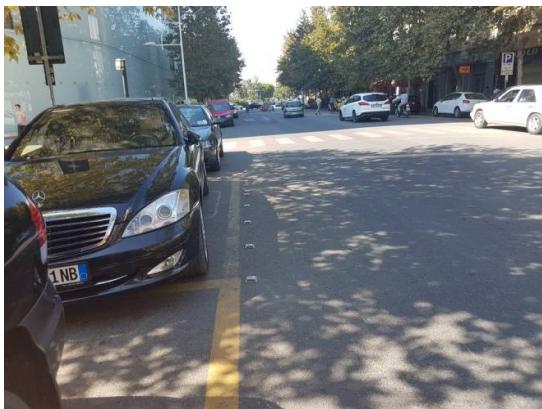
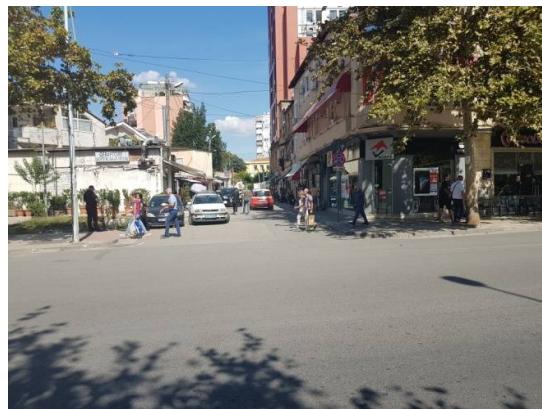
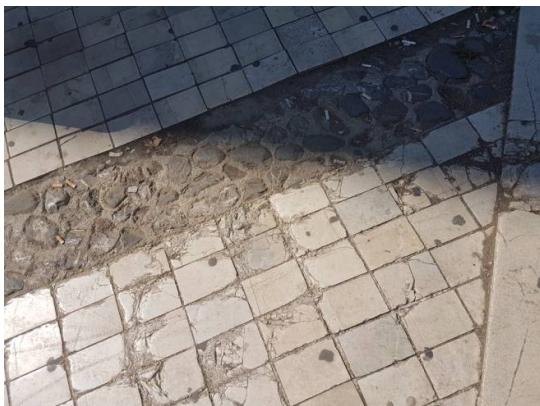
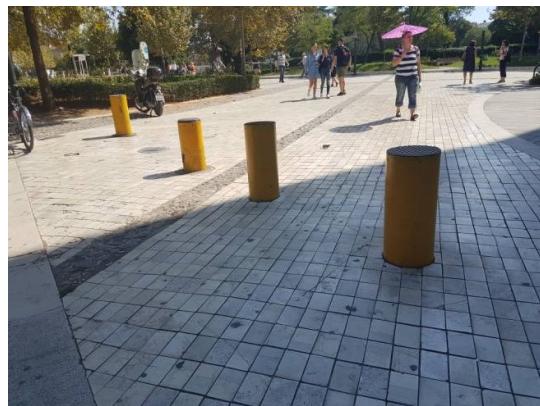
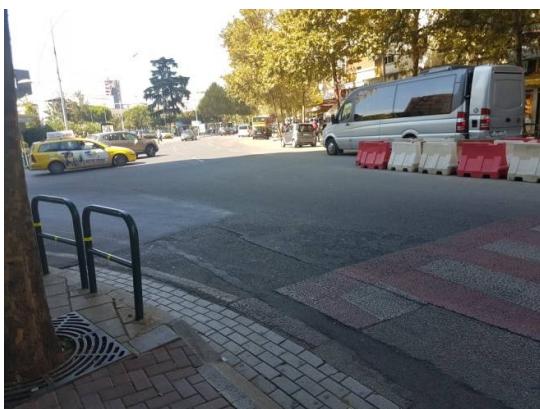
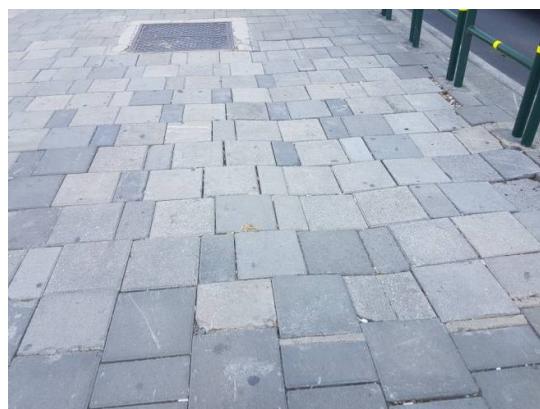
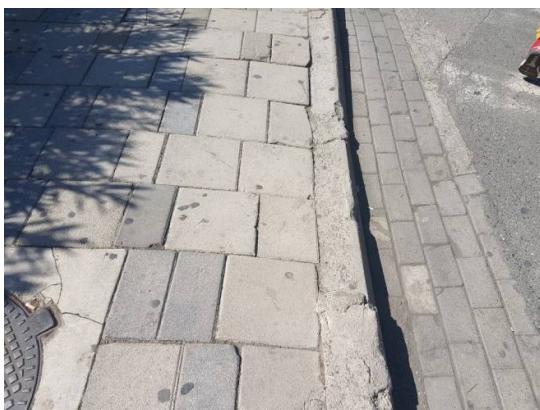
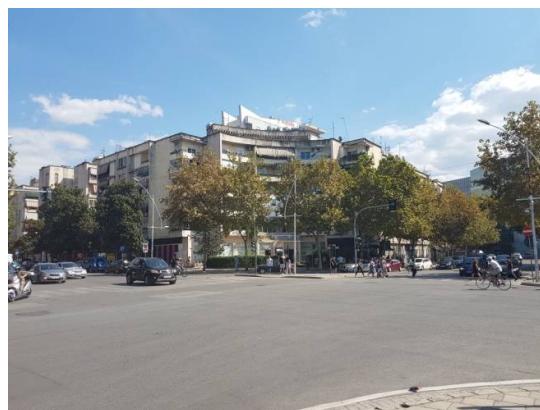
Vec demtimeve ne shtresat asfaltike, demtime te theksuara verehen edhe ne trotuare (sidomos ne zonen e pjeses pedonale).

Gjendja ekzistuese e trotuareve lidhur kjo me problemet e cedimeve, shkeputjeve te pllakave, kompozimit te tyre. Nga ajo cfare konstatohet, problematika e cedimeve dhe shkeputjeve te pllakave eshte e theksuar ne zonen e pjeses pedonale (perpara godines se Parlamentit), ne pjese te zones perpara Xhamise si dhe ne zonen perballte me Hotel Plaza (ne krah te hyrjes se parkimit nentokesor te hotelit).

Problematika e kompozimeve te pllakave te trotuarit eshte e shtrire gjate gjithe gjatesise se saj. Ne pjese te saj verehen kompozime te pllakave me forme, ngjyre dhe cilesive te ndryshme (betoni apo edhe guri), gje e cila evidenton nderhyrjet pjesore qe jane bere ne kohe.
