**PROJEKT RIKUALIFIKIMI NË ZONËN URBANE PRANË QENDRËS  
SË QYTETIT VLORË: HARTIM I PROJEKTIT URBAN, RESTAURIM I  
MONUMENTEVE TË KULTURËS NË KËTË ZONË DHE  
RIKONSTRUKSION I OBJEKTEVE TË TJERË**

**Raport Teknik**

Projekt zbatim

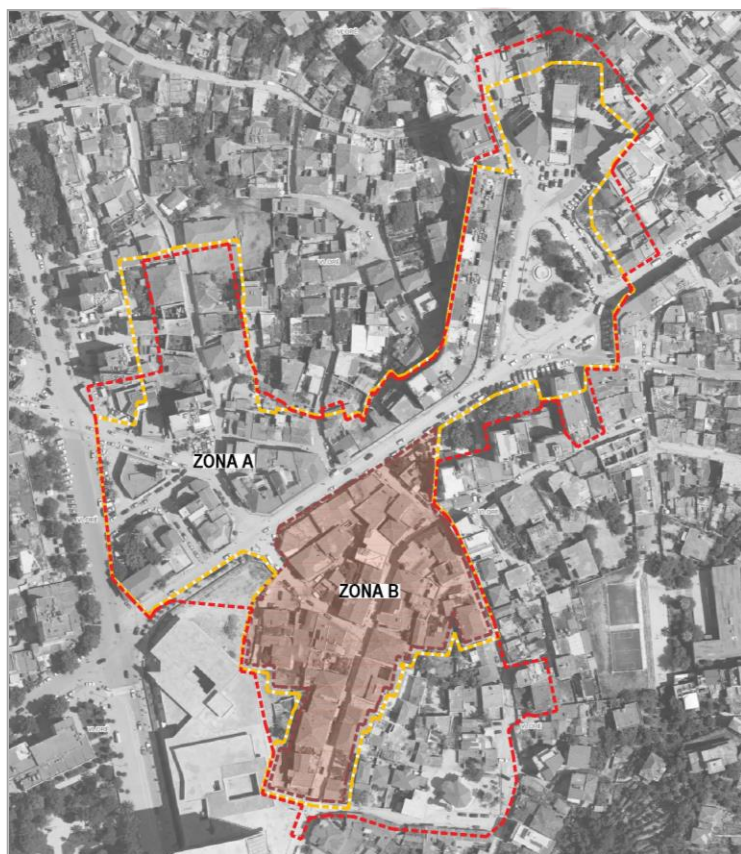
Fig. 3 - Kufijtë e zonës në studim

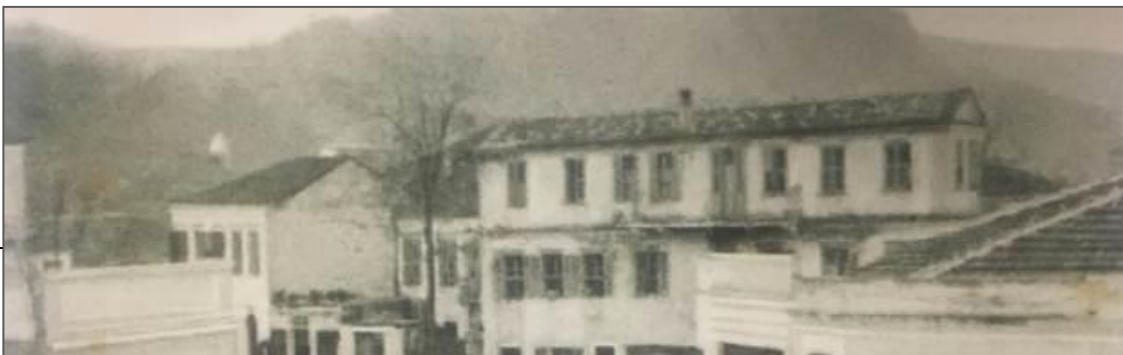
*Fig. 4 - Sheshi nr. 4, Sheshi përpara Ish Klubit "Labëria", foto historike dhe aktuale*

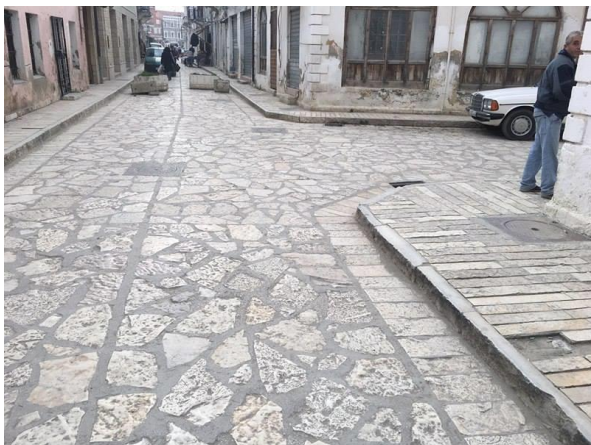
Mungesa e kapakëve të pusetave

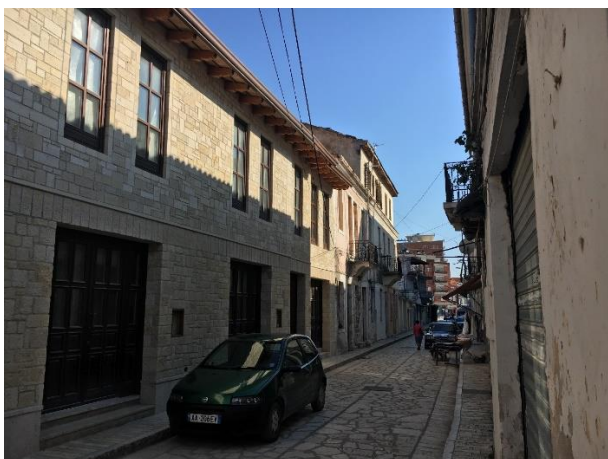
Gjendja e pusetave të bllokuara

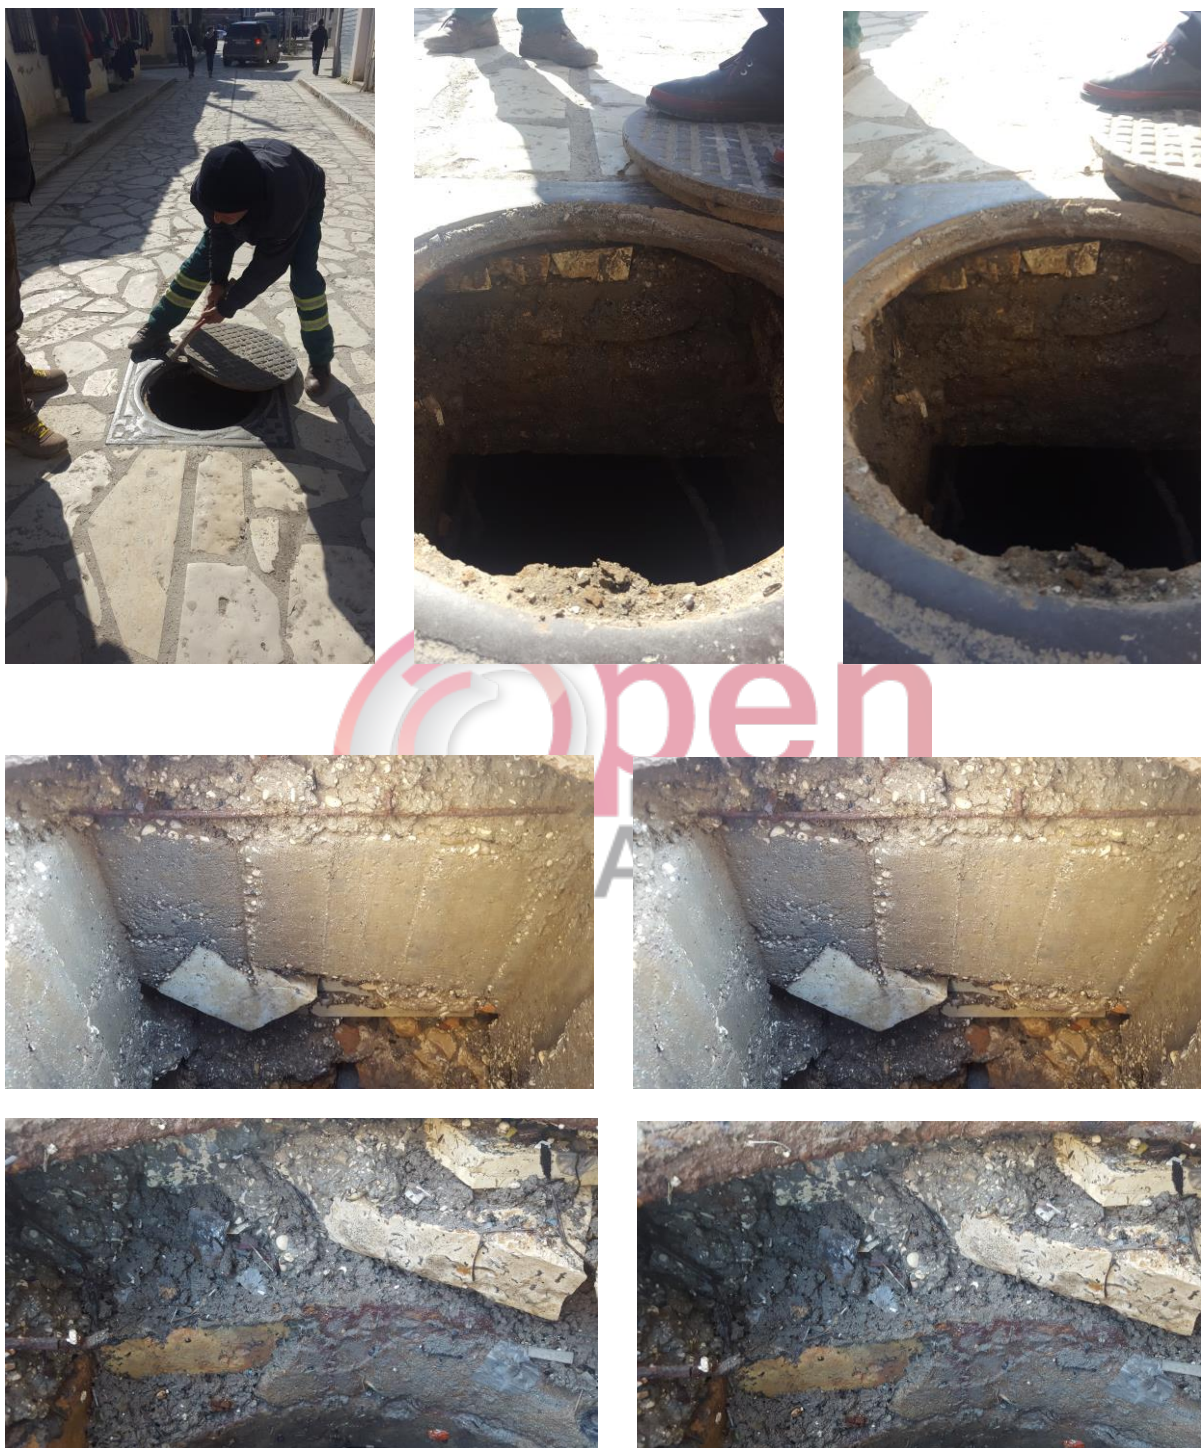
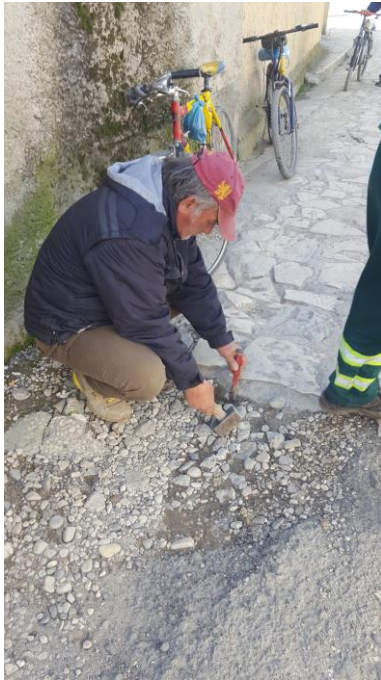
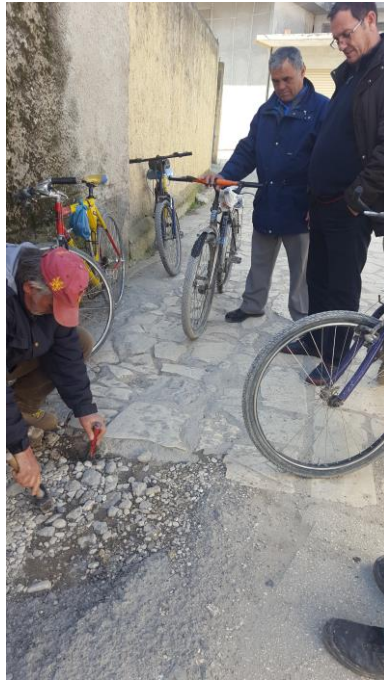
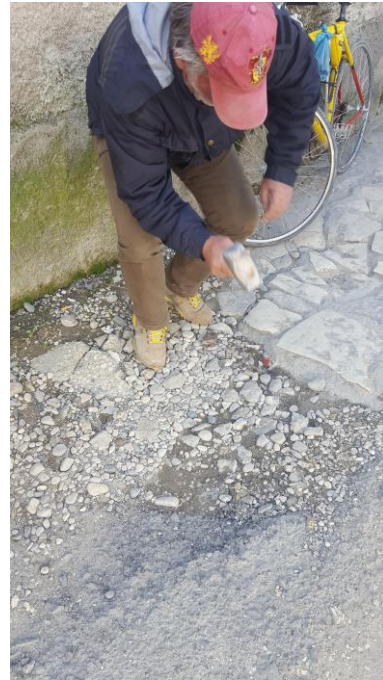
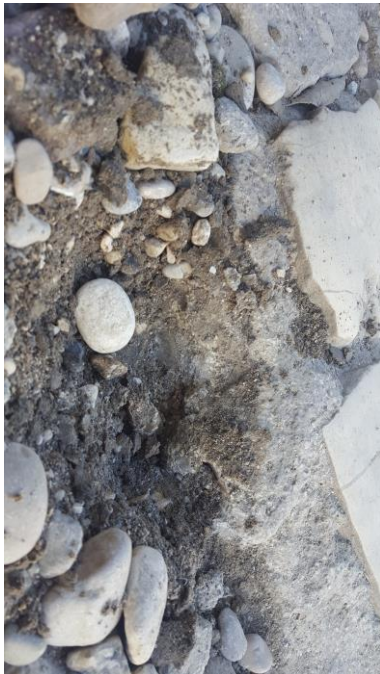
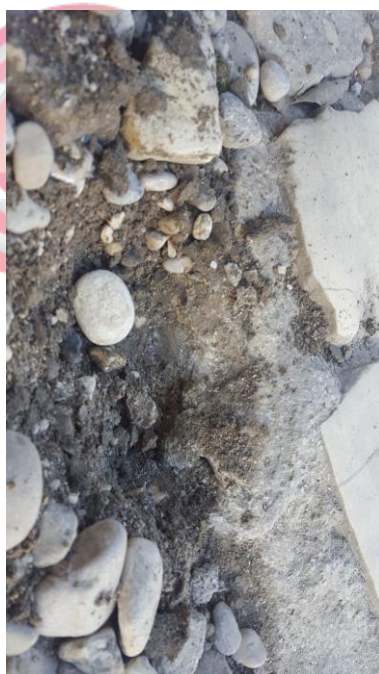
Foto të marra gjatë sondazheve të bëra në terren me datë 11.02.2017 për të përcaktuar shtresat egzistuese të rrugës “Justin Godard”

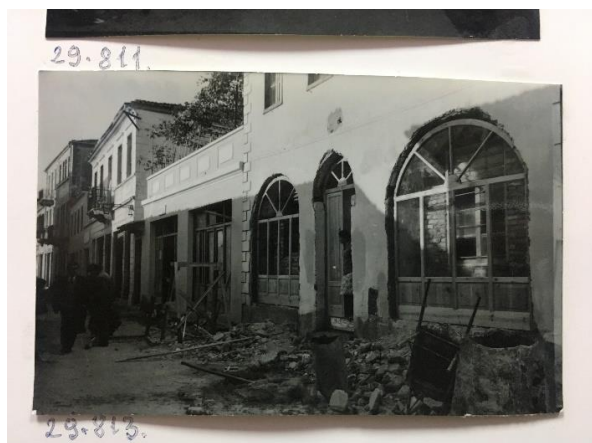
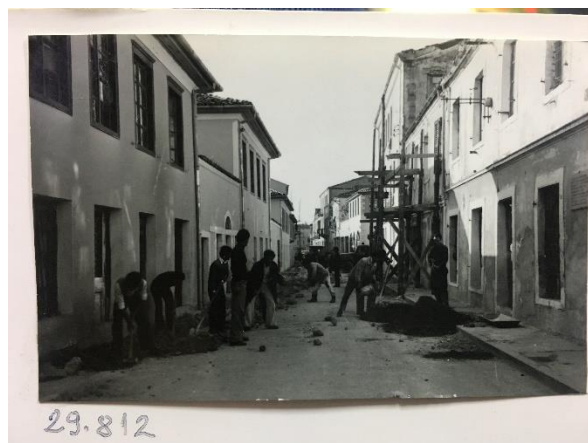
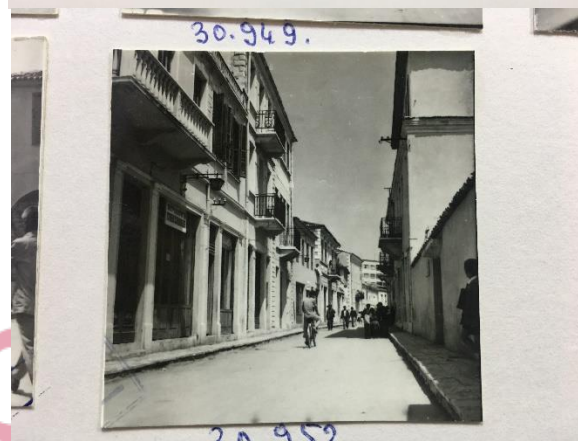
Foto të trotuareve dhe borudrave egzistuese të rrugës “Justin Godard”

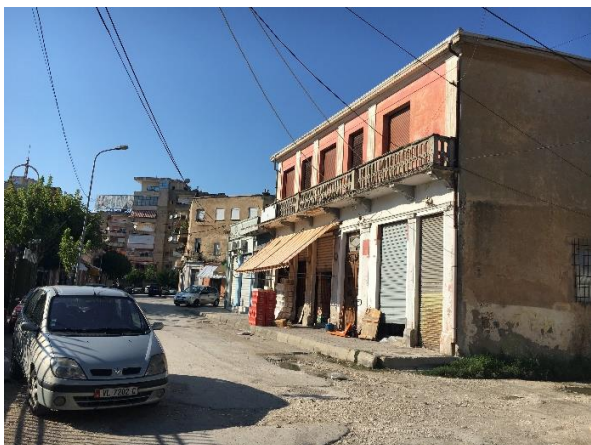
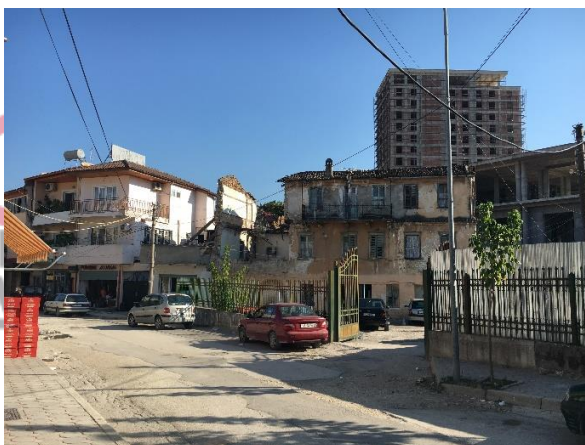
**Vazhdimi i rrugës “Ceno Sharra” në drejtimin veriperëndimor drejt rrugës “Perlat Rexhepi”.**
