**HARTIMI I PROJEKTIT PER  
“REHABILITIMIN E DIGES SE PASKUQANIT – BASHKIA  
KAMEZ  
RAPORTI TEKNIK**

***Punoi: ZENIT&CO Shpk***

***Tirane, Korrik 2020***

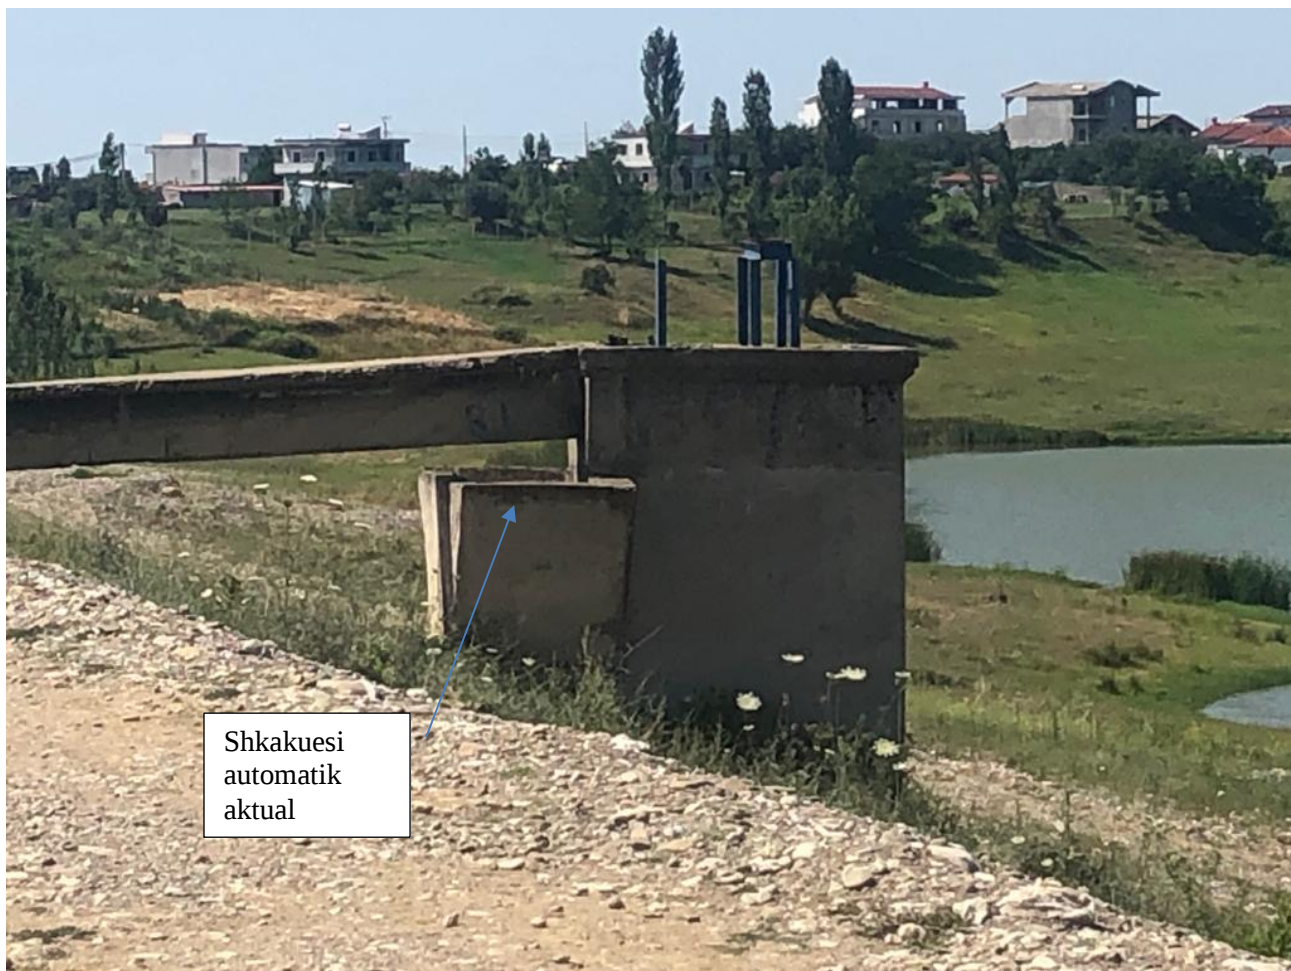
Fig.4-7 Pamja anesore aktuale e shkarkuesit

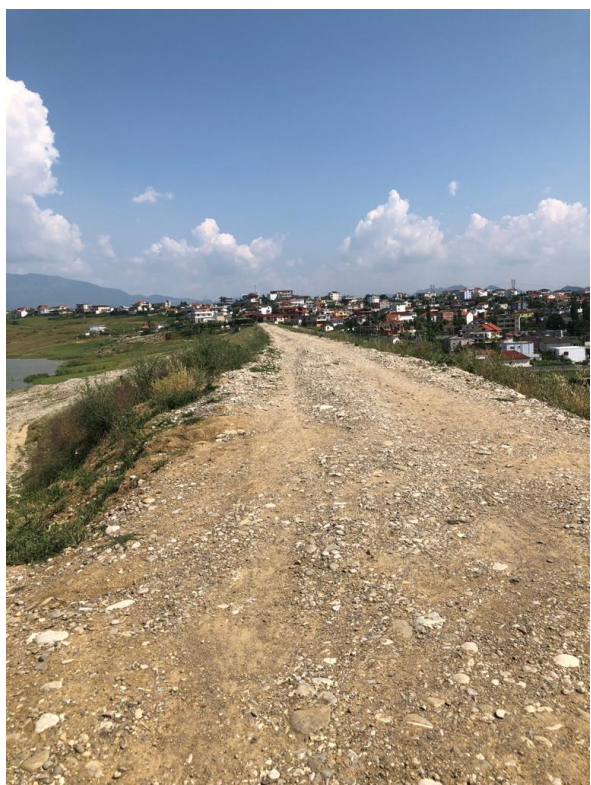
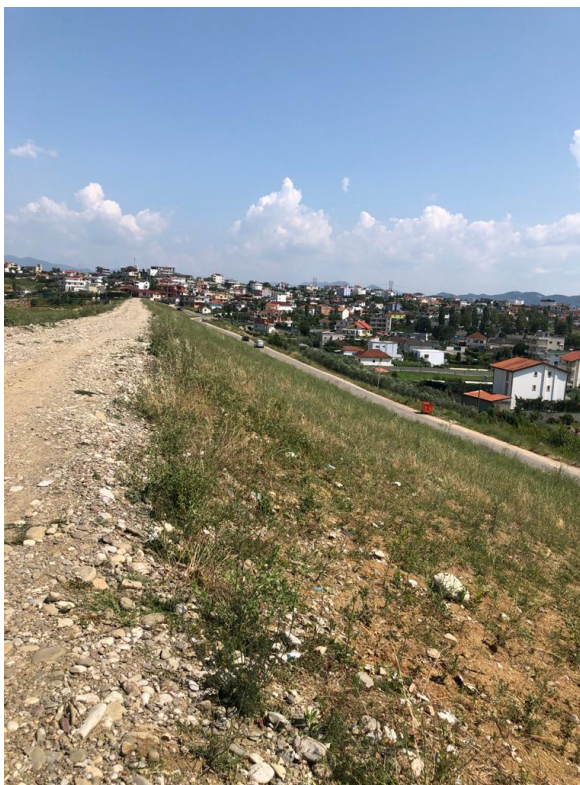
Kurora e diges ka nje gjatesi prej 494 m dhe gjeresi mesatare 5 m. Kuotat ne kuroren e diges lekunden ne nje diapazon deri ne -20 cm nga kuota e kurores ne projektin origjinal. Kurora sherben edhe si rruge aktualisht kembesoresh. Mbi kurore nuk ekziston asnje shenje e parapetit te dhene ne projekt fillestar.

Fig4-8 Pamje te kurores

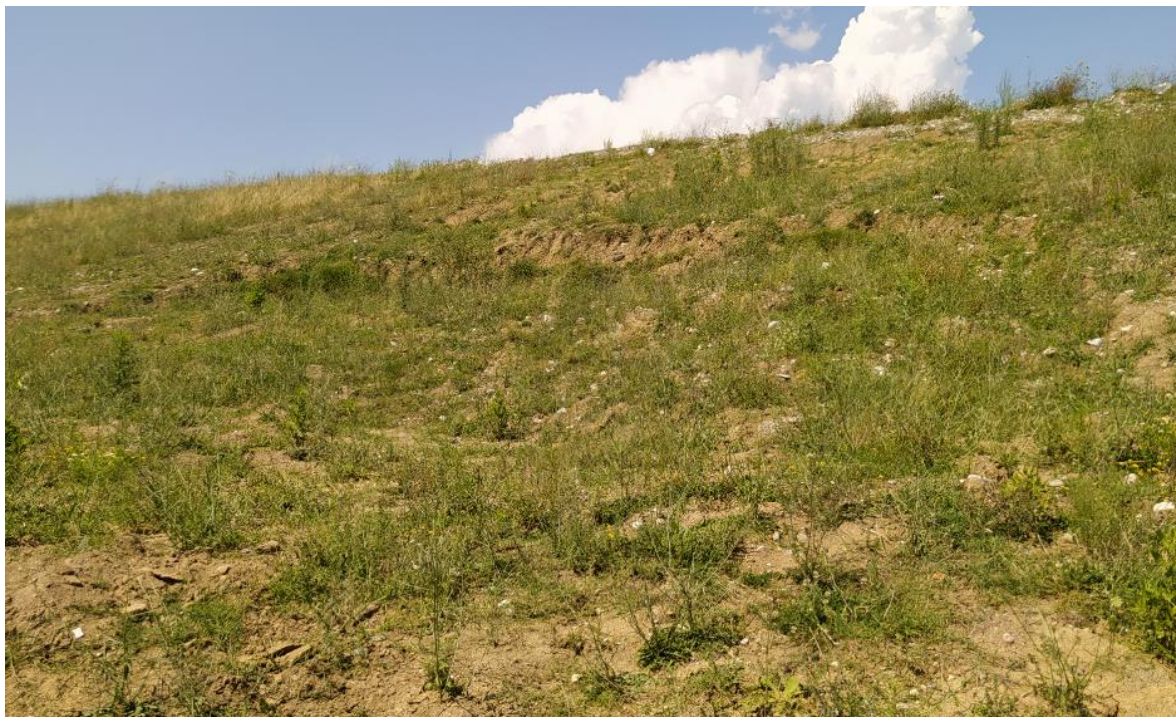
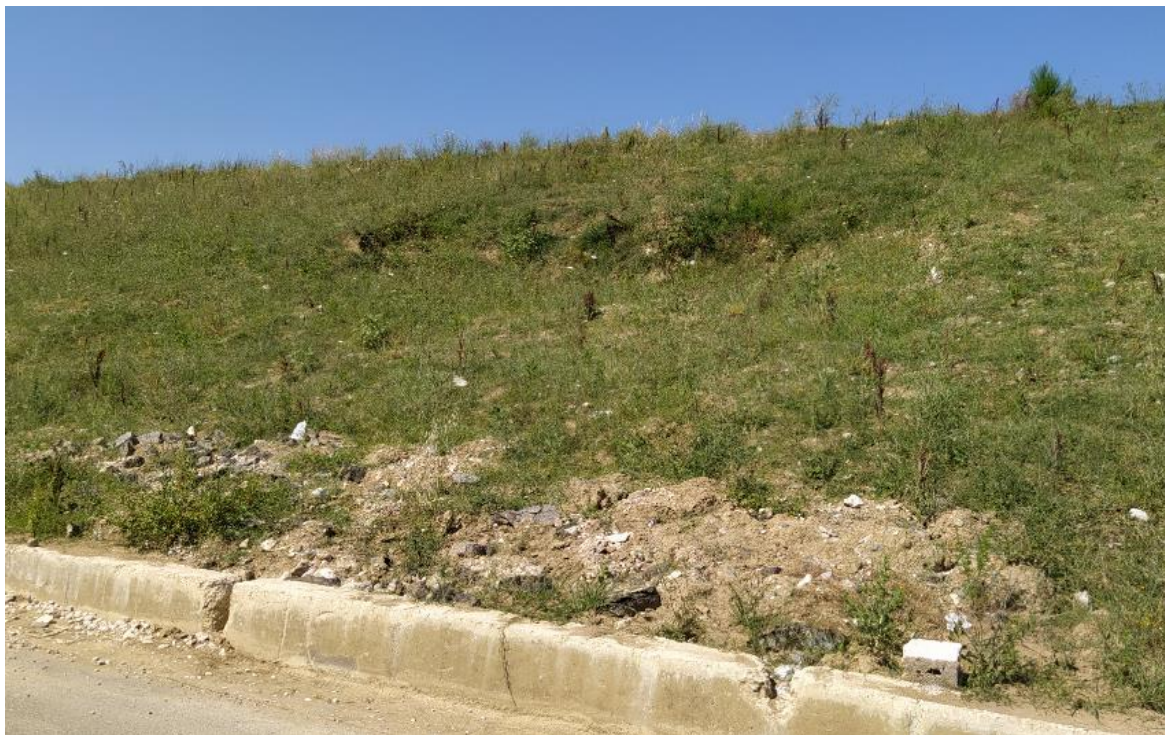
Pamje te rreshqitjeve ne skarpaten e poshtme jepen ne figurat e meposhtme:

Te para nga jashte rreshqitjen jane siperfaqesore me thellesi qe shkojne 2-3 m. Nuk mund te konfirmohen thellesi te planeve te rreshqitjes me te thella pas poshte rruges qe eshte ndertuar tek berma rreth kuotes 91.7 m nuk ka asnje shenje rreshqitjeje.

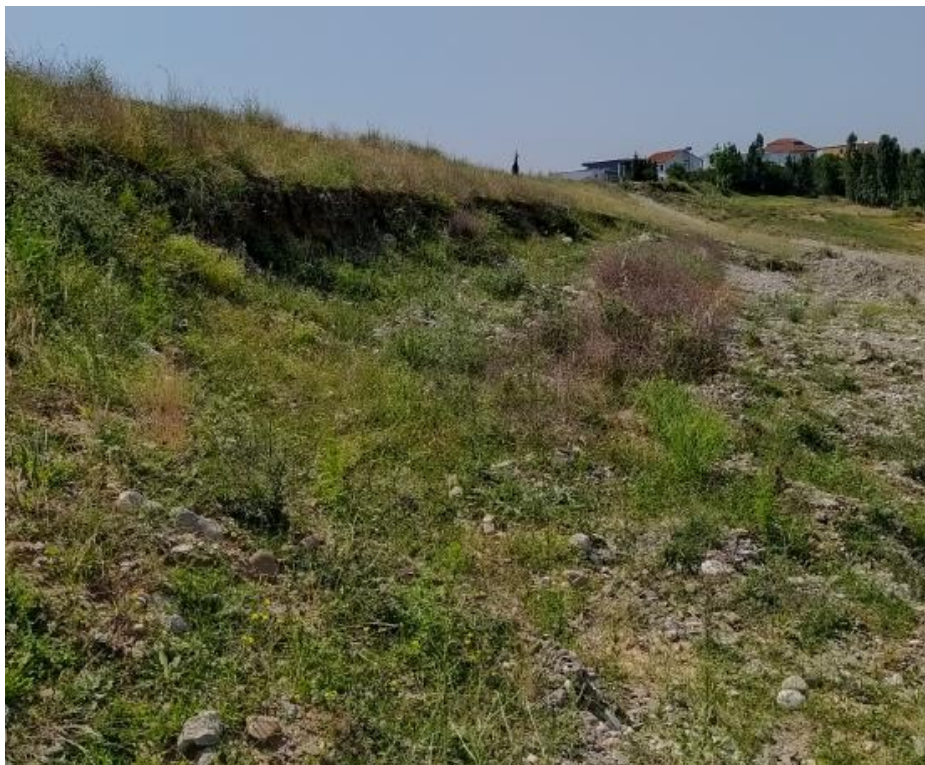
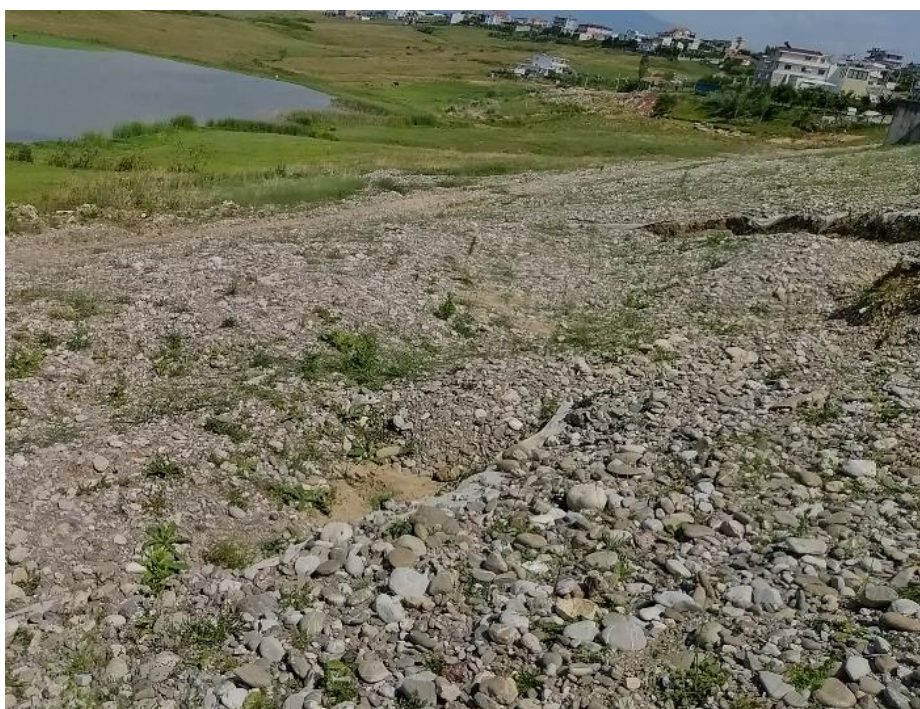
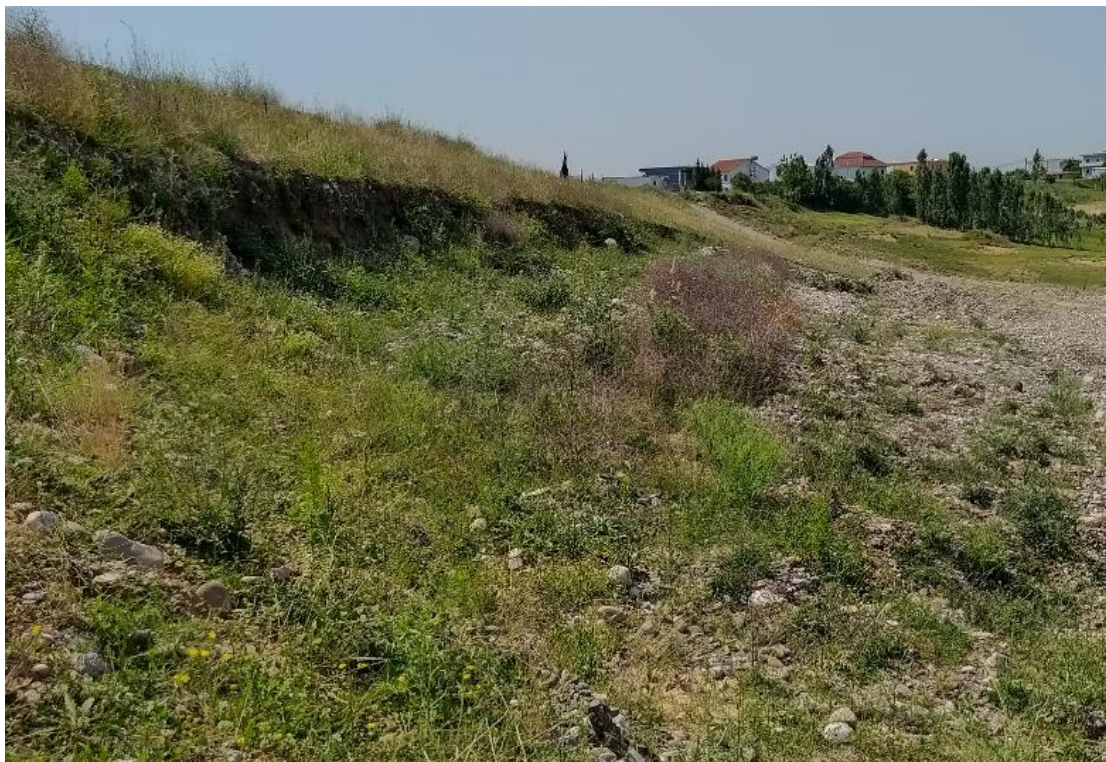
Ndersa ne Bjefin e siperm skarpatat kane pesuar rreshqitje me rralle gjate gjatesise se diges por me te thella. Pamje te ketyre rreshqitjeve jepen ne fotot e meposhtme:

Fig4-8 pamje te prishjes se skarpates ne bjefin e siperm

Rreshqitjet ne skarpaten e sipërme sipas opinionit tone kane ndodhur per shkak te prishjes se plote te veshjes me gure te skarpates dhe shtreses se filtrit poshte saj.

Skarpata e anes se sipërme te diges eshte c´veshur plotesisht nga veshja me gure si dhe shtresa e filtrit nen shtresen me gure si rezultat ujrave sipërfaqesore duke depertuar ne thellesi te skarpates dhe nivelit te ulet te ujit ne liqen kane shkaktuar sufozine e materialit mbushes duke lejuar zgjerimin e poreve dhe hapësirave dhe lejuar dominimin e mases se ujrave duke zvogeluar keshtu kendin e ferkimit te brendshem dhe shkaktuar rreshqitjen e mases se ngarkuar.

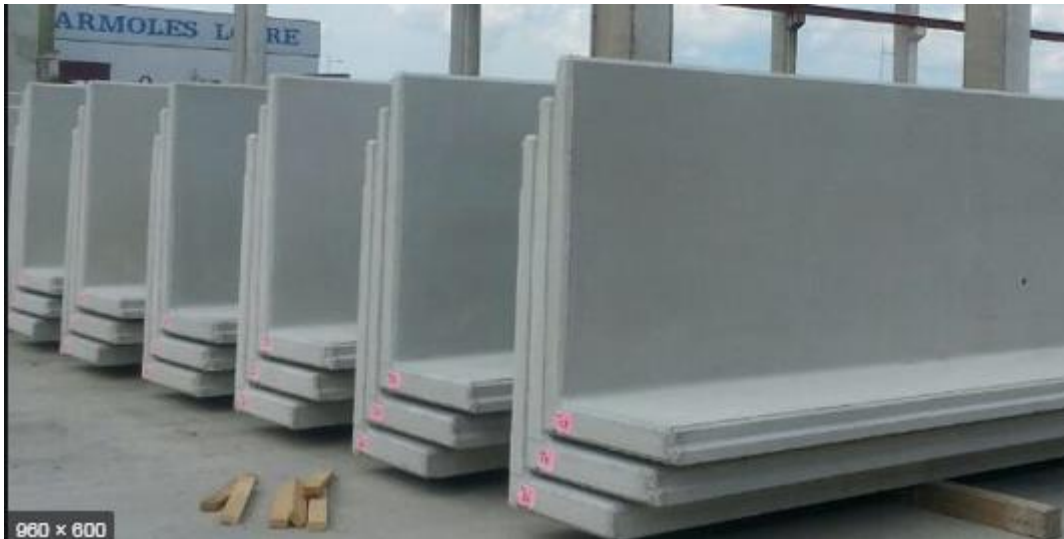
**Fig 5.1.1 Foto e nje parapet B/A model.**

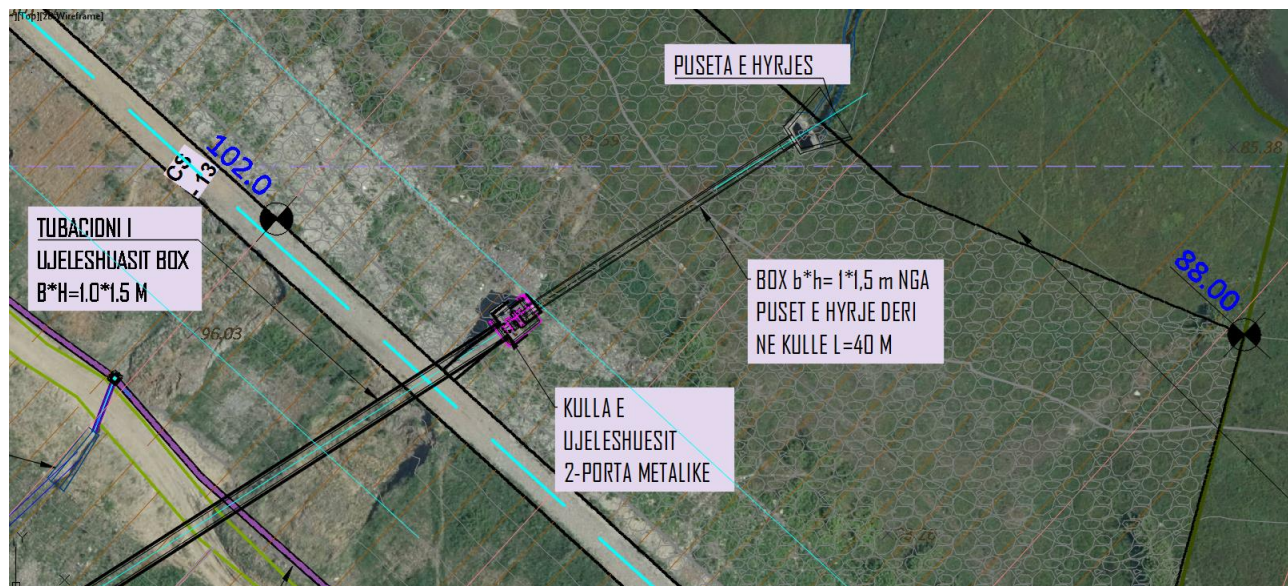
1. Puset e marrjes se ujit eshte ekzistuse dhe punimet rehabilituese te saj duhet te konsistojne ne pastrimin dhe kthimin ne gjendjen fillestare bashke me tubin beton arme qe transporton ujin ne kullen e komandimit te portat metalike me kuote projekti  $\nabla 82.6$  m. Ne te te instalohet nje zgare metalike per te penguar hyrjen e lendeve te trasha ne tubacionin transportues.
2. Tubi box b/a nga puseta e marrjes se ujit deri ne kulla e portave te komandimit dhe remontit do te kete nje gjatesi rreth 40 m dhe me seksion terthor  $b \times h = 1 \times 1.5$  m. Gjendja e tij paraqitet e mire pa deformim dhe carje por investigimi per t'u pare nga brenda ishte i pa mundur. Keshtu qe gjate zbatimit te shihet dhe te behet hidroizolimi i tij me dy duar bitum ne vendet ku mund te kete carje.

- 
3. Kulla e ujeleshuesit eshte beton arme ne gjendje te mire bashke me uren lidhes me kuroren. Ne kete veper te shikohet gjendja e betonit te thellesise se bazamenti ku do mbeshteten portat dhe hidroizolimi i tij gjate fazes se zbatimit. Ura lidhese duhet me parrake metalike anesore deri ne shehin e sherbimit te mekanizmit ngrites se portave rreth e perqark si ne projektin fillestar ne uren lidhes duhet te riseksionohet gjeresia e saj sa ne projektin fillesatr duke kryer disa mbushje anesore me beton arme.

Mekanizmi ngrites e i portave do vihet i ri bashke me portat metalike si ne projektin fillestar. Duhet patur kujdes ne cmontimin e pjeseve metalike per te mos demtuar strukturen e beton-armese te kullës gjate cmontimit te pjesve metalike te portave.
