RAPORTI-TEKNIK

**Objekti: Perforcimi i Nderteses Ekzistuese
ne rrugen “Teteve”, Pallati nr.4, Fushe-Kruje**

Hartoi: “ERALD-G” sh.p.k & “ECG” sh.p.k

Tiranë, Maj 2021

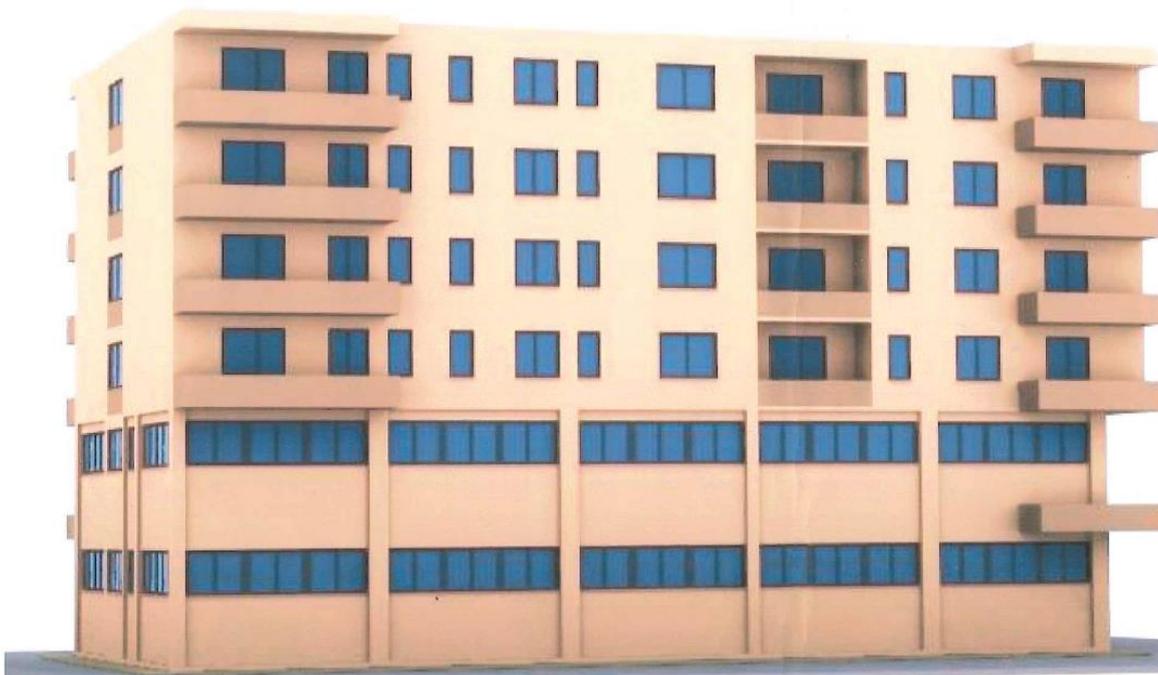
Fig.1-1 Fasada e objektit

Ndertesa eshte perkatesisht me 7 kate mbi toke me nje siperfaqe rreth 560 m² per kat dhe me forme te rregullt ne plan dhe ne vertikaltet.

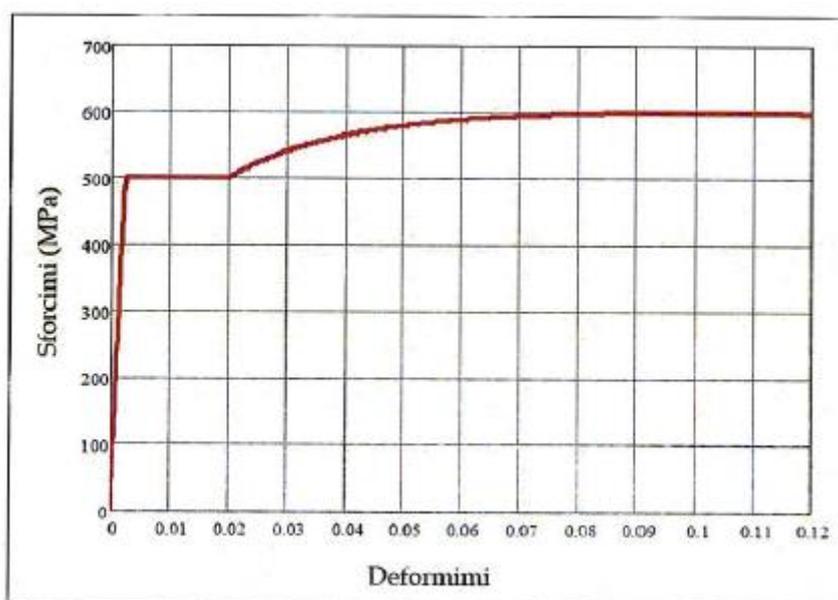
Fig.1-2 Diagrama sforcim-deformim e celikut B500C

Celik B500C, $f_{ys} = 50\ 000\ \text{kN/m}^2$, $f_{us} = 60\ 000\ \text{kN/m}^2$, $E = 21\ 000\ 000\ \text{kN/m}^2$, $\gamma_s = 1.15$, $\epsilon_{sy} = 0.25\%$, $\epsilon_{su} \geq 0.10\%$

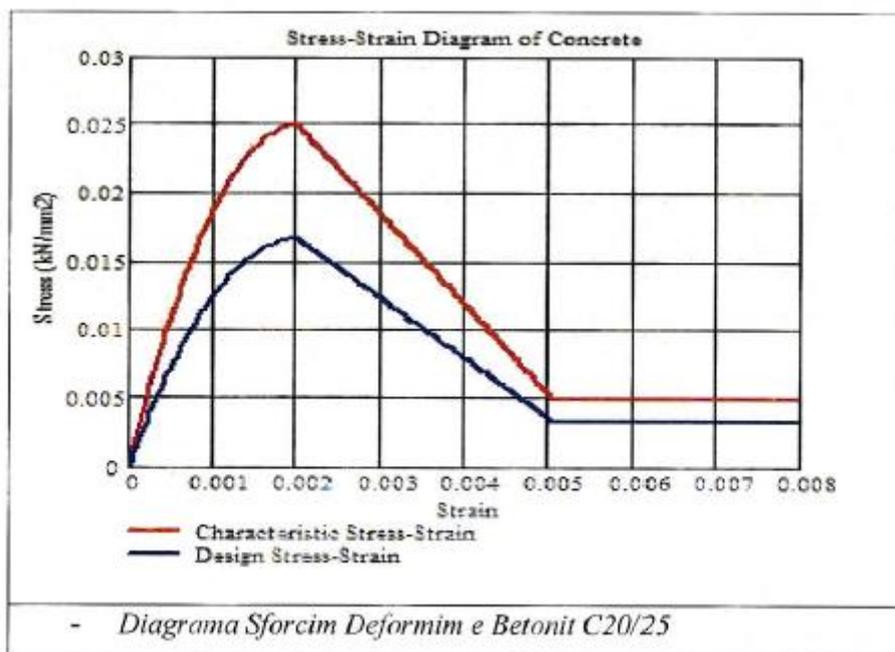
Fig.1-3 Diagrama sforcim-deformim e celikut B500C

$$f_{ck} = 20\text{kN/cm}^2, f_{cd} = 14.17\text{kN/cm}^2, \gamma_c = 1.5, \epsilon_{cy} = 0.20\%, \epsilon_{cu} \geq 0.35\%$$

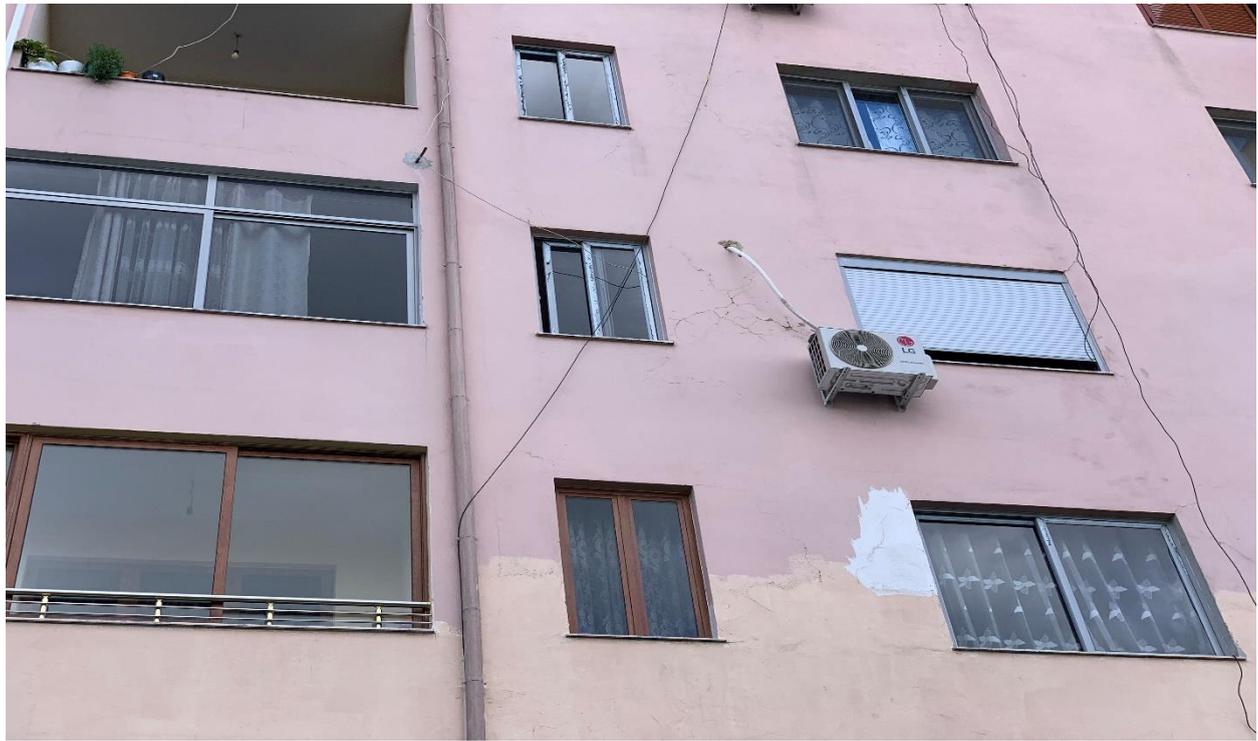
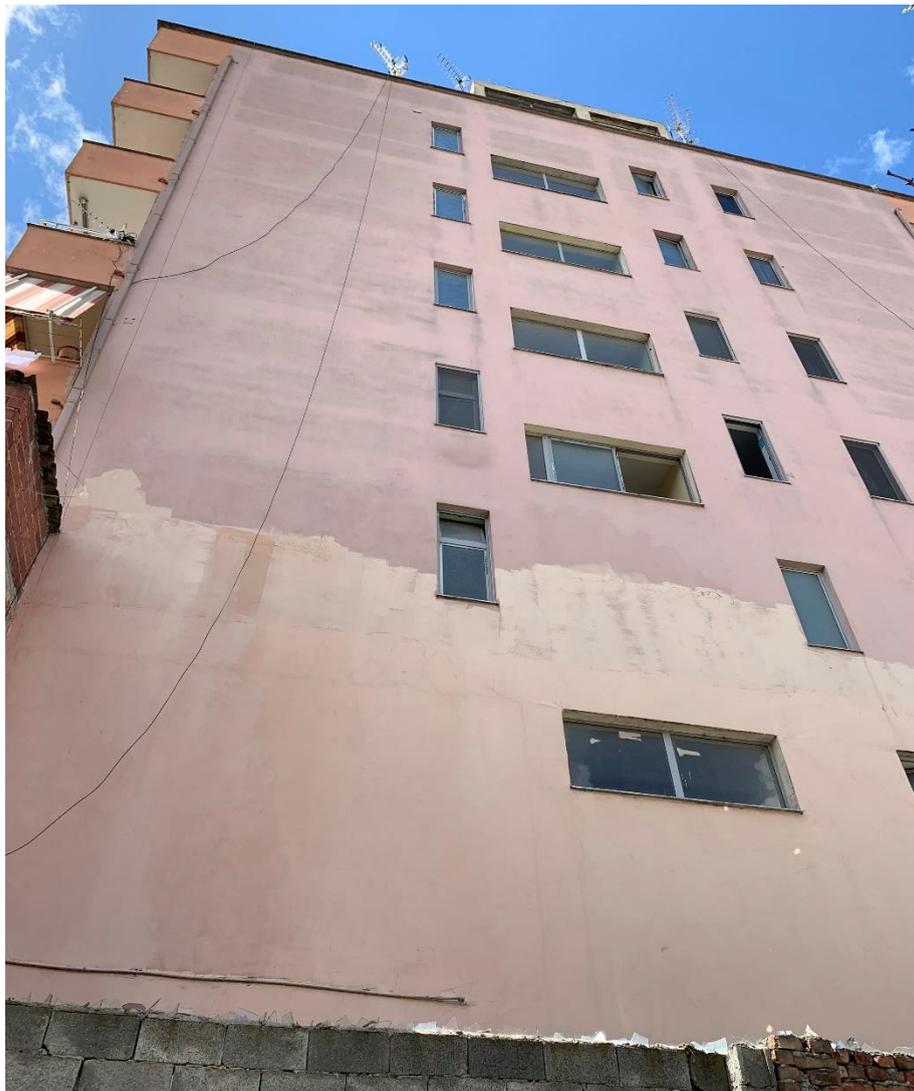
Fig.1-4 Pamje te gjendjes ekzistuese ne objekt

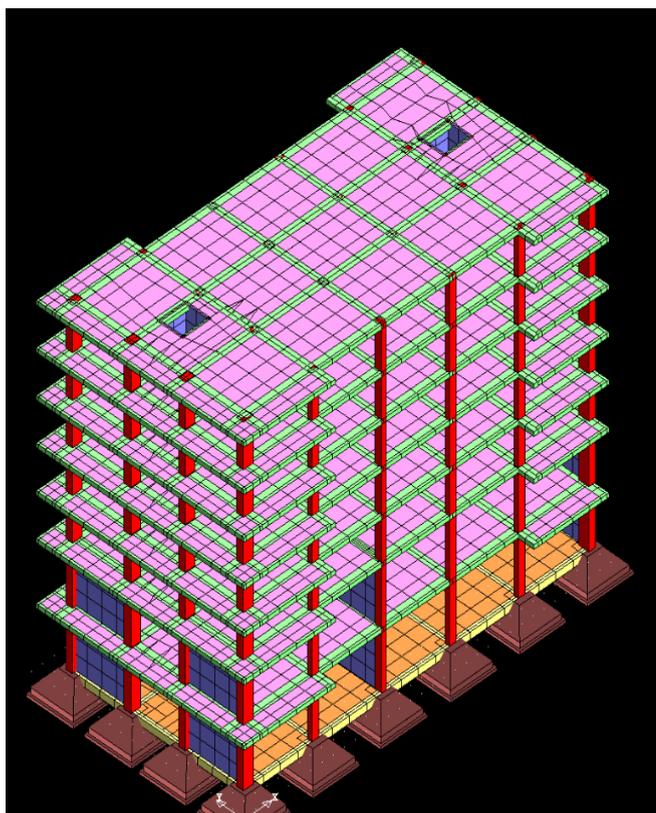
Fig.2-1 Pamje 3D e objektit nga programi CDSWin

Bazuar ne materialet e paraqitura nga investitori, **Bashkia Fushe-Kruje**, ku perfshihej: raport mbi vleresimin e demeve qe u shkaktuan nga termeti i 26 Nentorit si dhe Projekti Konstruktiv fillestar, u be analiza e nevojshme strukturore per kete objekt. Analiza dhe llogaritjet strukturore jane kryer me programin kompjuterik **CDSWin** dhe ne figuren 2-1 jepet pamje 3D e objektit ndertuar mbi kete program. U pa e nevojshme qe te behej nderhyrja ne themelet e objektit, ne kolonat b/a si dhe shtimi i mureve b/a te objektit per te rritur shtangesine dhe fortesine e tij. Themelet ekzistuese te objektit jane te realizuara me plinta b/a me seksion $axb=380 \times 380 \text{ cm}$ dhe me trare lidhes me permasa $4 \times 50 \text{ cm}$. Per te bere perforcimin e tyre eshte e nevojshme te shtohet pllaka e themelit b/a 70 cm . Pllaka e themelit eshte armuar me shufra $\Phi 16/15$ zgara e poshtme dhe $\Phi 16/20$ zgara e sipërme.

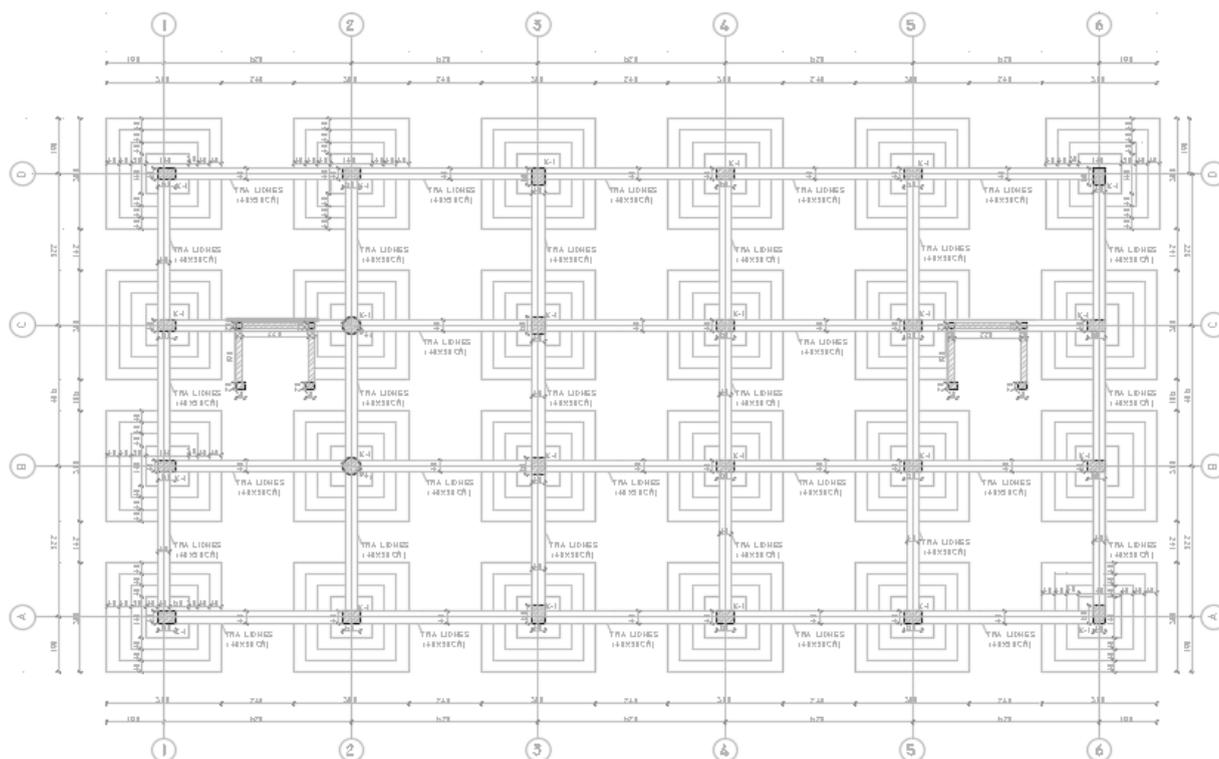
Fig.2-2 Planimetria e themeleve para perforcimit

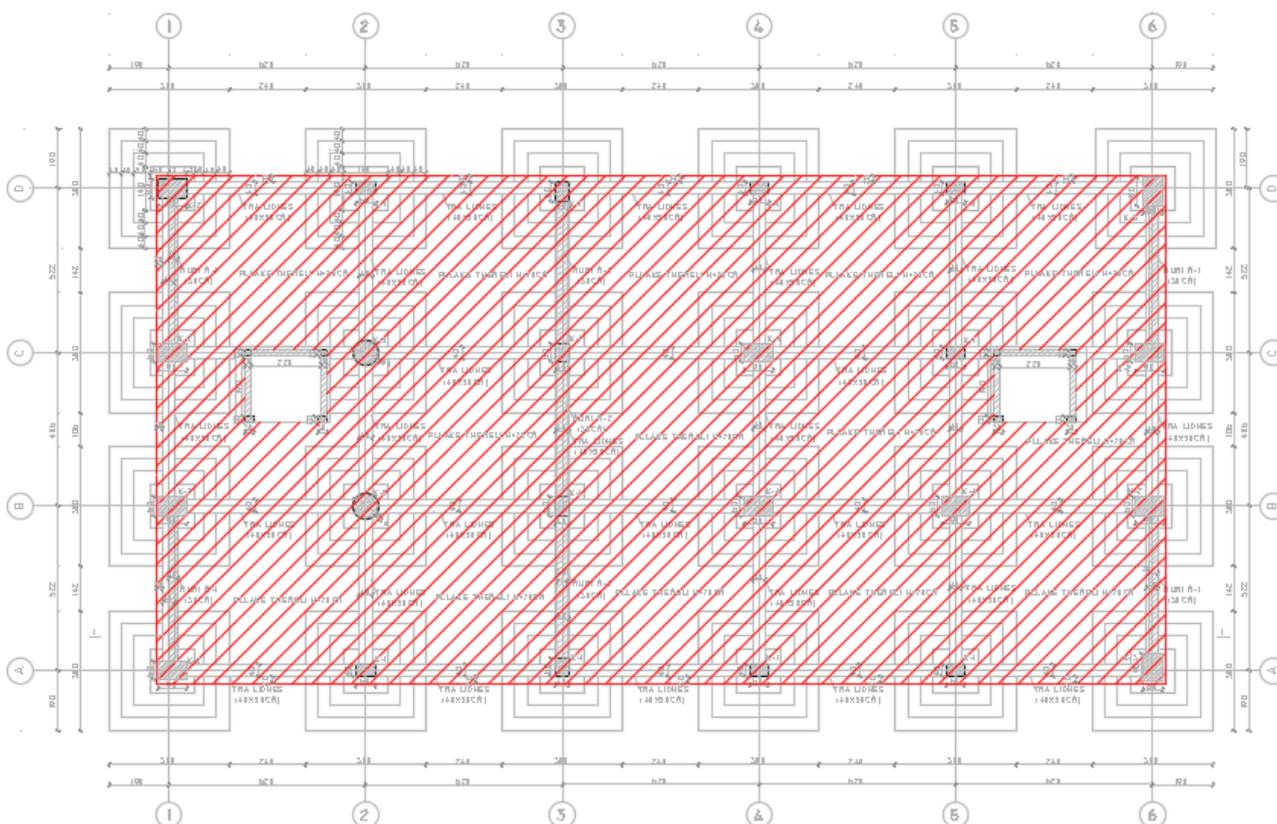
Fig.2-3 Planimetria e themeleve pas perforcimit

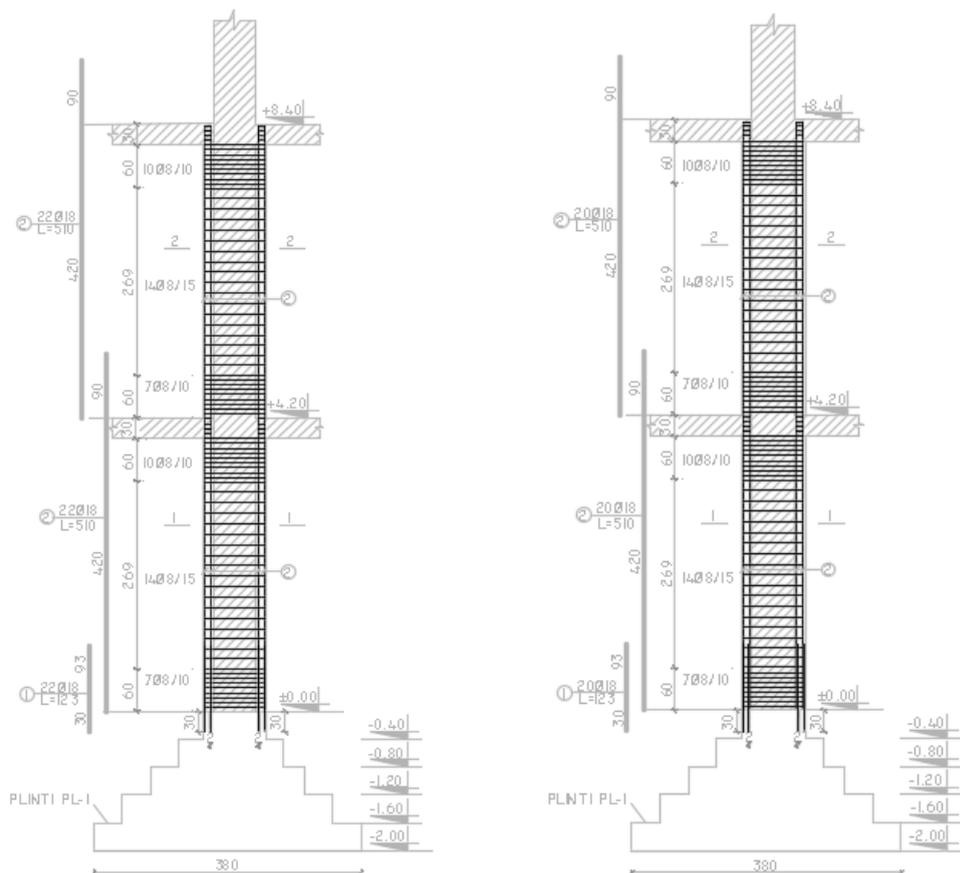
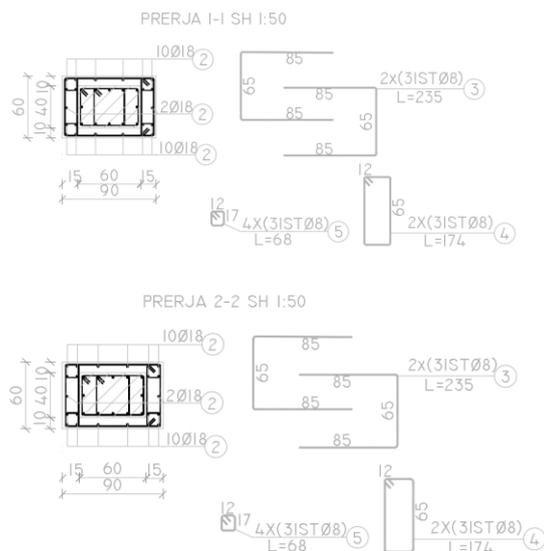
Fig.2-4 Perforcimi i kolones K-4

Bazuar ne piken nr 7 te konkluzioneve te nxjerra nga raporti, per te bere perforcimin e kolonave b/a, eshte zgjedhur metoda e kemishimit b/a duke bere qe te rritet si permasat e kollonave ashtu edhe armimi i tyre. Perforcimi me kemishim b/a eshte bere per kolonat K-2, K-3, K-4 dhe K-5 dhe kemishimi shkon deri ne kuoten +23.70 per kolonat K-2 dhe K-3, ndersa per kolonat K-3 dhe K-4 shkon deri ne kuoten +8.40.

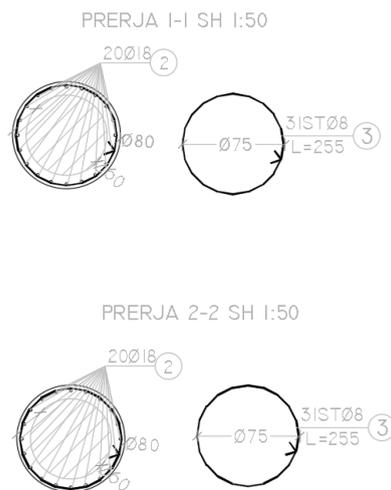
Fig.2-5 Perforcimi i kolones K-5

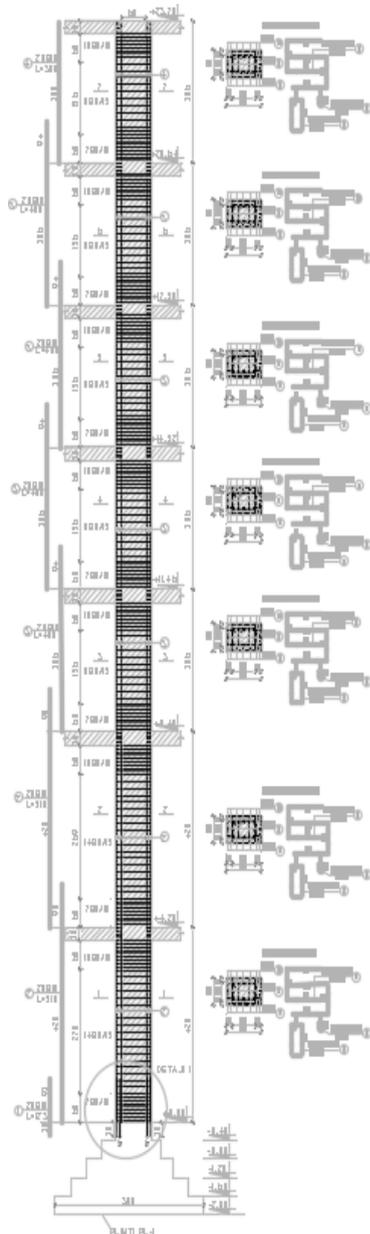
Fig.2-6 Perforcimi i kolones K-2

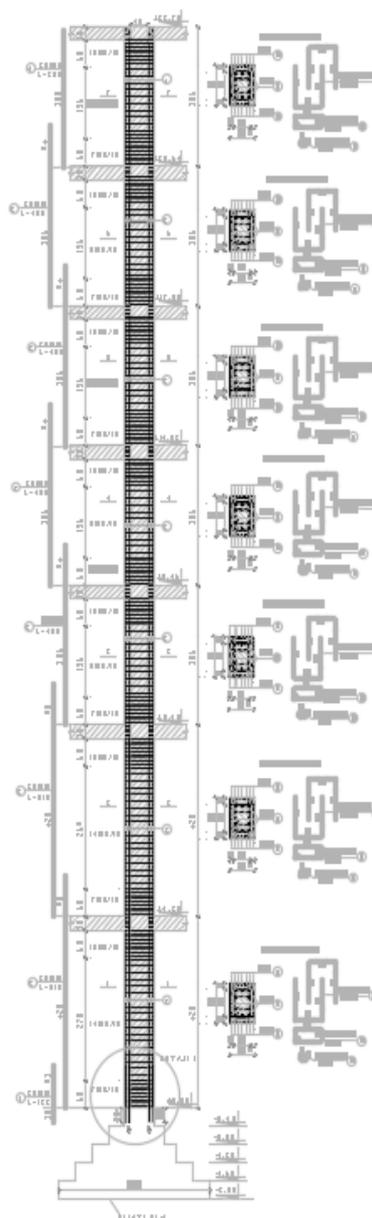
Fig.2-7 Perforcimi i kolones K-3

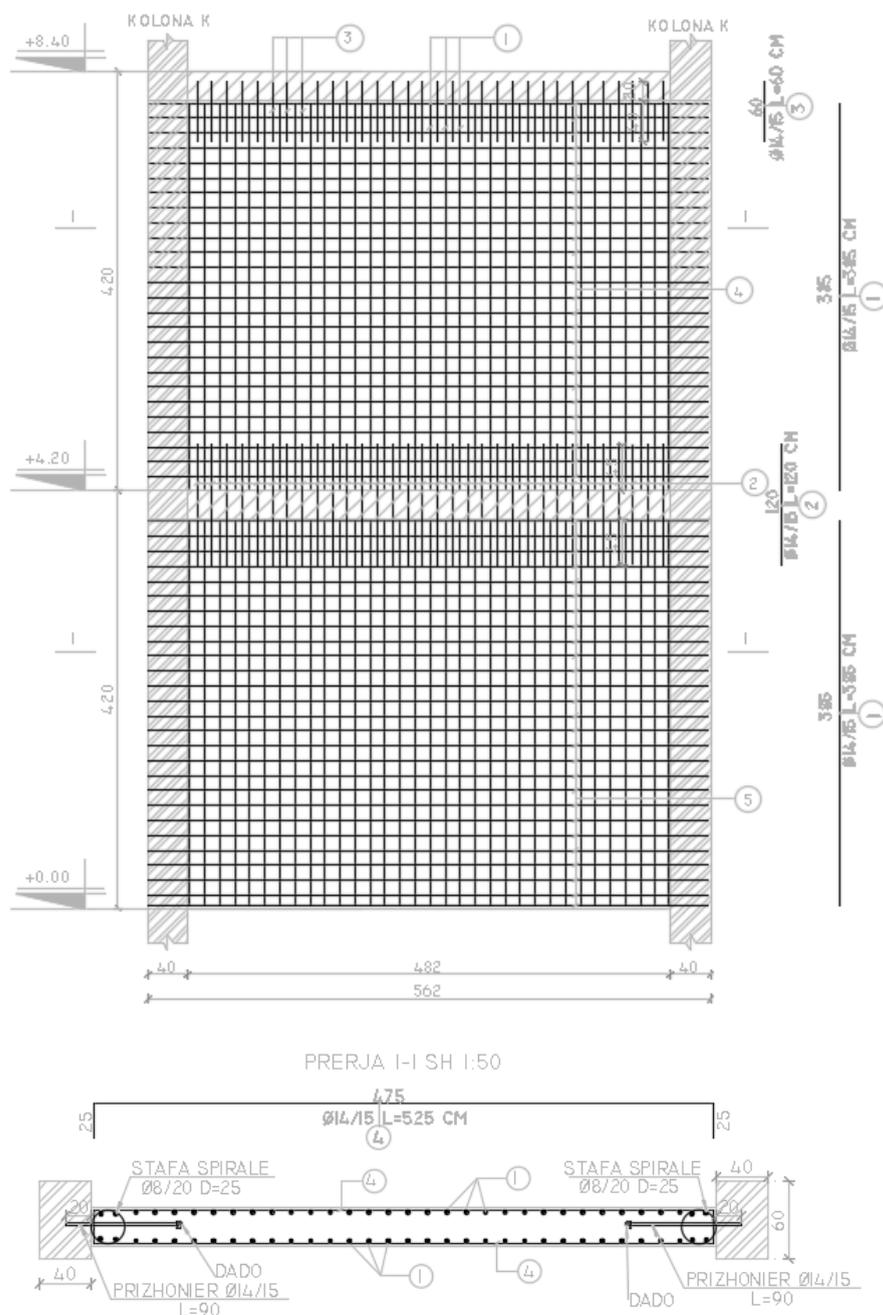
Fig.2-8 Perforcimi i murit M-1

Gjate analizës së objektit dhe bazuar mbi piken nr.9 të konkluzioneve të nxjerra nga raporti, u pa e nevojshme që të shtoheshin mure b/a për të rritur shtangesinë e objektit dhe fortesinë e strukturës. Muret b/a janë armuar me shufra me diametër $\Phi 14/15$ si në vertikalisht ashtu dhe horizontalisht. Për të mundësuar lidhjen e murit në lartësi me traret dhe kollonat ekzistuese të objektit janë vendosur prizhoniera, të cilat lidhen me njëri-tjetrin duke përdorur stafa spirale dhe montohen (duke përdorur epoksi rezinë) në vrima të hapura paraprakisht në elementet ekzistues të strukturës (trare dhe kollona). Perforcimi në themel është bërë për të plotësuar kërkesat e performancës gjeoteknike, sidomos ato që kanë të bëjnë me sforcimet në taban dhe uljet. Me nderhyrjet e bëra në objekt, u tentua që spostimet maksimale të kufizohen brenda vlerave të lejuara.

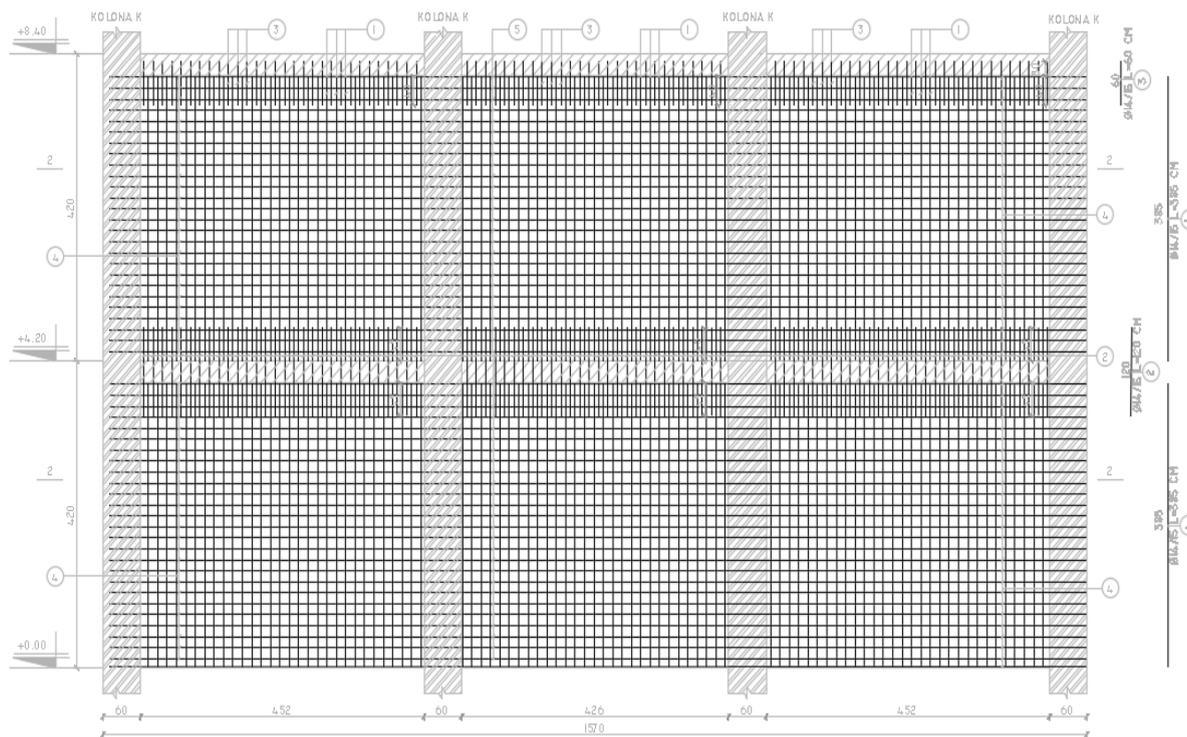
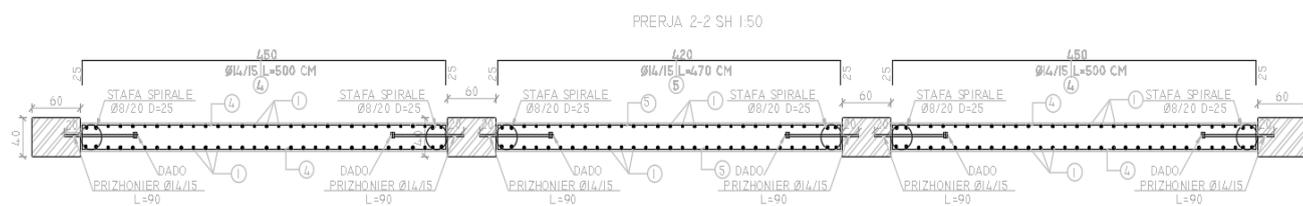
Fig.2-9 Perforcimi i murit M-2
