NËNTOR 2022

# RAPORT TEKNIK ANALIZË E THELLUAR STRUKTURE

PËR VLERËSIMIN E KAPACITETIT STRUKTUROR  
TË NDËRTESAVE "PALLATI NR. 37, 39, LAGJA NR. 13, PRANË  
PISTËS ILIRIA, BASHKIA DURRËS"

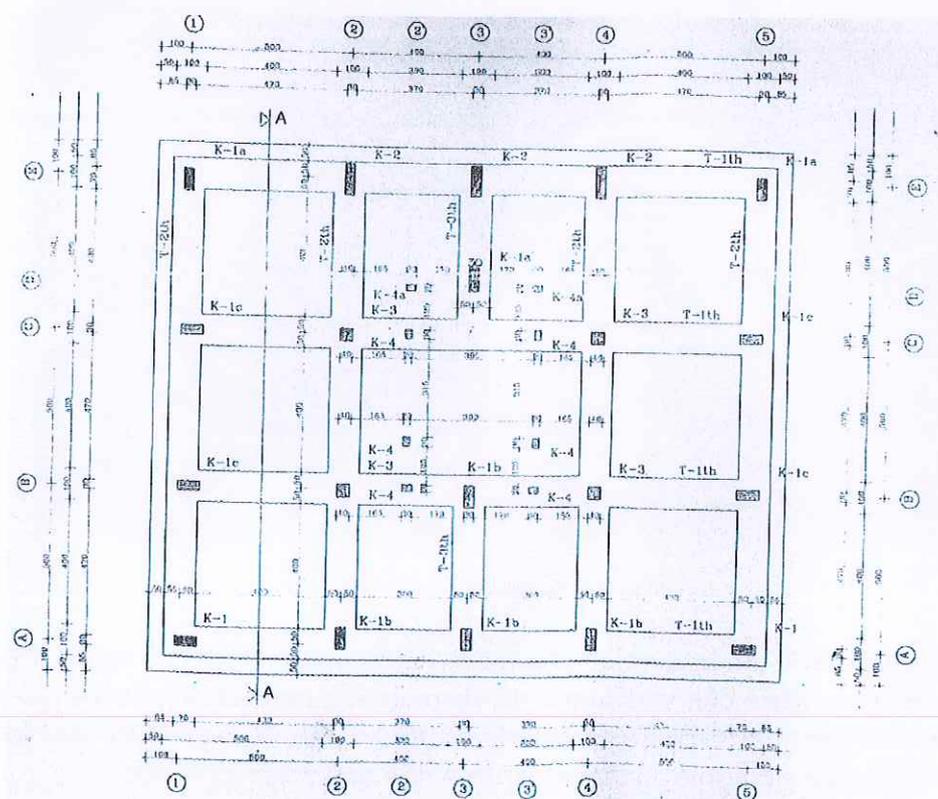
Fig. 2.2: Plani i themeleve

Themelet e ndërtesës janë projektuar si themele të vazhduar me trarë me përmasa 100x100cm dhe pllakë BA me trashësi 40cm. Në vijim jepet plani i themeleve të ndërtesës.

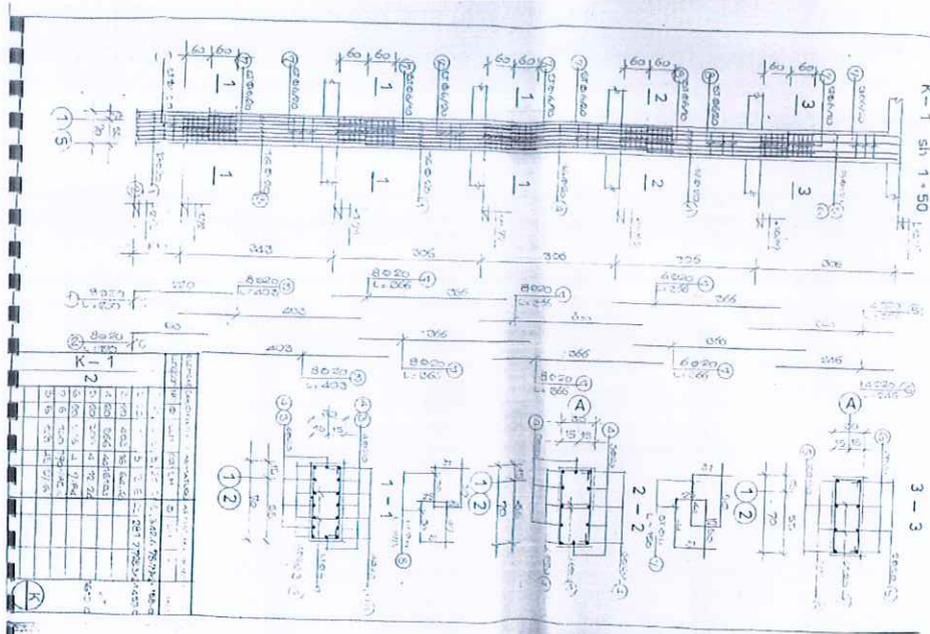
Fig. 2.3: Armimi i kolonave të ndërtesës

Kolonat e ndërtesës janë të grupuara në 2 grupe në funksion të përmasave të seksionit tërthor. Në vijim jepen përmasat e seksionit tërthor të kolonave.

Në vijim jepet armimi i kolonave të ndërtesës.

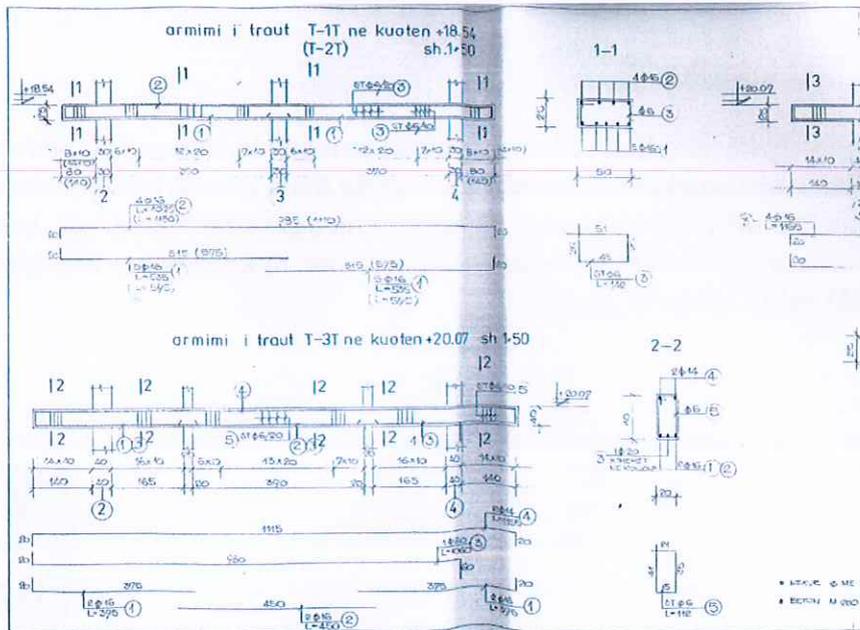
Fig. 2.4: Armimi i trarëve të ndërtesës

Trarët e ndërtesës janë projektuar si trarë të cekët në të gjithë ndërtesën, me përmasa kryesisht 60x25 dhe 50x25. Në vijim jepet armimi i trarëve të ndërtesës.

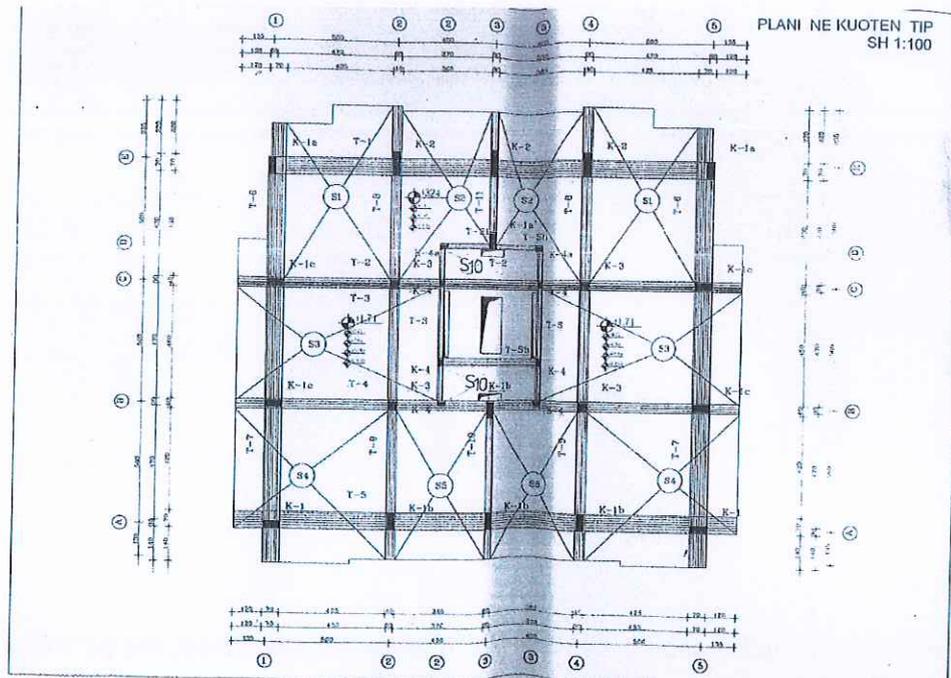
Fig. 2.5: Plani i strukturave

Soletat e ndërtesës janë projektuar si soleta me traveta, me material mbushës polisterol. Lartësia e soletës është 25cm, ku 5cm është lartësia e pllakës dhe 20cm është lartësia e mbushësit.

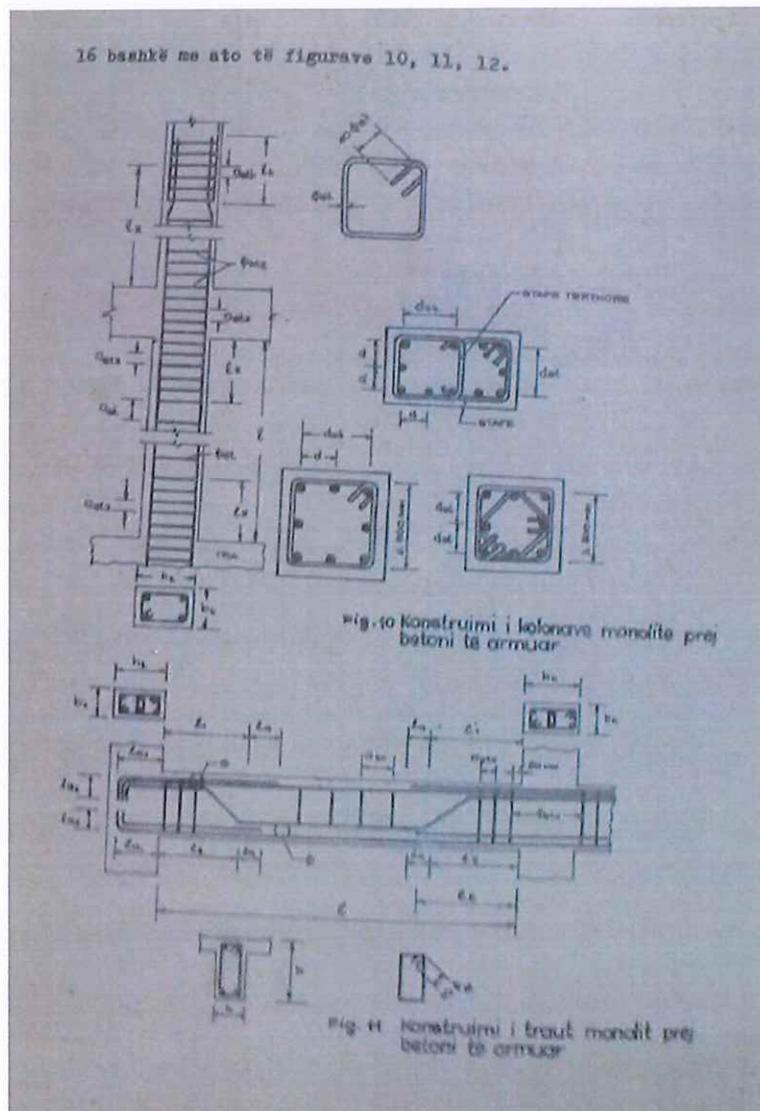
Fig. 2.6: Kërkesa ndërtimore për hollësitë inxhinierike të kolonave dhe trarëve

Elementët parësorë sizmikë janë kontrolluar sipas kërkesave të kushtit teknik në fuqi KTP-N2-89 për hollësitë përkatëse në projektimin sizmik të tyre. Duke qenë se ndërtesa ndodhet në një zonë me intensitet sizmik IX ballë (referuar hartës së rajonizimit sizmik të Shqipërisë), kërkesat e KTP-N2-89 për intensitet sizmik mbi VIII ballë janë përdorur për të kontrolluar elementët parësorë sizmikë si në projekt ashtu edhe në vepër

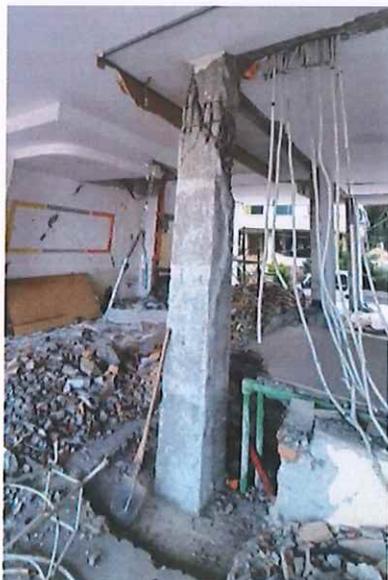
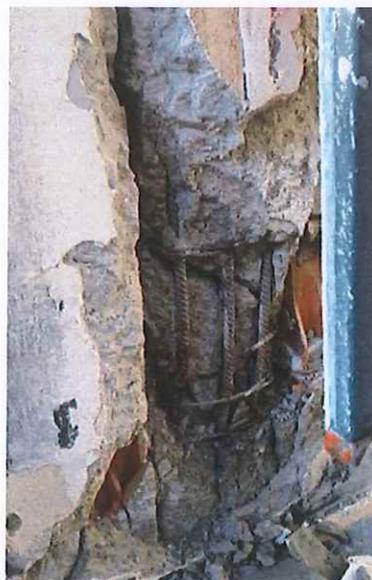
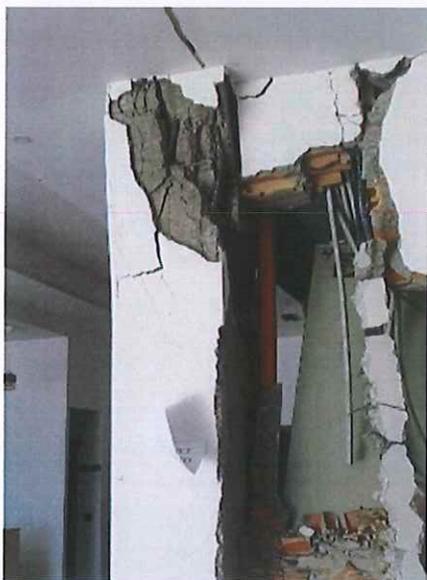
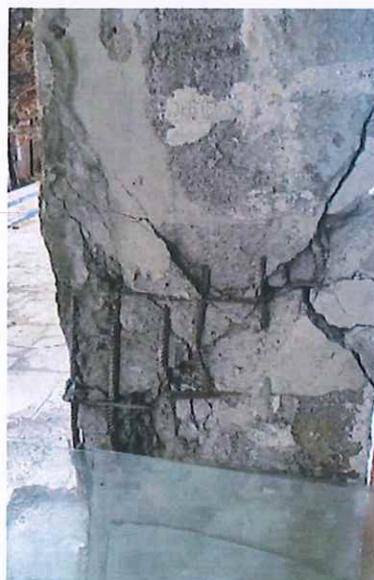
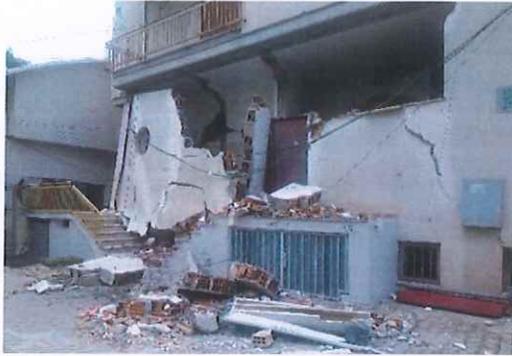
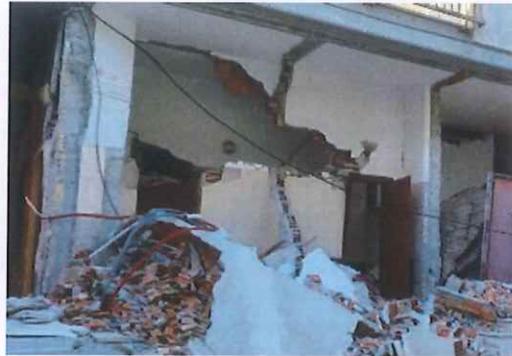
*Fig. 3.1: Dëmtime të hasura në ndërtesë*

Çarje dhe plasaritje e kolonave në katin përdhe, deri në shfaqjen e armaturës së çelikut.

Plasaritje dhe çarje e mureve mbushës dhe ndarës.

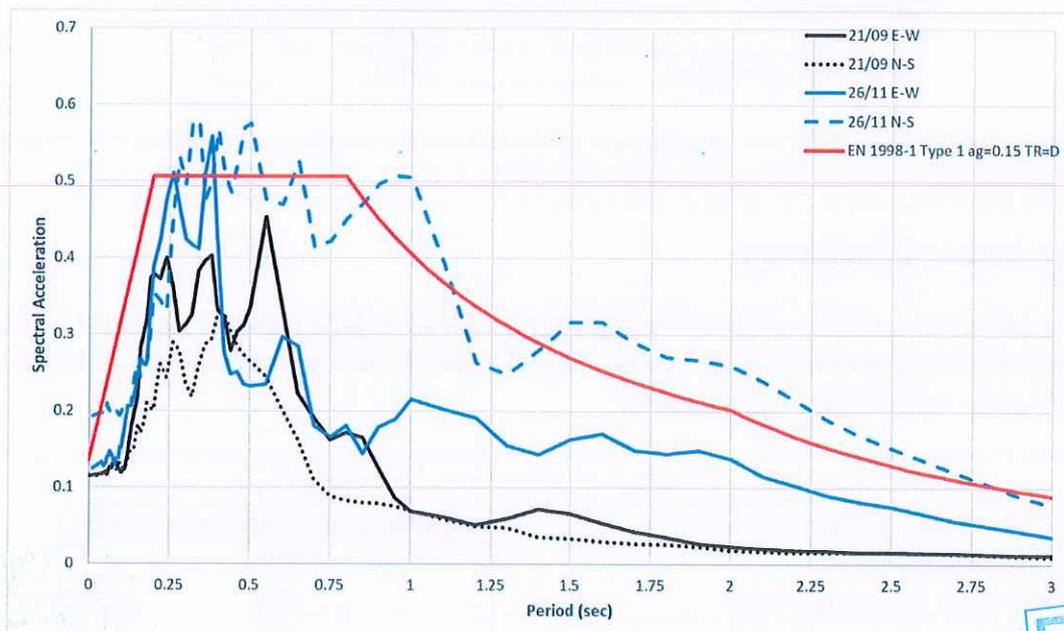
Fig. 5.1: Spektri përfaqësues i tërmetejeve

Gjatë analizës strukturore të kësaj njësie janë marrë parasysh dy ngarkime sizmike: ngarkimi sizmik sipas Eurokodit (nga studimi sizmik) dhe ngarkimi sizmik sipas tërmetejeve të shtatorit dhe nëntorit (bazuar në regjistrimet e IGJEUM të marra në formë spektrale). Për qëllimet e këtij raporti spektrat e tërmetejeve të shtatorit dhe nëntorit 2019 janë përfaqësuar përafërsisht nga spektri i tipit 1 sipas Eurokodit, me nxitim të truallit  $a_g=0.15g$ , dhe truall të tipit D.

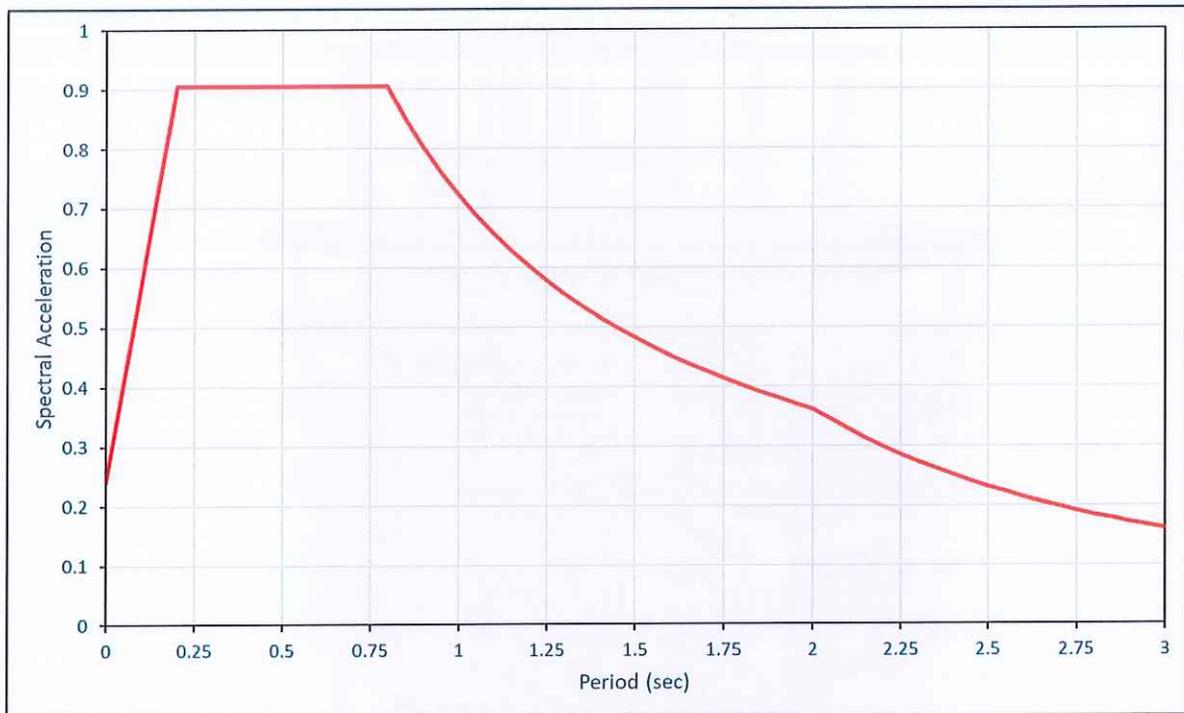
Fig. 5.2: Spektri sipas Eurokodit

Ngarkimi sizmik sipas Eurokodit është marrë bazuar në studimin sizmik të kryer për këtë qëllim, ku për ndërtesën në studim nxitimi i truallit do të jetë  $a_g=0.268g$  dhe trualli do të jetë tipi D.

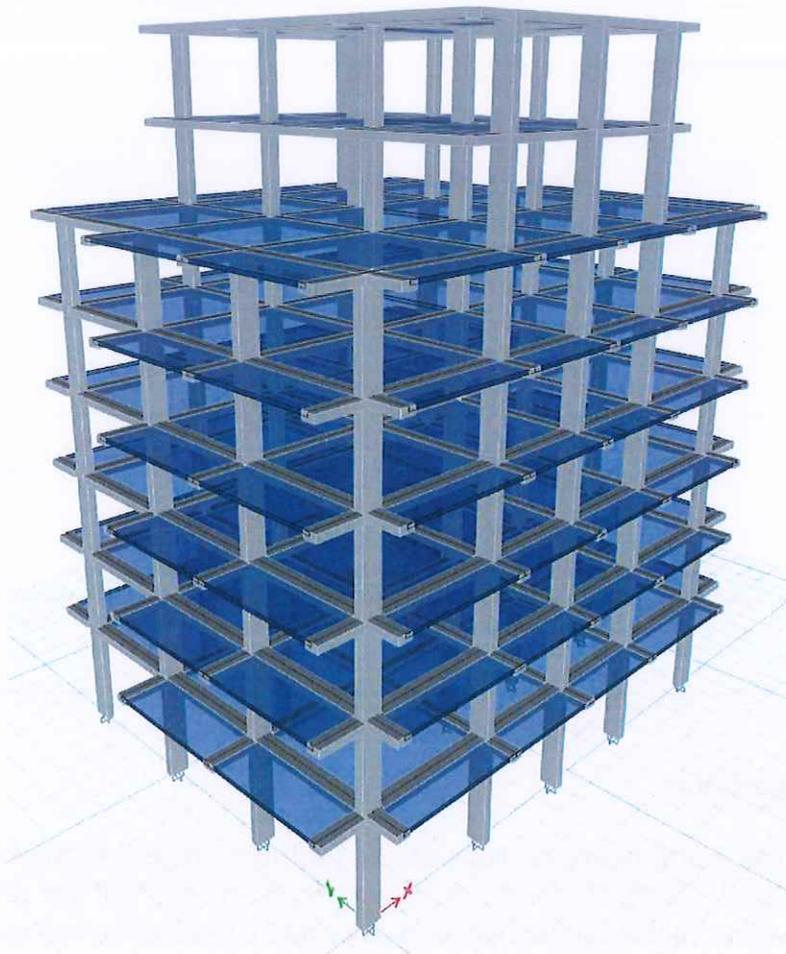
*Fig. 5.3: Pamje 3 përmasore e modelit llogaritës*

Elementët strukturorë u modeluan si elementë të fundëm. Ngarkesat dhe masat janë hedhur bazuar në llogaritjet e treguara më sipër. Gjeometria e strukturës u modelua bazuar në projektin strukturor dhe verifikimet e realizuara në vend. Karakteristikat e materialeve u modeluan duke u bazuar në specifikimet e projektit strukturor dhe rezultateve të marra nga provat. Elementët BA u modeluan bazuar në detajimin e dhënë në projektin strukturor dhe provave të realizuara në ndërtesë. Soletat e ndërkateve janë pranuar si të pa deformueshme në planin e vet (diafragma), pasi soletat ekzistuese (solete me traveta në dy drejtime + pllakë BA 5cm) i plotësojnë kërkesat

minimale të Eurokodit për tu konsideruar si diafragma. Në vijim jepet një pamje 3 përmasore e modelit llogaritës.

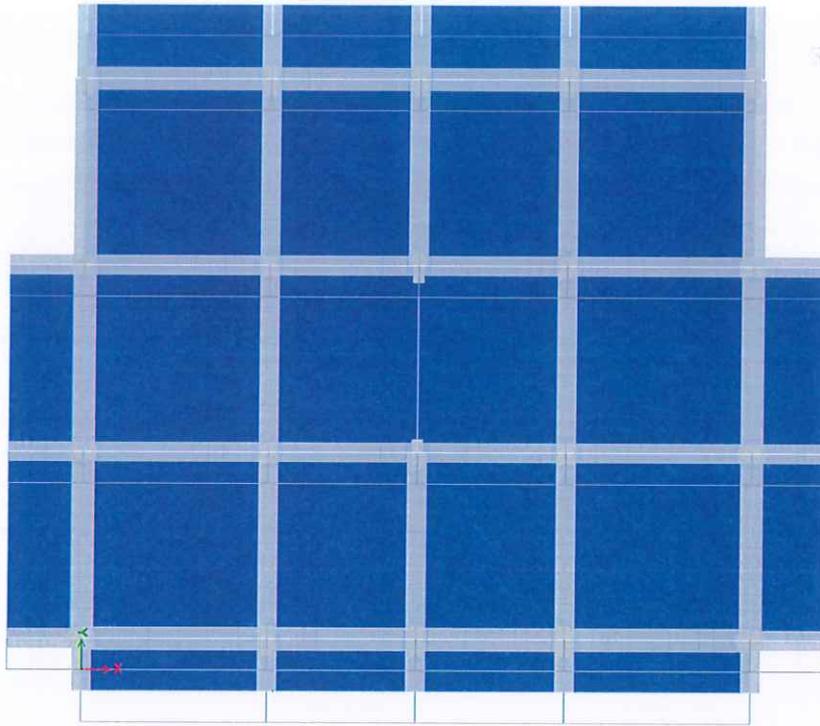
*Fig. 5.4: Toni i parë i lëkundjeve (tejbartëse)*

Siç shihet nga rezultatet e mësipërme, dy tonet e para të lëkundjes janë lëkundje tejbartëse, çka jep të dhëna dhe nënkupton se struktura ka një shpërndarje të pranueshme të elementeve strukturorë në drejtim të shtangësisë ndaj përdredhjes

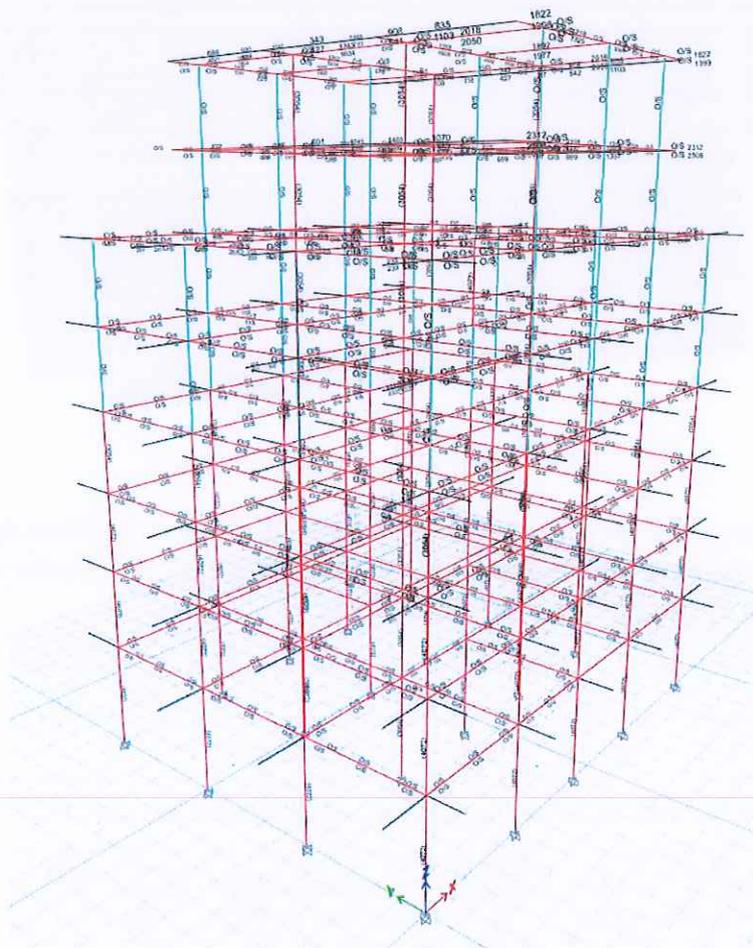
*Fig. 5.7: Verifikimi i sasisë së armaturës në elementët betonarme*

Siç shihet nga rezultatet e mësipërme sasia ekzistuese e armaturës është e pamjaftueshme për të përballuar ngarkimin sizmik sipas Eurokodit.

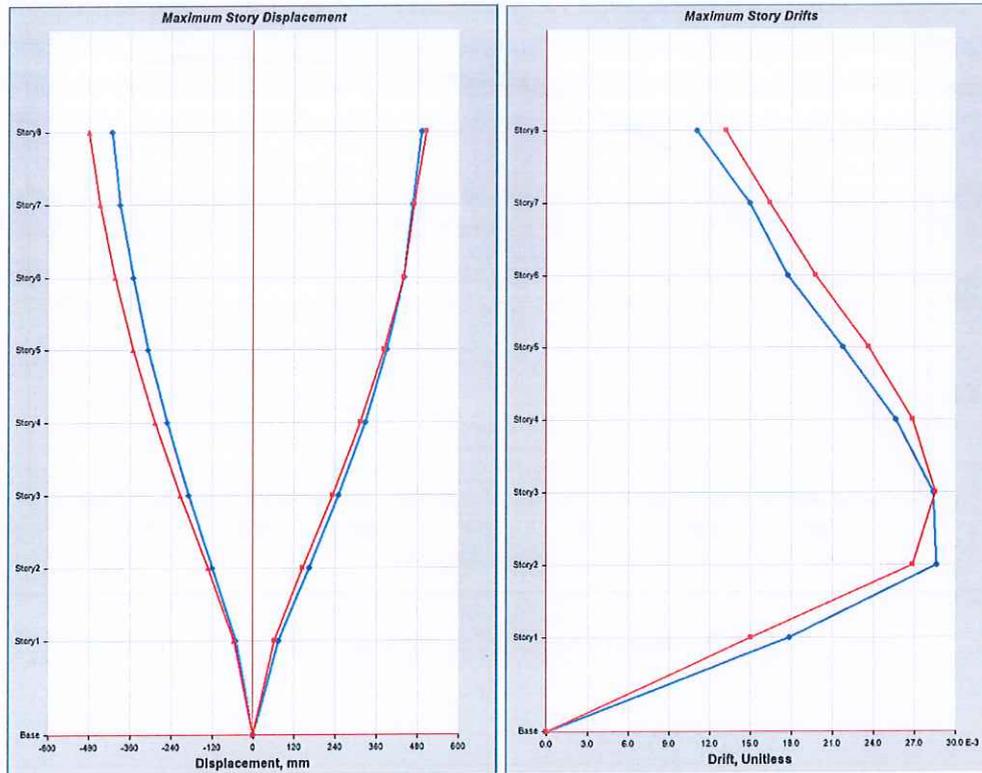
Fig. 5.8: Zhvendosjet dhe driftet e kateve

Siç shihet nga rezultatet e mësipërme vlerat e shmangieve/drifteve nuk i tejkalojnë vlerat kufitare të dhëna në SH EN 1998-1 ( $d_r \cdot v = 0.005 \cdot H$  e cila rezulton 1%) apo ato të interpretuara sipas KTP-N2-89 ( $d_r \cdot h = H / 500$  e cila përsëri rezulton 1%) për ngarkimin sizmik sipas Eurokodit.

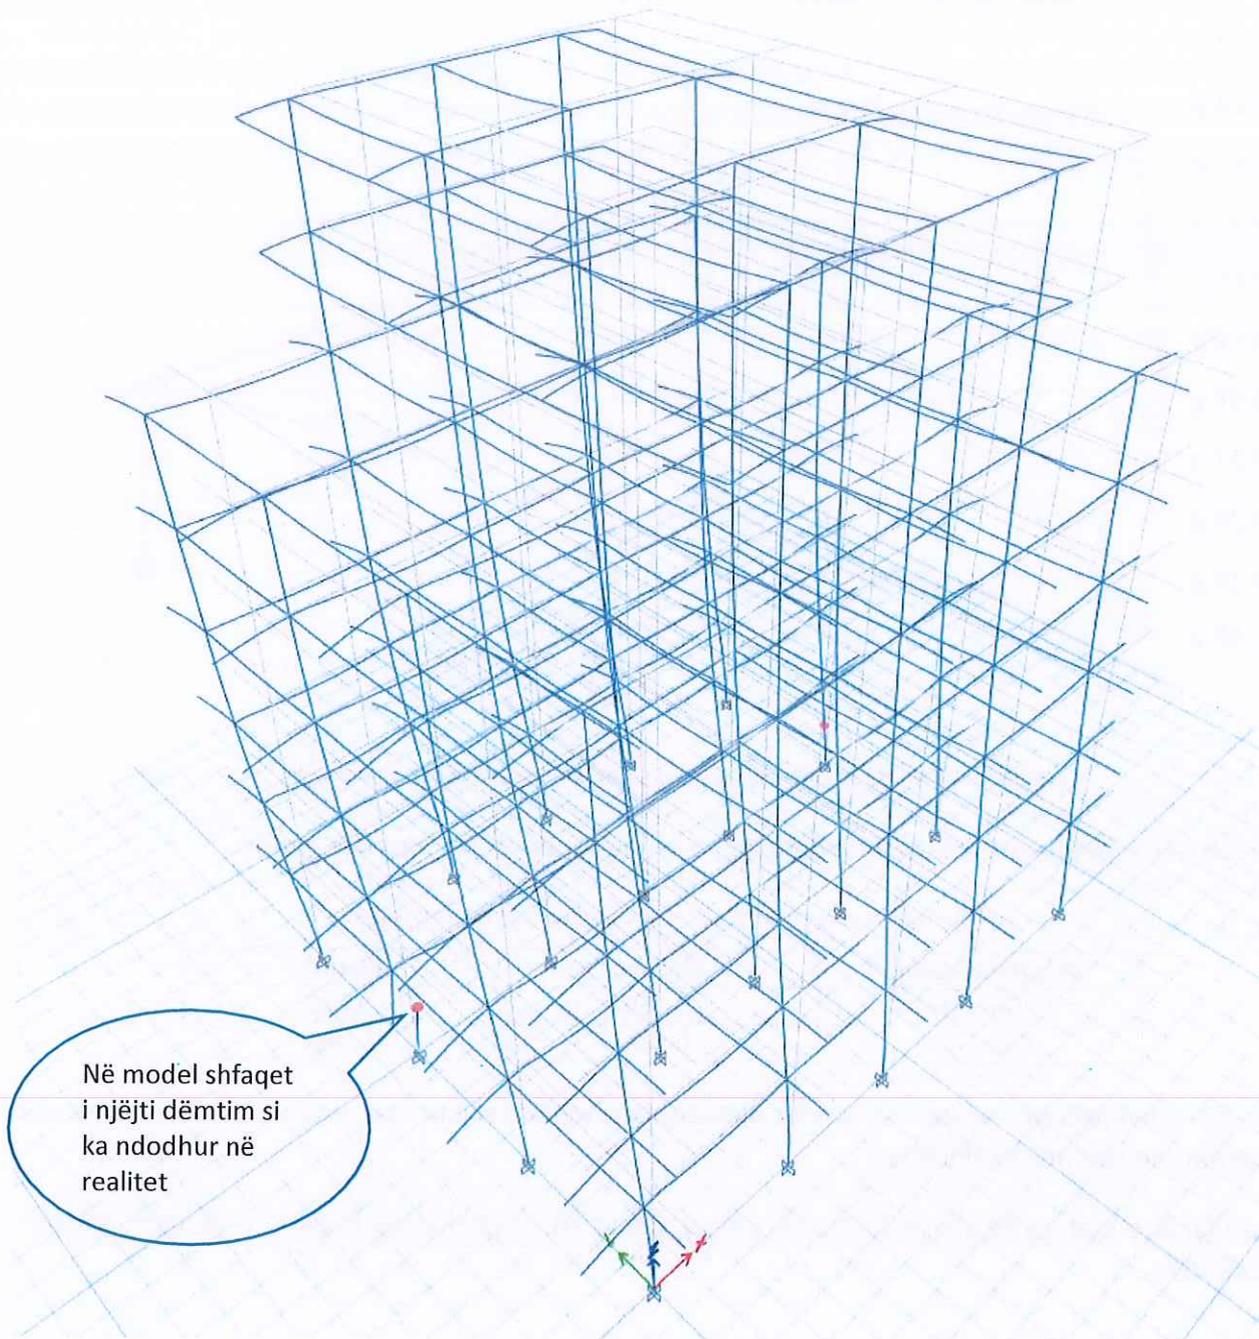
*Fig. 6.5: Mekanizmi i dështimit për ngarkim sizmik sipas tërmetit dhe Eurokodit*

Në të dy rastet e ngarkimit sizmik ndërtesa nuk ka kapacitet të mjaftueshëm për të përballuar ngarkimin sizmik sipas tërmetit dhe Eurokodit. Çernierat plastike janë krijuar në dy kolona të katit përdhe. Në të dy kolonat, çernierat e krijuara janë të krijuara nga prerja, ku një prej tyre përkon me një prej kolonave të dëmtuara në ndërtesë.
