RAPORT TEKNIK

**“ Rehabilitimi i Diges Goraj ne Nj.A Goraj,
Bashkia Kucove”**

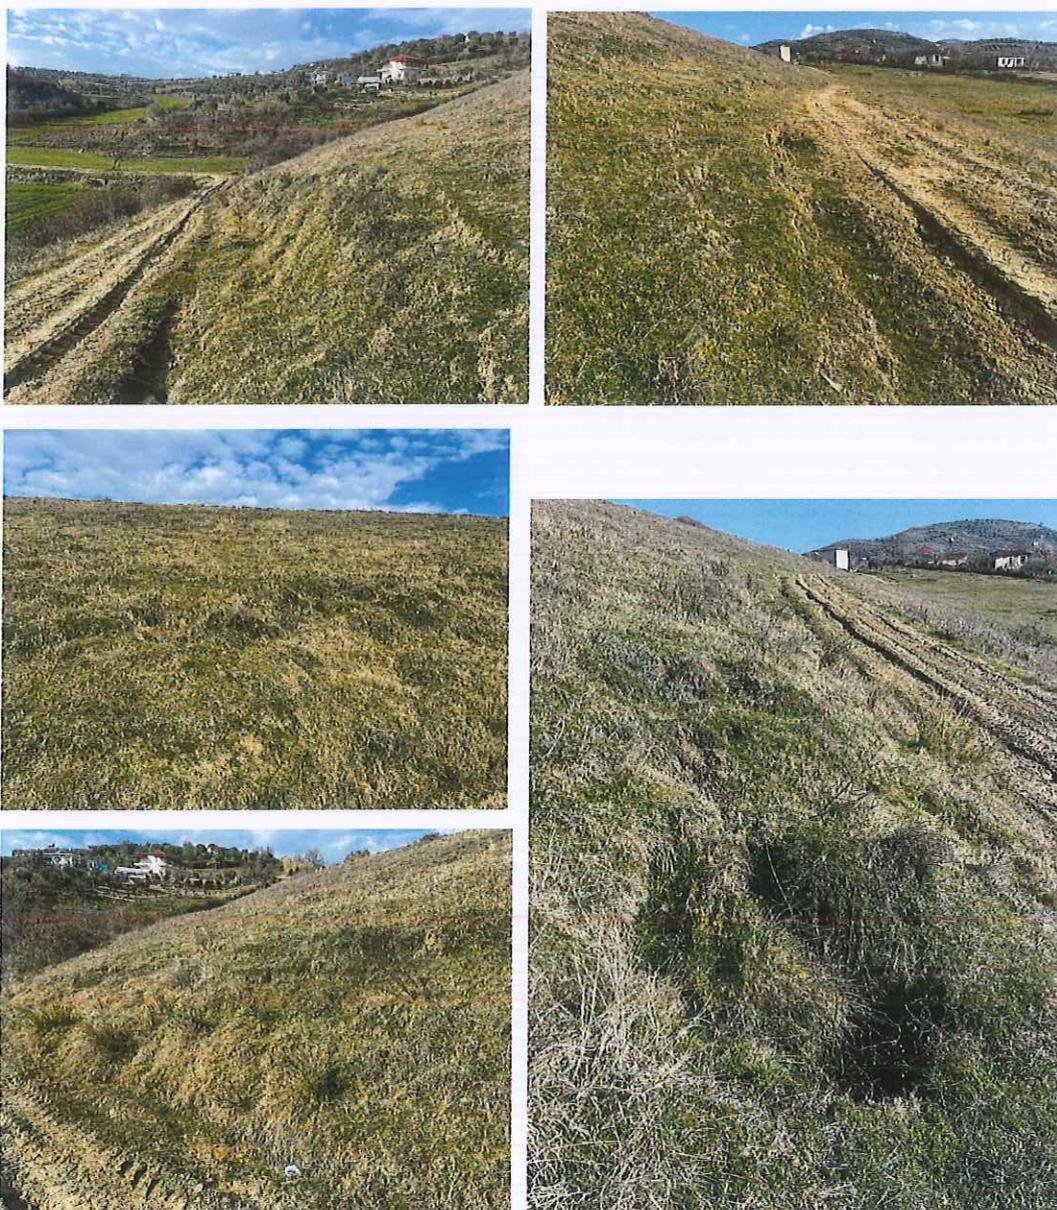
Figura 2-1 Foto te humbjes se qendrueshmërisë se digës ne zonën e rrugës se gërmuar

Ne skarpaten e bjefit te poshtem verhet nje shkarje ne zonen ku eshte hapur nje trase rruge. Kjo ka bere qe ne kete zone te kemi humbje te qendrueshmerise lokale dhe filtrime nga diga. Si rezultat i ketij germimi qendrueshmeria e diges eshte e rezikuar nese nuk rivendoset pjerresia e projektit dhe marrja e masave mbrojtese per sigurimin e stabilitetit te skarpates se diges ne bjefin e poshtem.

- Skarpatat te marrin pjerresite e projektit fillestar duke mbushur dhe stabilizuar pjesen eku eshte germuar rruga.
 - Ndertimin e nje rruge te re me cakull per parcelat.

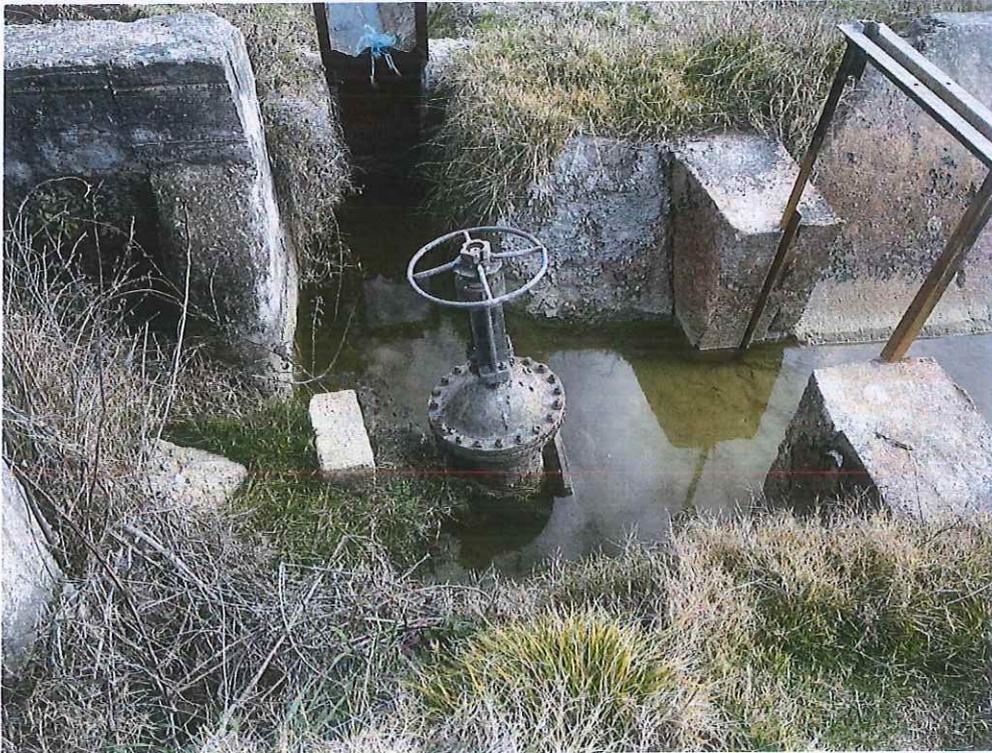
Figura 2-2 Foto e saracineskes se punes

Problematike tjeter eshte dhe amortizimi i saracineskes se punes. Nga analizimi gjendjes ne terren verehet nje spostim i aksit te saracineskes siper.

- 1- Rezervuari ka saracineska te vjetra dhe te demtuara te cilat nuk jane zevendesuar asnjehere. Kjo gjendje eshte me rezikshmeri te larte pasi rrezikon qe ujembledhesi ne rast varie te punoje me saracinesken e emenrgjences e cila gjithashtu eshte e vjeter dhe e amortizuar. Ne projekt parashikohet zevendesimi i saracineskes se punes per ujembledhesit.

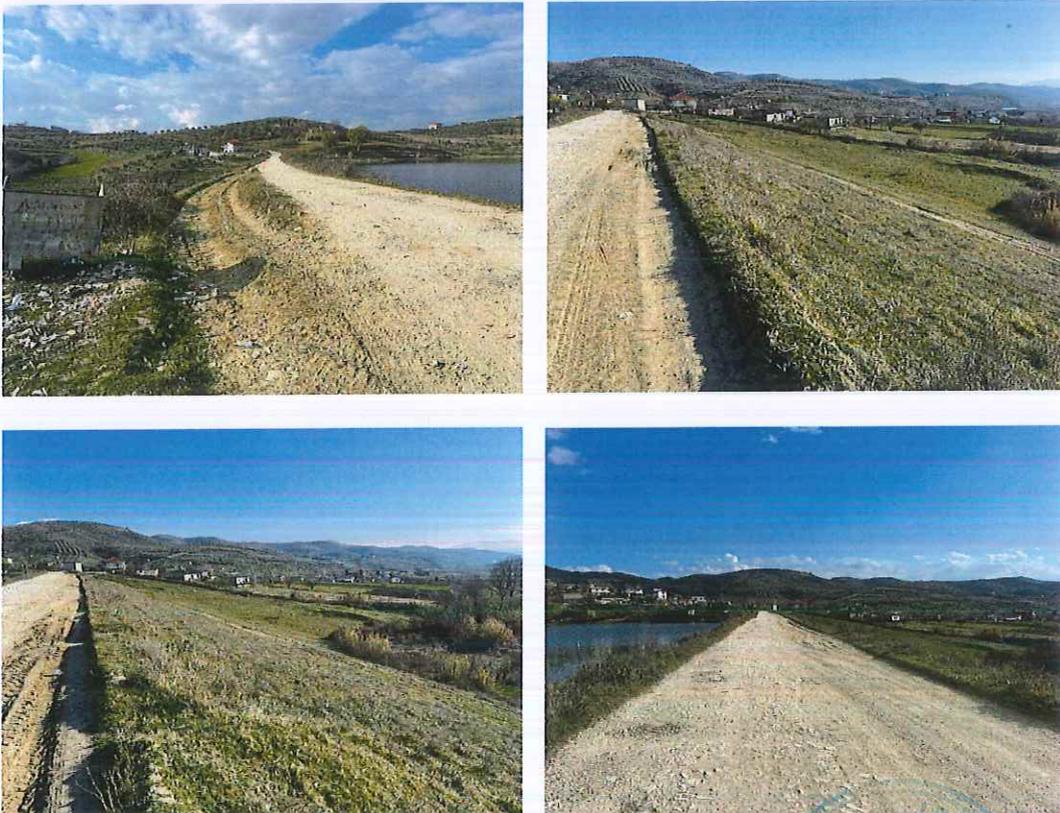
Figura 2-3 Foto te humbjes se qendrueshmerise se skarpates ne kuroren e diges

Probleme me qendrushmerine verehen dhe ne zonen e kurores se diges ku nje pjese e saj ka krijuar plan rreshkitje dhe ka fundosje.

- 2- Diga ne vetvete kane problematike erozionin si pasoje e veprimit te agjenteve atmosferik dhe nderhyrjeve nga banoret duke shfrytesuar dhe pjese te digave per qellime bujqesie. Ne projekt propozohet ndertimi i nje sistemi traresh betonarme per stabilizimin e shkarjeve dhe ndertimin e nje shtrese drenazhi me gure. Gjithashtu do te kete dhe kanele per disiplinimin e ujerave siperfaqesor.
Bazuar ne gjendjen fizike ekzistuese te diges, kushteve te shkarkimit te plotave dhe kritereve qe duhet te plotesoje kjo dige per te plotesuar parametrat e sigurise kerkohej te merren masat e meposhtme:
