RELACION TEKNIK

(Projekt zbatimi)

**OBJEKTI: “RIKUALIFIKIM I BLLOKUT QE KUFIZOHET NGA RRUGET
“MAHMUT ALLUSHI” - “RAMAZAN LICI”- “MUHAMET DELIU” -
“SOTIR CACI”.**

Studio Projektuese: ZENIT & CO sh.p.k

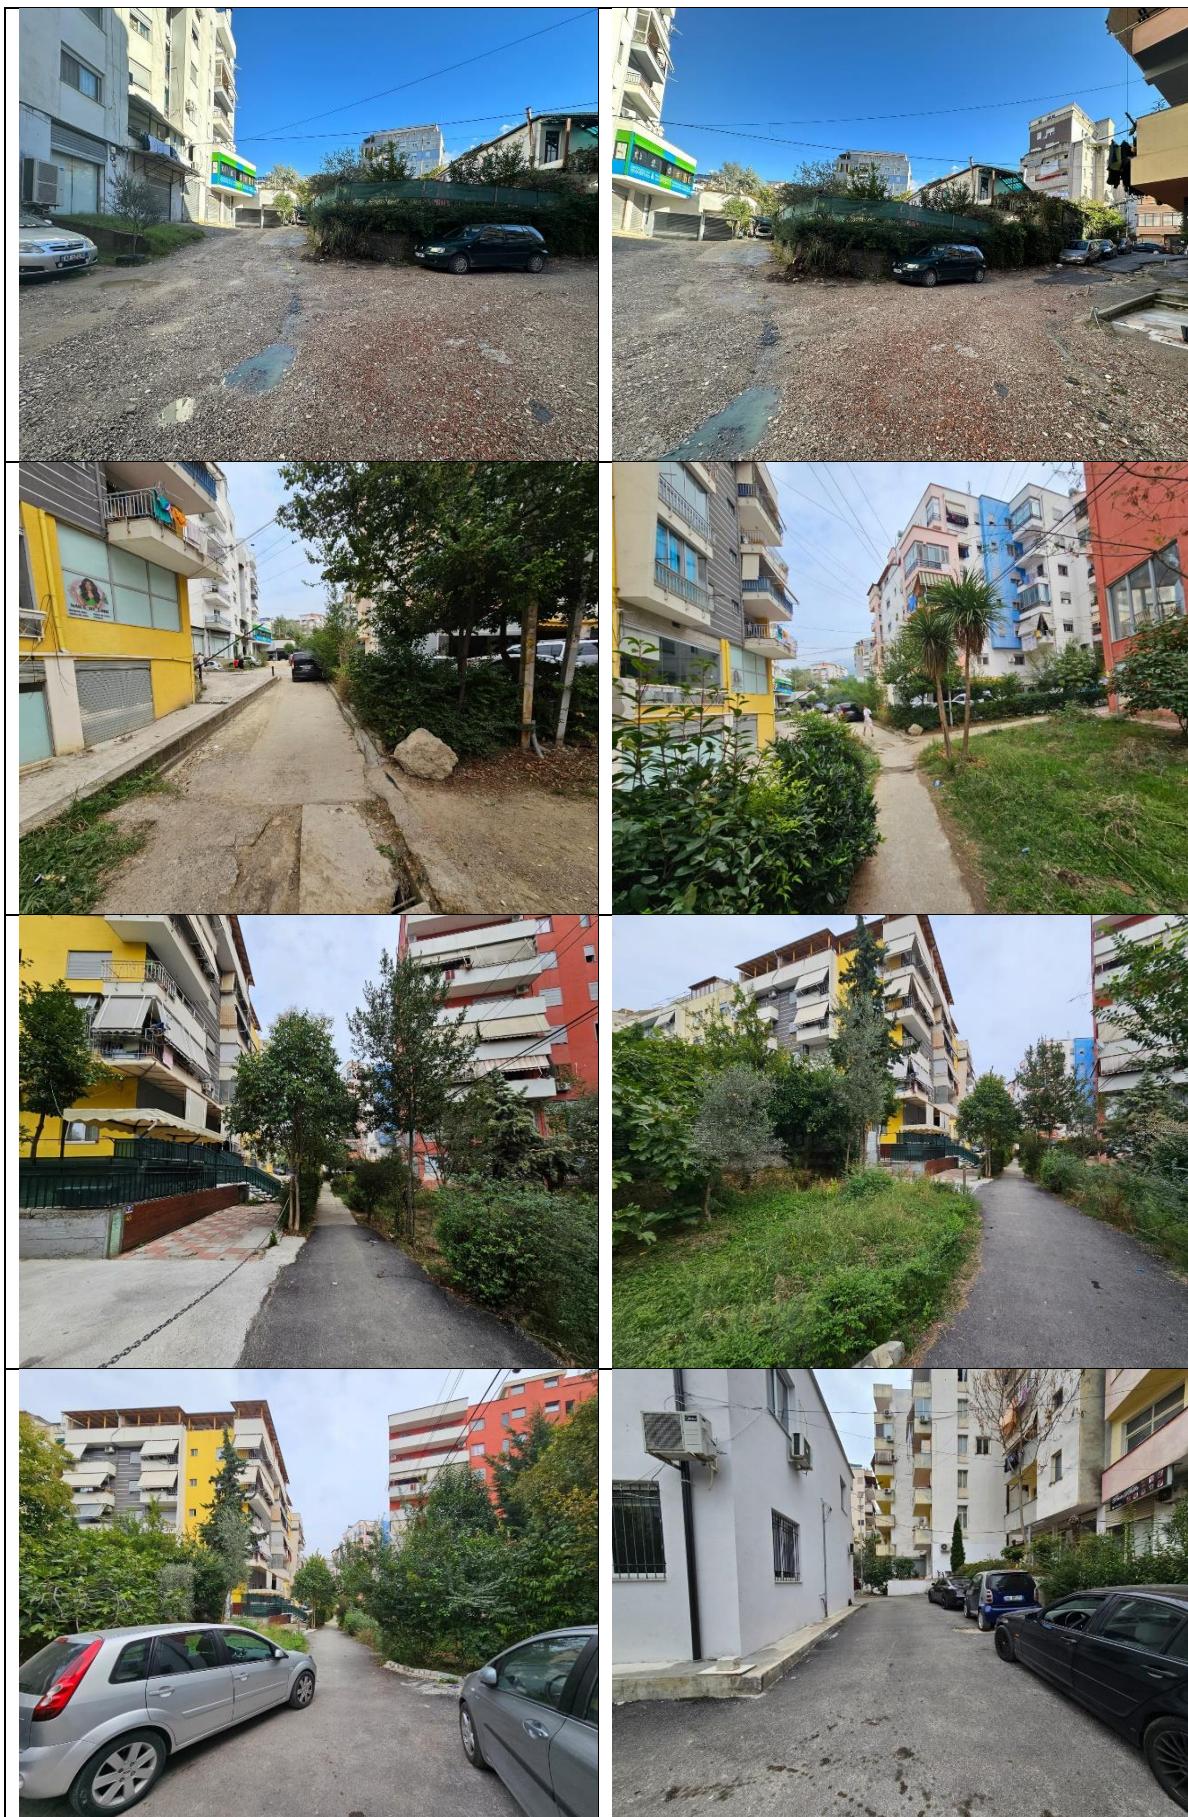
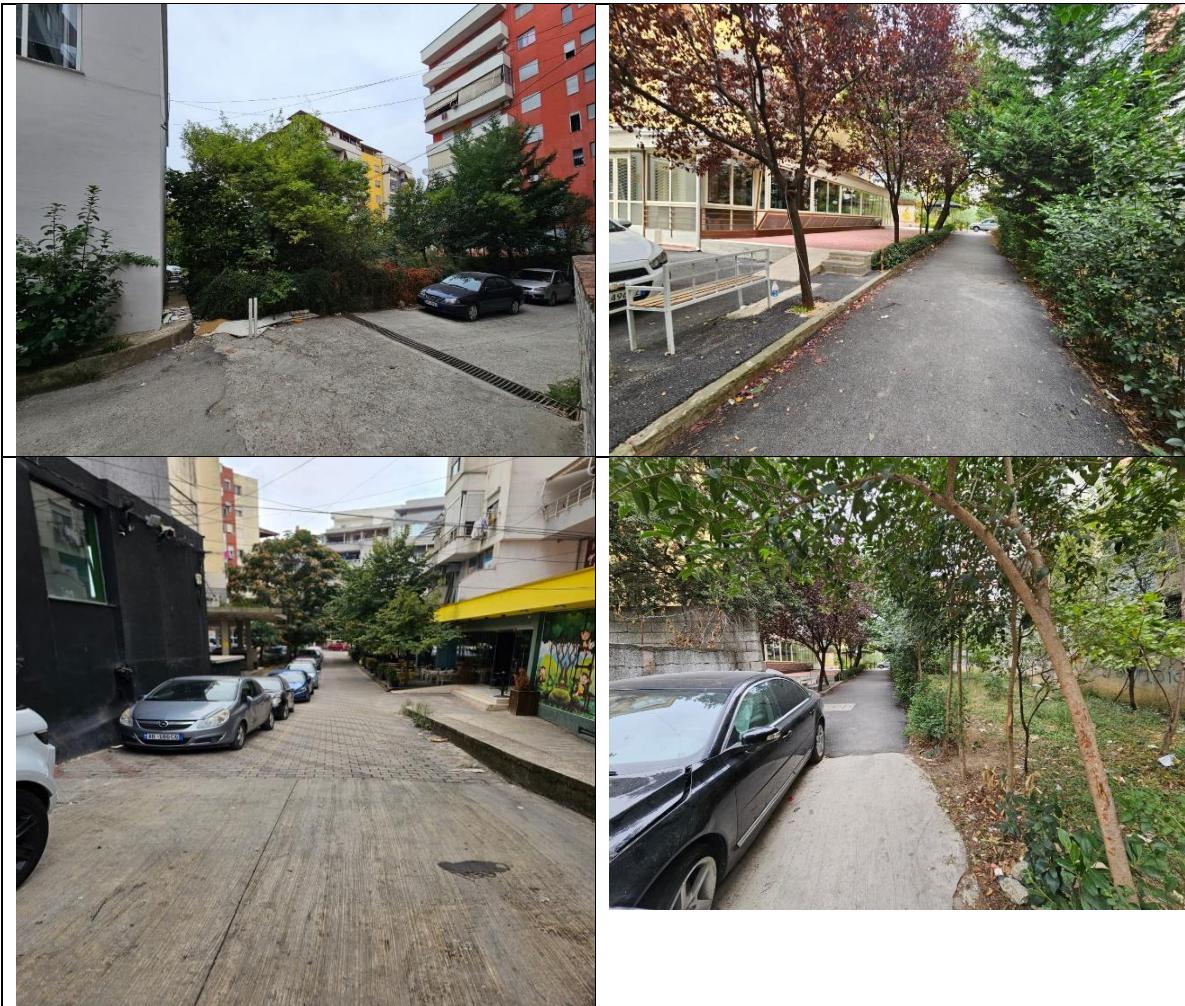
Foto te aksit 1.2

- Rruga eshte funksionale vetem ne nje pjesa te saj, deri te poliklinika.
- Rruga nuk eshte shume e aksesueshme
- Rruga nuk ka trotuar

- Propozohet rrule e re e asfaltuar me trotuar minimal nga te 2 krahet
- Rruga e propozuar do vazhdoj edhe te pjesa e siperme derisa te lidhet me unazën
- ne pjesen qe ka kanal te ujrave propozohet futja e kanalit ne box pasi nuk eshte i qendrueshem
- Sistemimi i trotuareve ne te dy krahet.
- Lidhje e drejte me rrugen kryesore

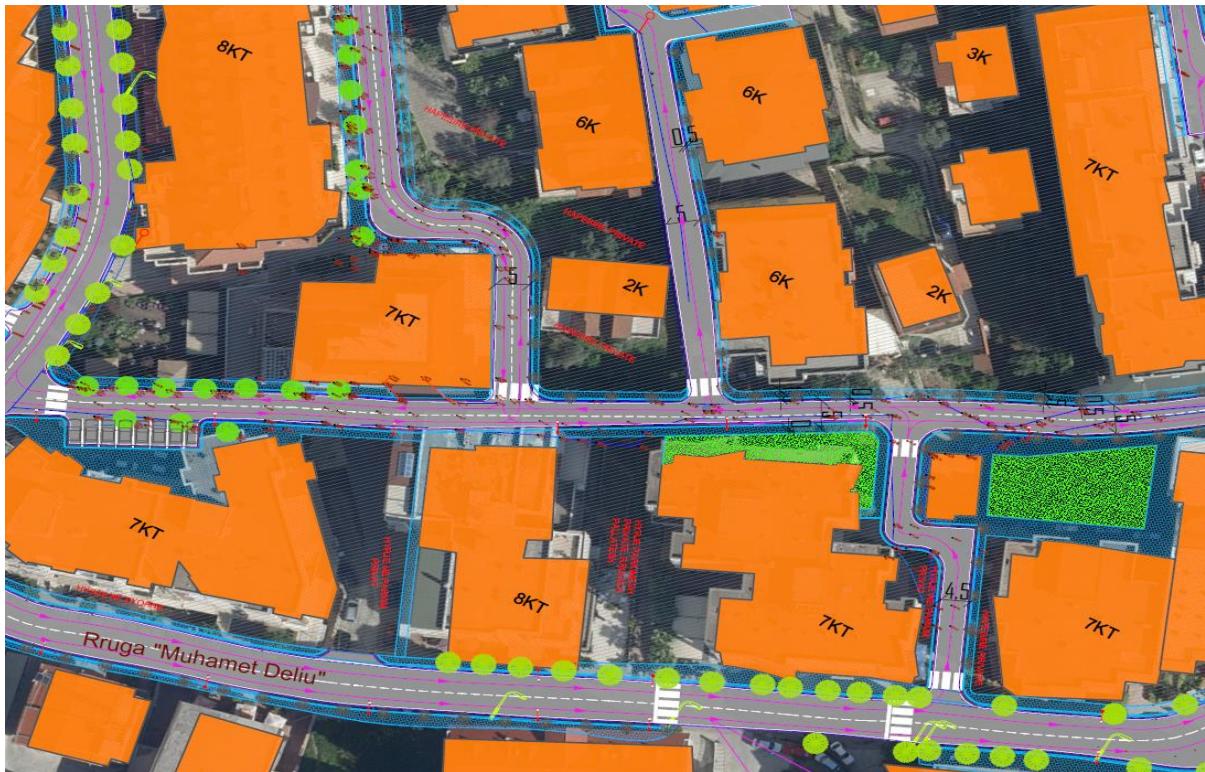
Aksi 1.2

Plani i rruges

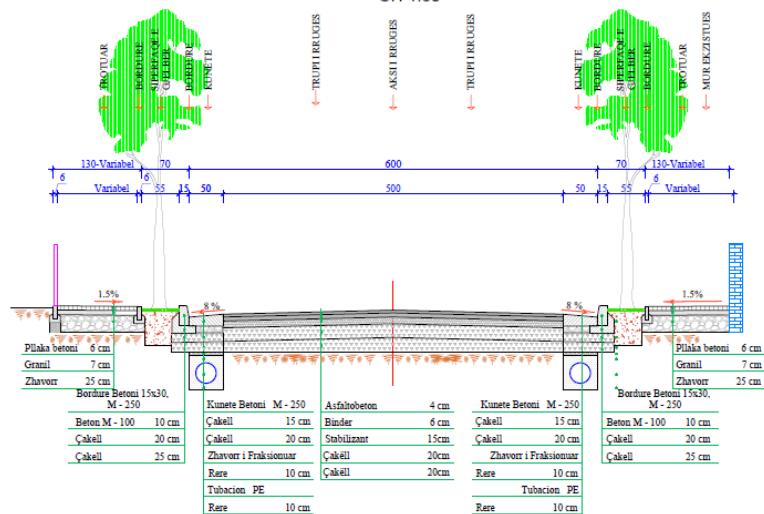
PROFIL TIP 3
MËNYRA E NDËRTIMIT TË RRUGËS
SH 1:50

Profili i rruges i propozuar

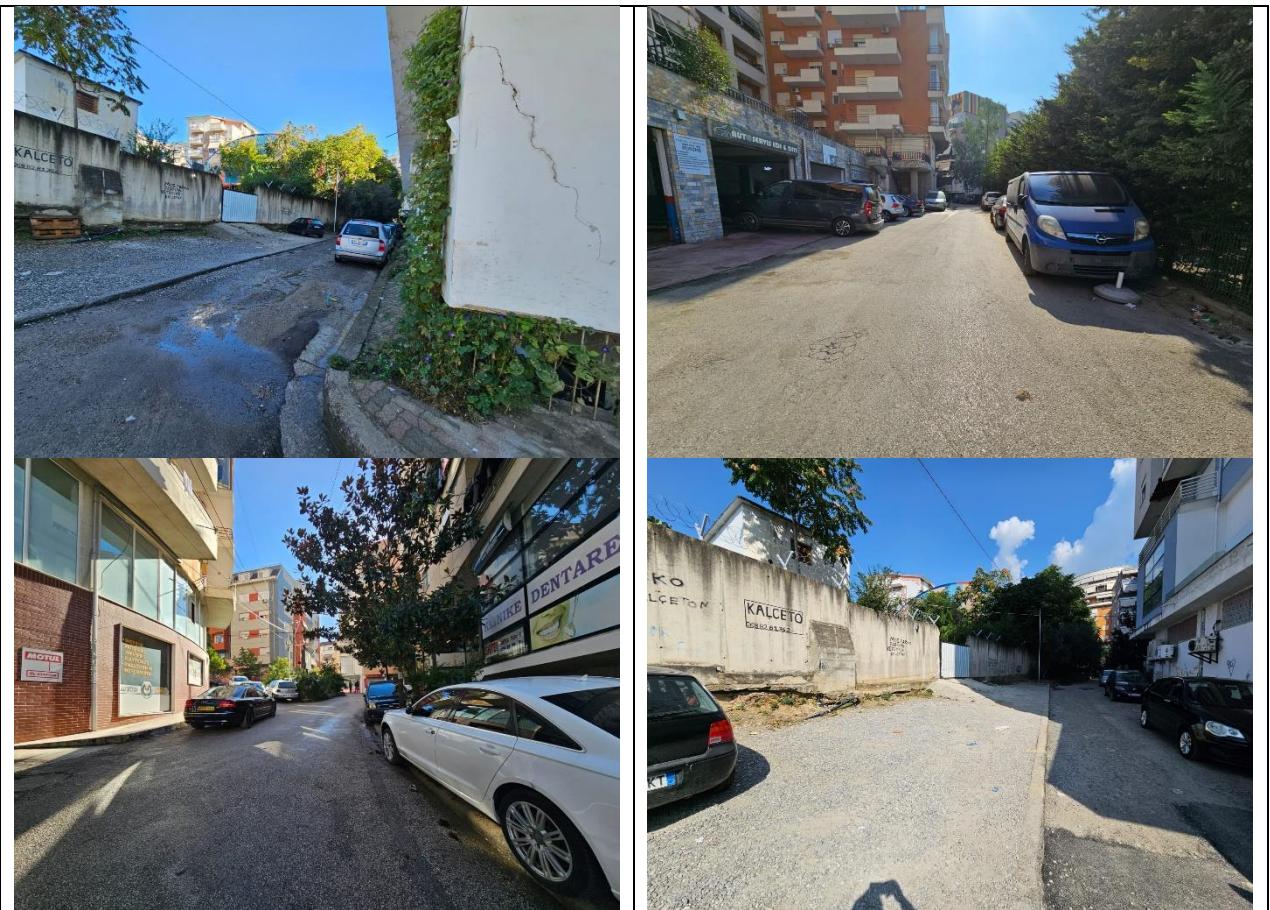
Foto te aksit 1.3

- Rruga ka nje gjeresi 5.5m duke perfshire kuneten edhe zgjerohet ne fund te saj deri ne 8 m
- Trotuare ka vetem nga njera krahe ne disa segmente
- Trotuaret jane te degraduar, kunetat jane inekzistente.
- Murr rrethues nga njera ane edhe objekt nga ana tjeter

- Ndertim rrjet te ri KUB
- Sistemimi i trotuareve ne nje nga krahet.
- Prishje e murrit rrethues ne anen veriore edhe lidhje me aksin 1.2 ne anen verilindore
- Lidhje e drejte me rrugen kryesore
- Krijimi i nje ishulli trafiku me rrugen lidhese per drejtimin e makinave.

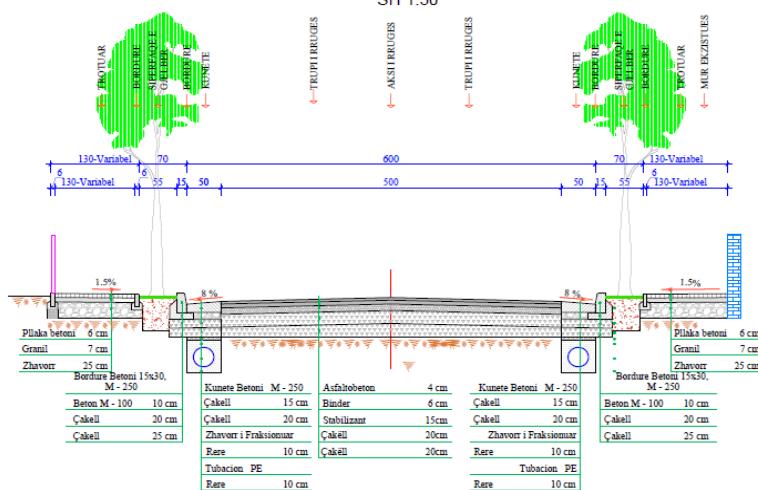
PROFIL TIP 3
MËNYRA E NDËRTIMIT TË RRUGËS
SH 1:50

Profili i rruges i propozuar

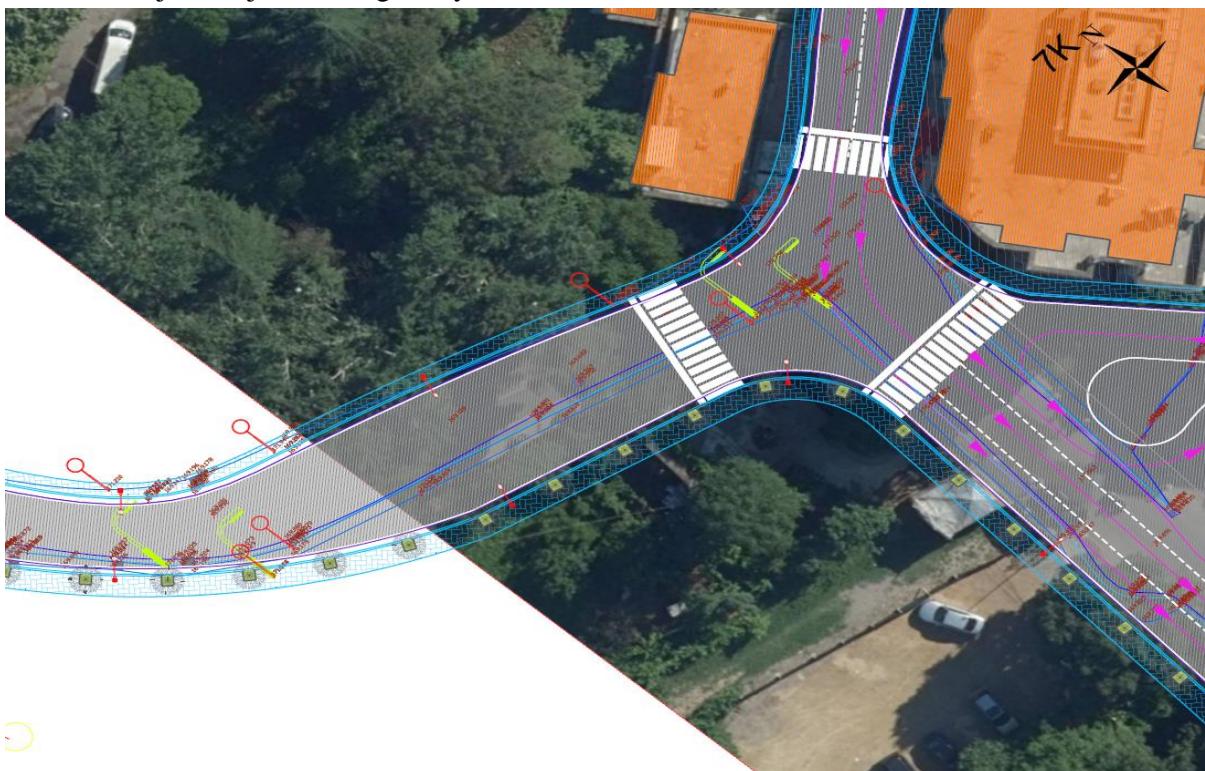
Plani i rruges

- ❖ Gjendja ekzistuese
 - Rruga ka një gjeresi 7m duke perfshire kuneten
 - Trotuaret ne te 2 anet kane gjeresi mesatarisht 1-1.5
 - Trotuaret janë te degraduar, kunetat janë inekzistente
- ❖ Propozimet
 - Nertim rrjet te ri KUB
 - Sistemimi i trotuareve ne te dy krahet.
 - Lidhje e drejte me rrugen kryesore

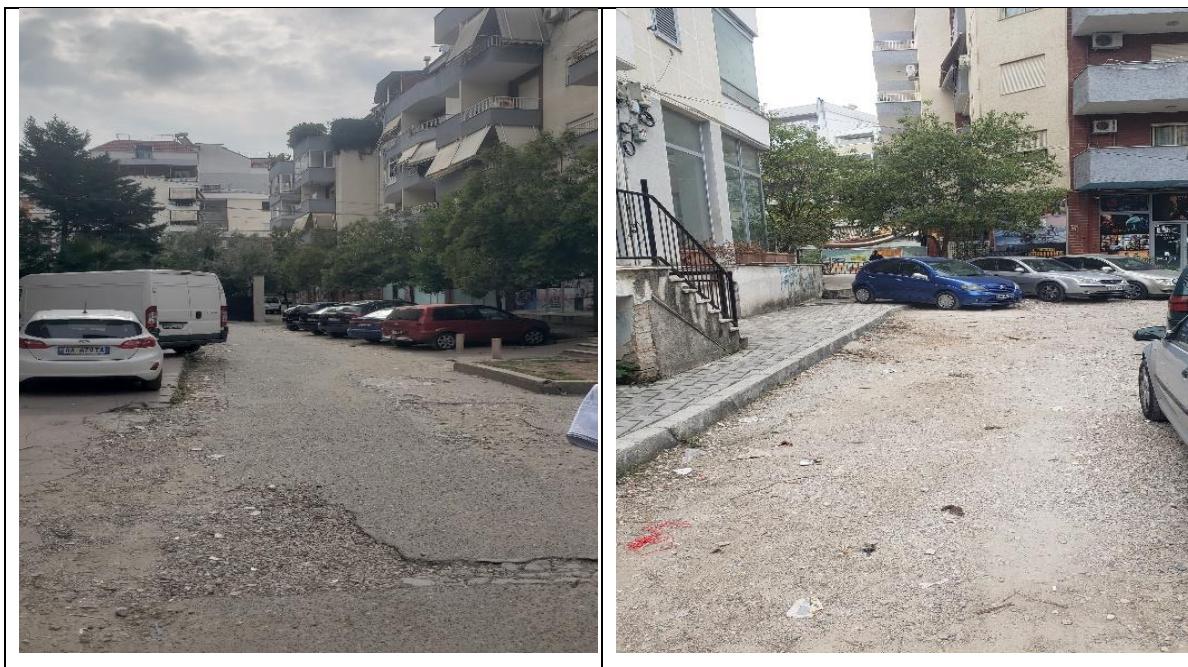
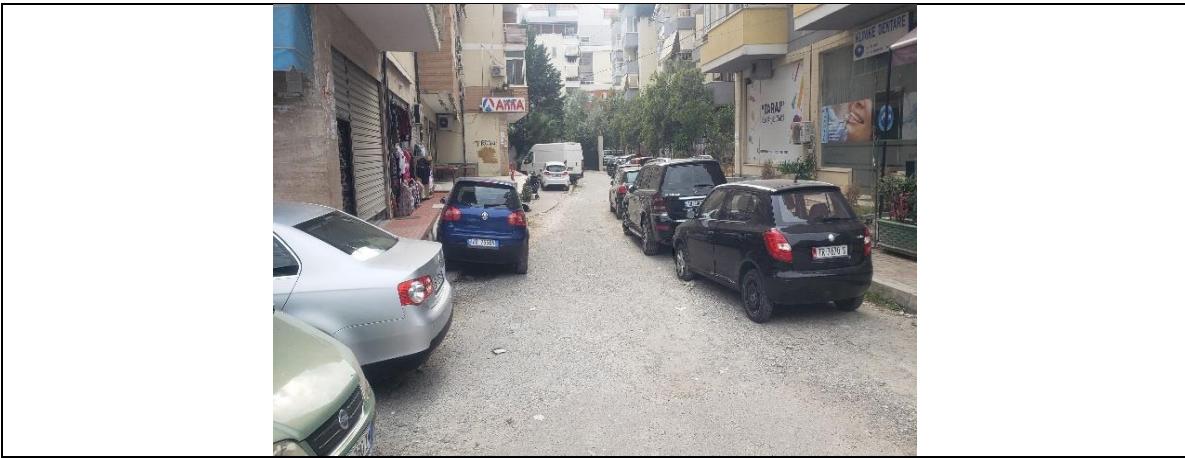
Foto te aksit 1.5

- Rruga eshte e pasfaltuar.
- Trotuaret ne 1 krahe edhe objekt privat ne krahun tjeter
- Rruga eshte me fund pa krye.
- Nuk ka KUB

- Ndertim rrjet KUB
- Asfaltim I rruges.
- Prishje e objektit privat per hapjen e rruges me gjeresi 5m
- Sistemimi i trotuareve ne te dy krahet.
- Lidhje e drejte me rrugen kryesore edhe lidhje me aksin 1.2
- Sistemimi I problematikes se parkimit.

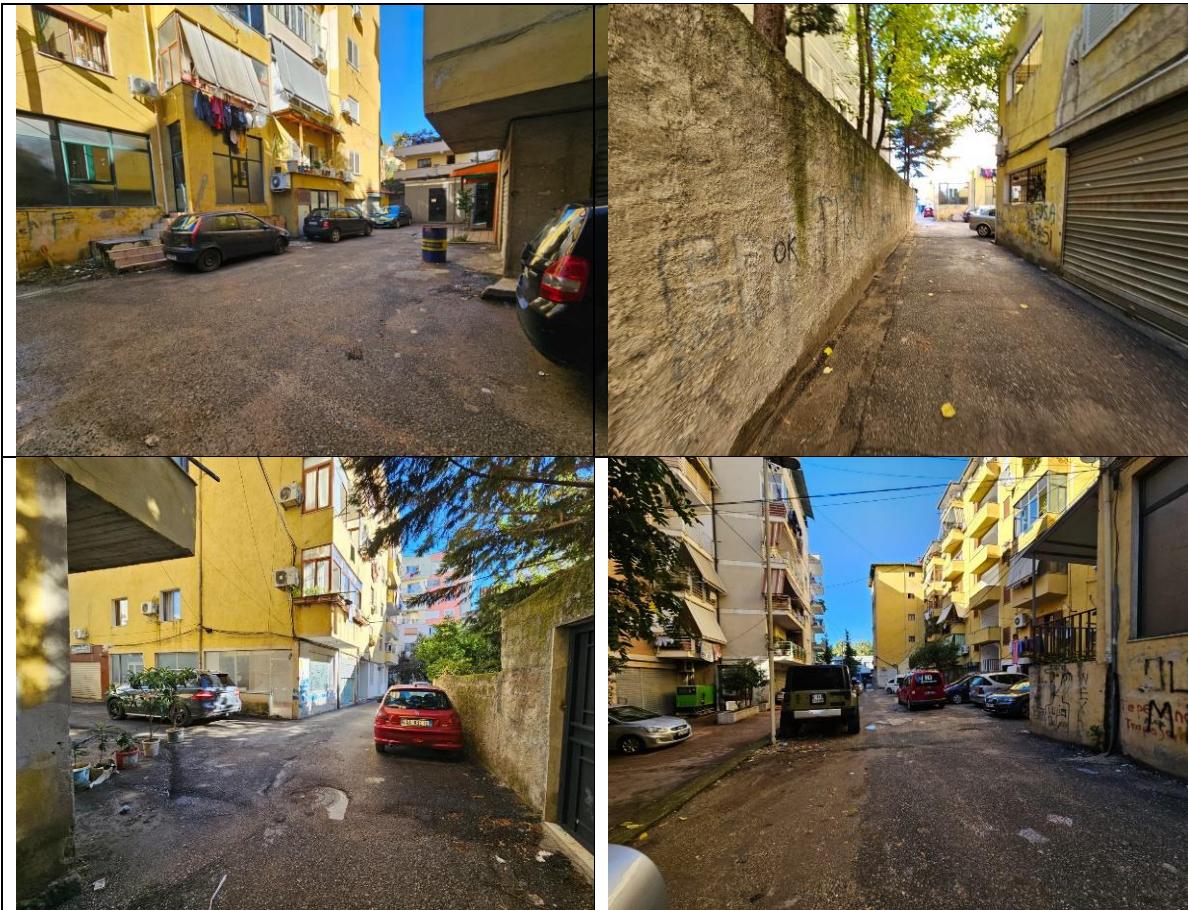
Foto te aksit 1.6

- Rruga ka një gjeresi 6m.
- Trotuaret ne te 2 anet kane gjeresi mesatarisht 1.5-2m por jo ne te gjithe aksin
- Trotuaret jane te degraduar, kunetat jane inekzistente
- Rruga nuk ka dalje.

- Ndertim I rruges 6m duke perfshire edhe kuneten
- Ndertim rrjet te ri KUB.
- Sistemimi i trotuareve ne te dy krahet me gjeresi minimale.
- Lidhje e drejte me rrugen kryesore
- Lidhje me aksin 1.2.
- Sistemim I gjendjes se parkimit.

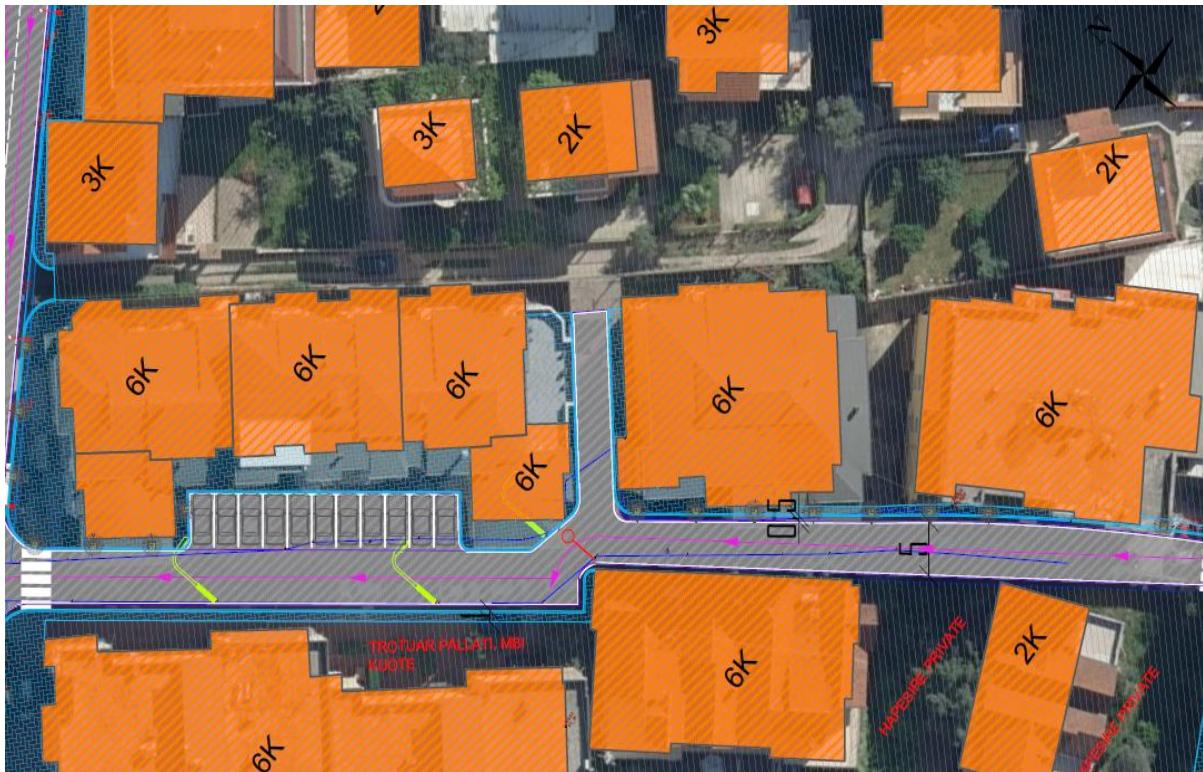
Aksi 1.6

Plani i rruges

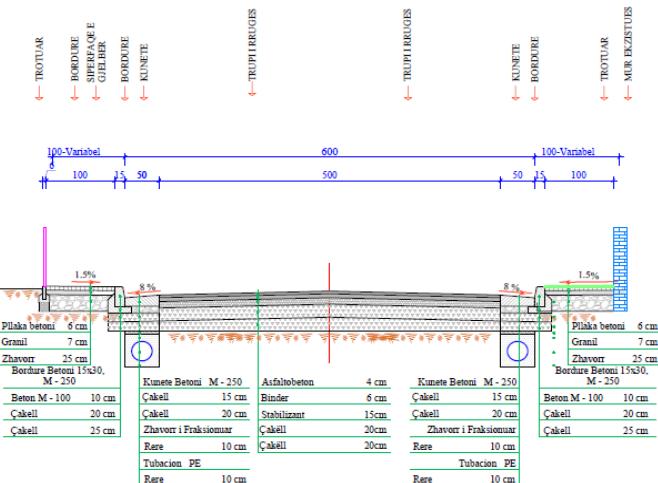
PROFIL TIP 6
MËNYRA E NDËRTIMIT TË RRUGËS
SH 1:50

Profili i rruges i propozuar

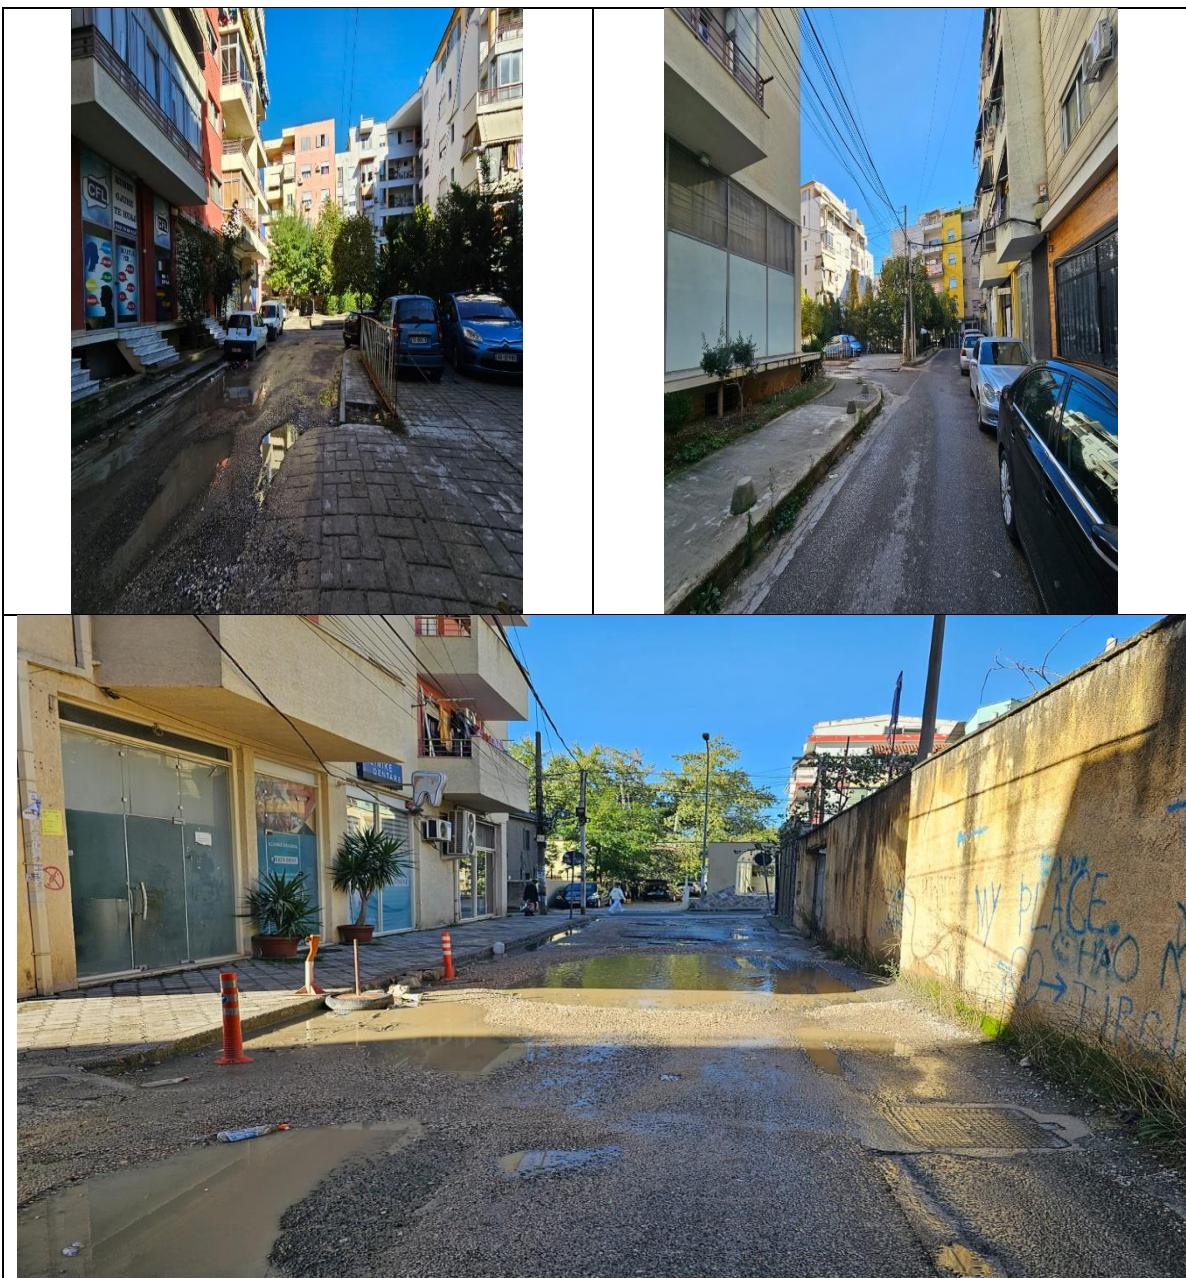
Foto te aksit 1.7

- ❖ Gjendja ekzistuese
 - Rruga ka një gjeresi varjon nga 4m deri ne 6m duke perfshire kuneten
 - Trotuaret ne te 2 anet kane gjeresi mesatarisht 1.5-2m
 - Trotuaret jane te degraduar, kunetat jane inekzistente
- ❖ Propozimet
 - Gjateria e trupit te rruges mbahet njesoj.
 - Ndertim rrjet te ri KUB.
 - Sistemimi i trotuareve ne te dy krahet.
 - Lidhje e drejte me rrugen kryesore.

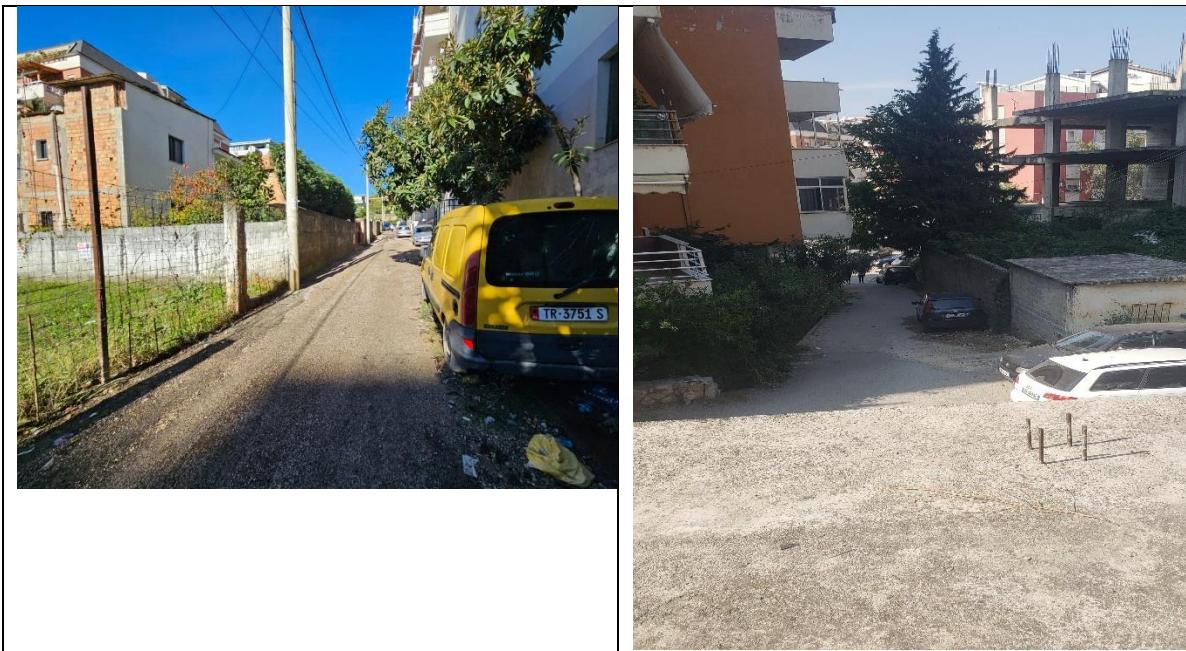
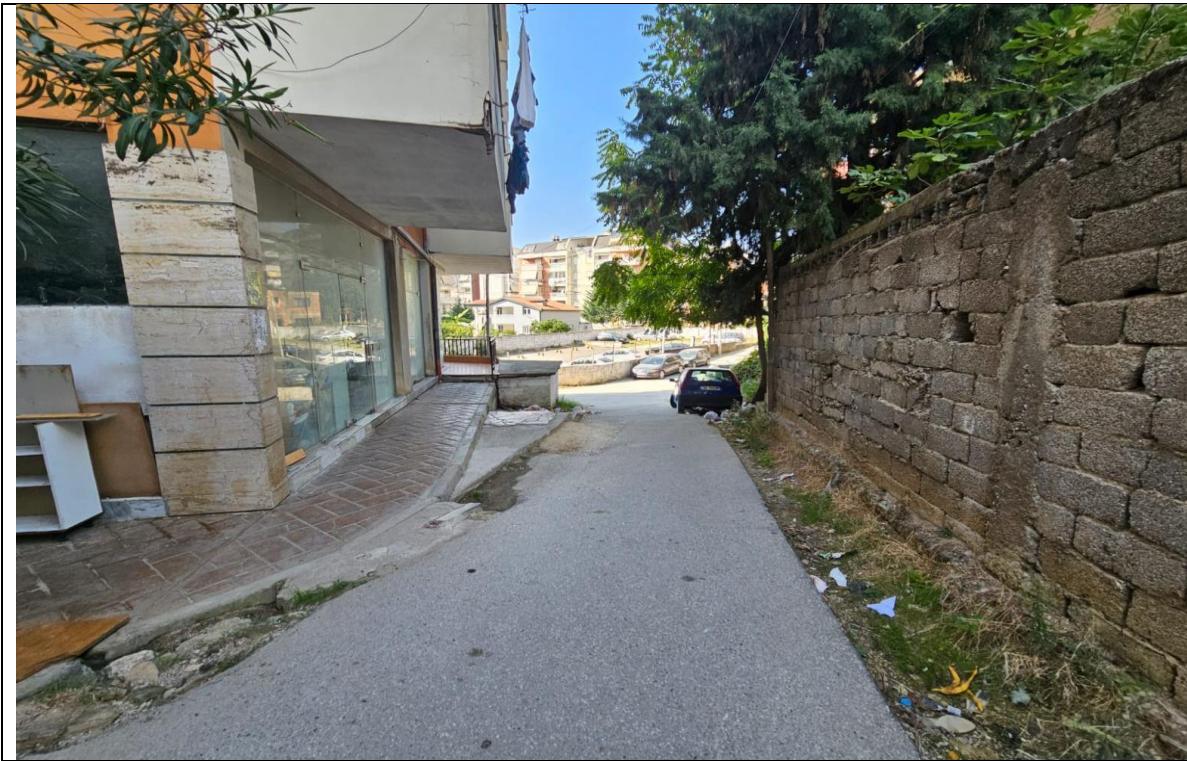
Foto te aksit 1.8

- Rruga ka nje gjeresi 3.5m deri ne 5.0m .
- Rruga eshte e degraduar edhe ne segmente eshte e paasfaltuar.
- Trotuaret ka ne disa segmente me gjeresi 1.5-2m
- Trotuaret jane te degraduar, kunetat jane inekzistente

- Asfaltim I gjurmes se rruges me te njejten gjeresi
- Ndertim rrjet te ri KUB
- Sistemimi i trotuareve ne te dy krahet.
- Lidhje e drejte me rrugen kryesore

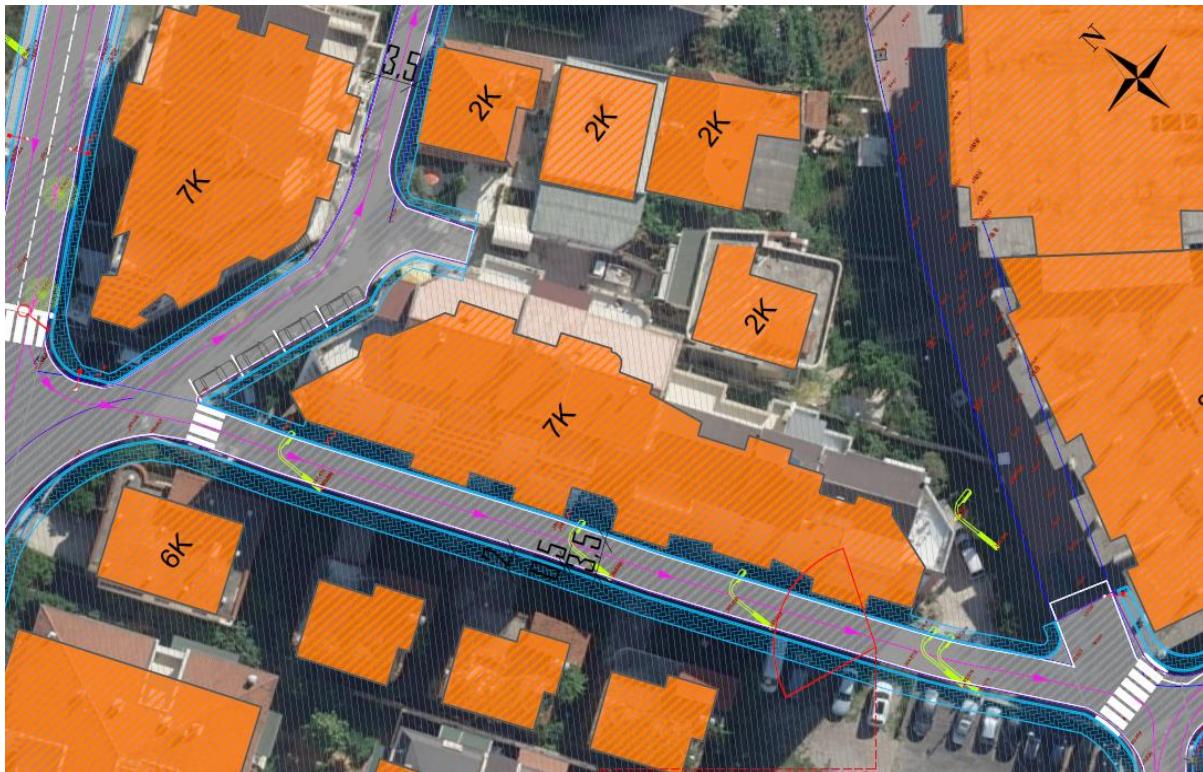
Aksi 1.8

Plani i rruges

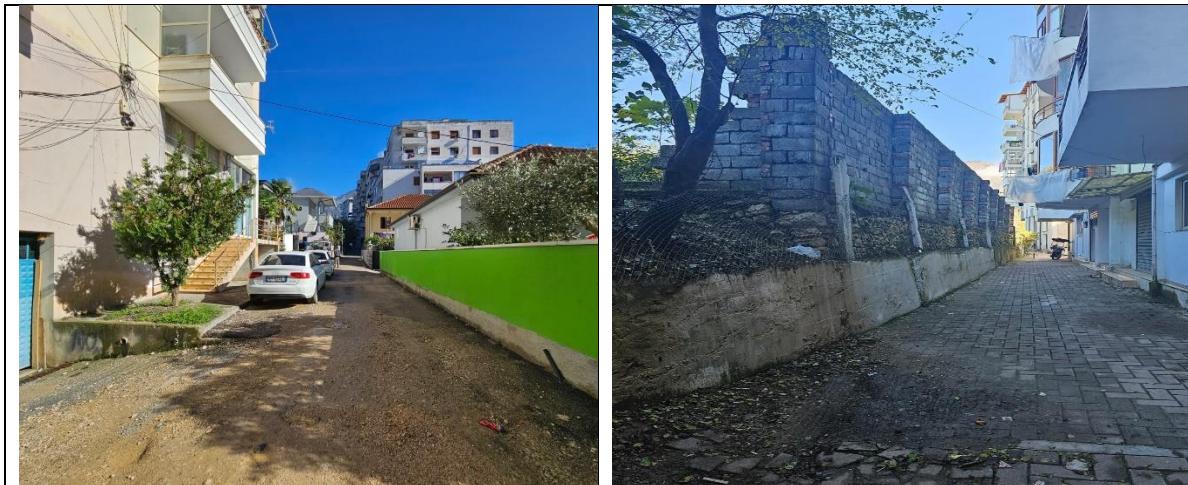
Foto te aksit 1.9

- ❖ Gjendja ekzistuese
 - Rrga ka nje gjeresi 4m duke perfshire kuneten
 - Trotuare nuk ka.
 - Nuk ka rrjet KUB.
 - Rrga eshte pa krye.
- ❖ Propozimet
 - Ldhje e rruges me aksin 1.11
 - Prishje muri rrethues I nje objekti te renuar
 - Ndertim rrjet te ri KUB

- Krijimi I trotuarit nga njeri krahe.
- Lidhje e drejte me rrugen kryesore

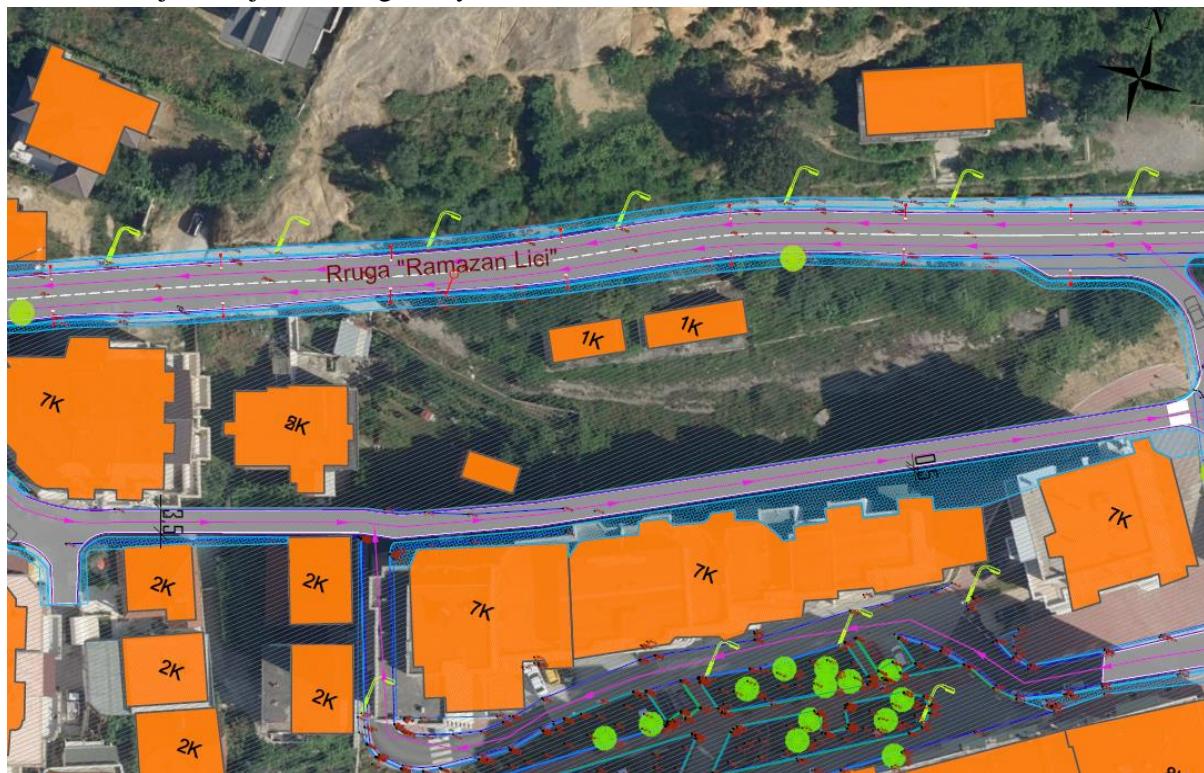
Aksi 1.9

Plani i rruges

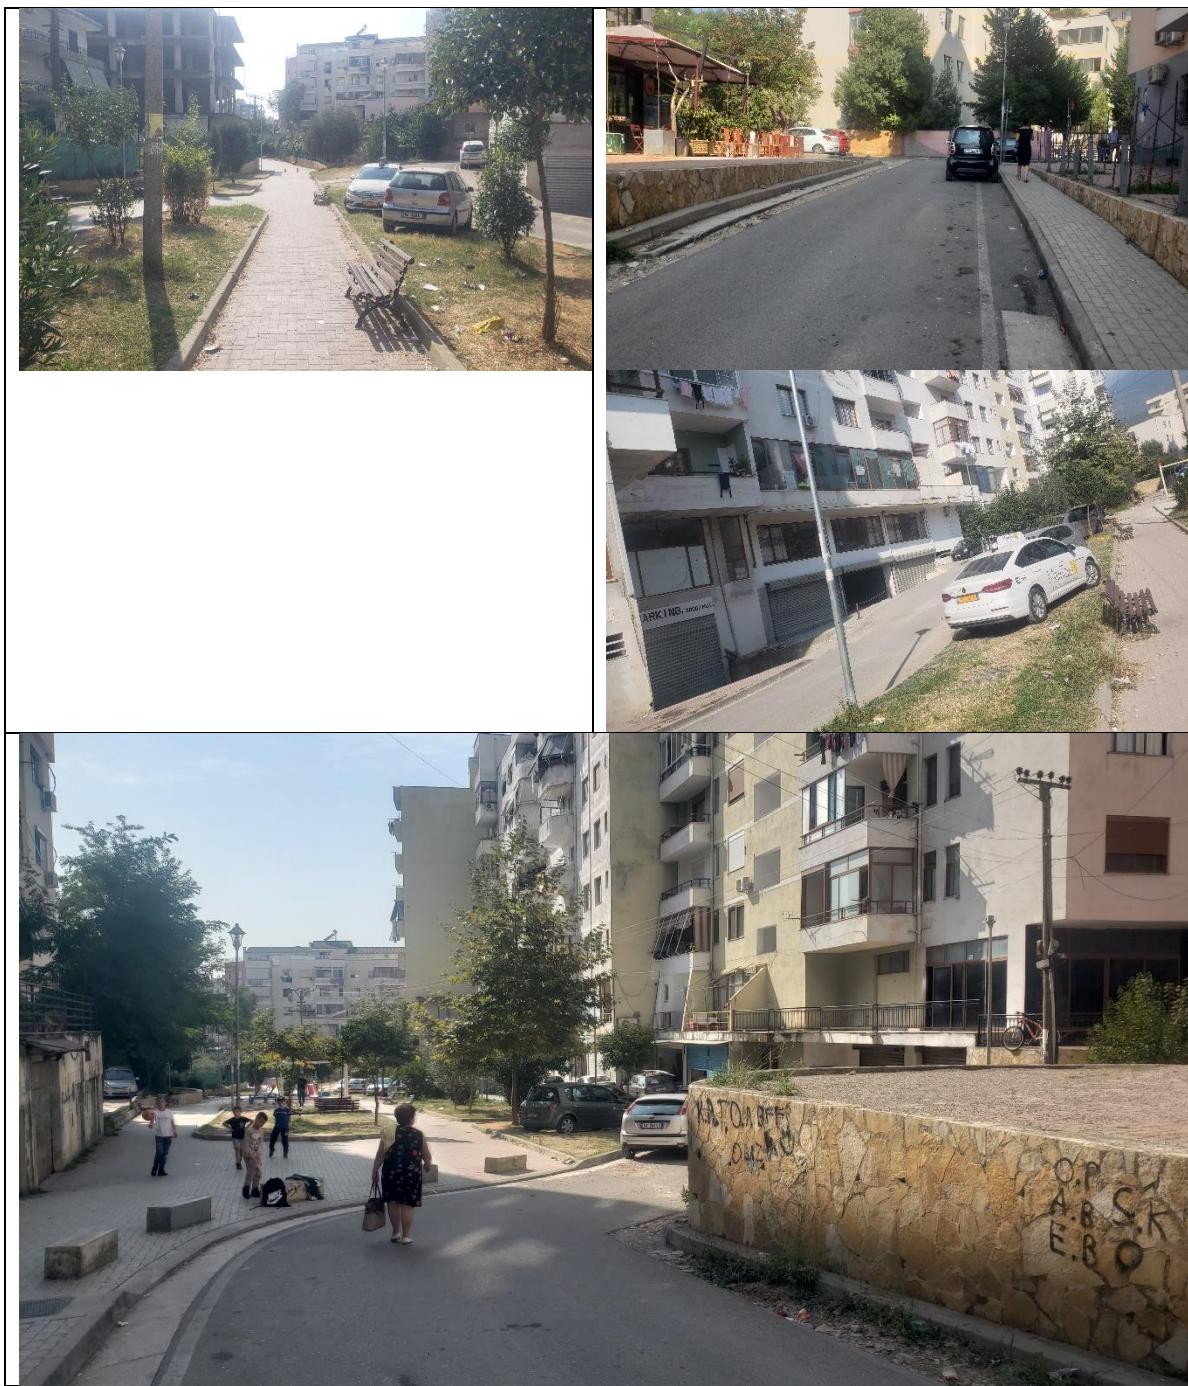
Foto te aksit 1.10

- Rruga ka një gjeresi 3.5-6m duke perfshire kuneten
- Trotuaret ne te 2 anet kane gjeresi mesatarisht 1.5-2m
- Trotuaret jane ne gjendje te mire pasi eshte ndertuar edhe një pedonale ne kohet e fundit.

- Nuk propozohet ndryshim

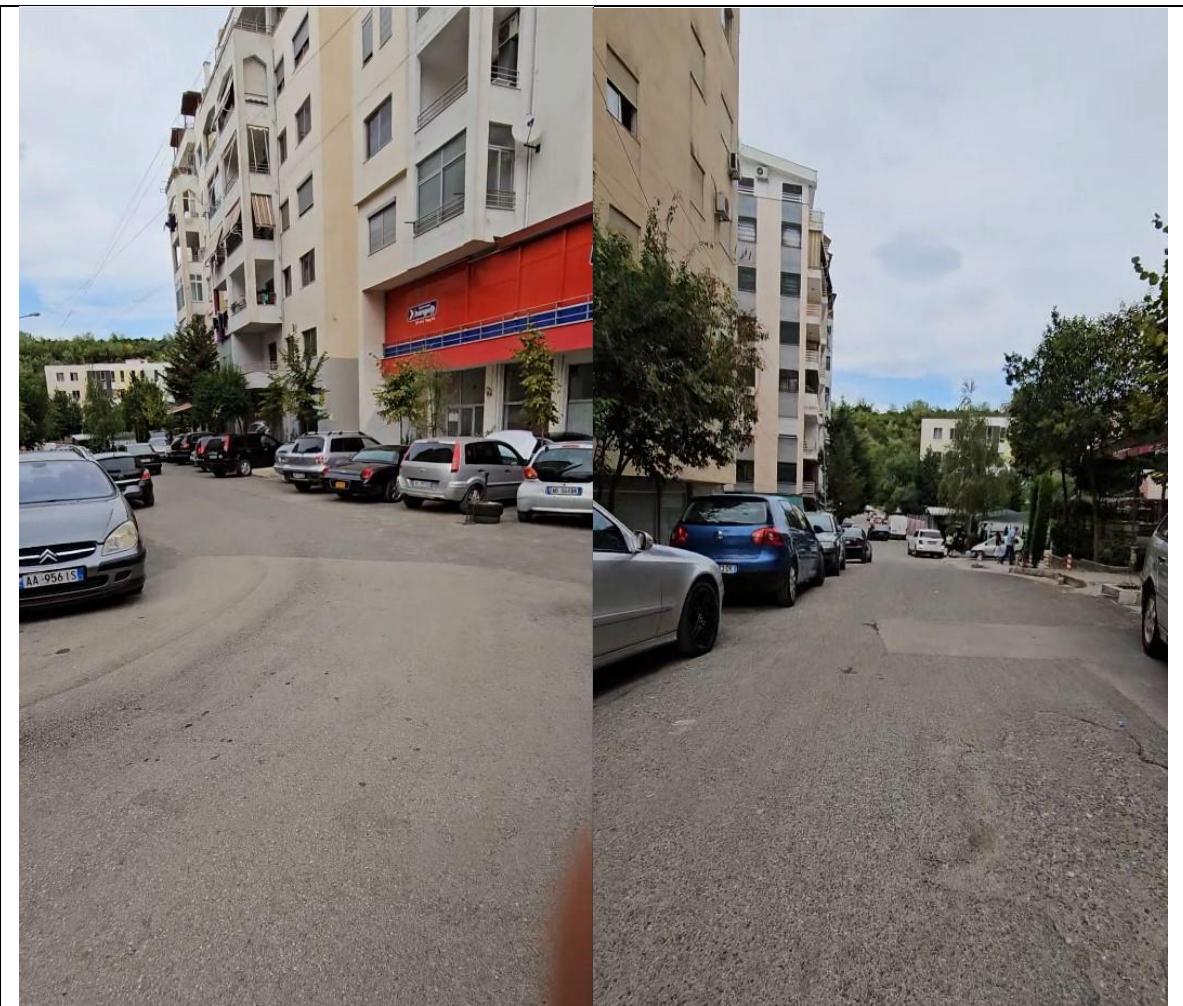
Foto te aksit 1.11

- Rrugë ka një gjeresi 6.5m duke perfshire kuneten
- Trotuaret ne te 2 anet kane gjeresi mesatarisht 1.5-2m
- Trotuaret ne segmente te caktuara jane shume te demtuara.

- Asfaltim duke mbajtur gjurmen ekzistuese
- Ndertim rrjet te ri KUB
- Sistemimi i trotuareve ne te dy krahet.
- Krijim i dy lidhjeve ne anen veriore me aksin 1.
- Sistemimi i problematikes se parkimit,

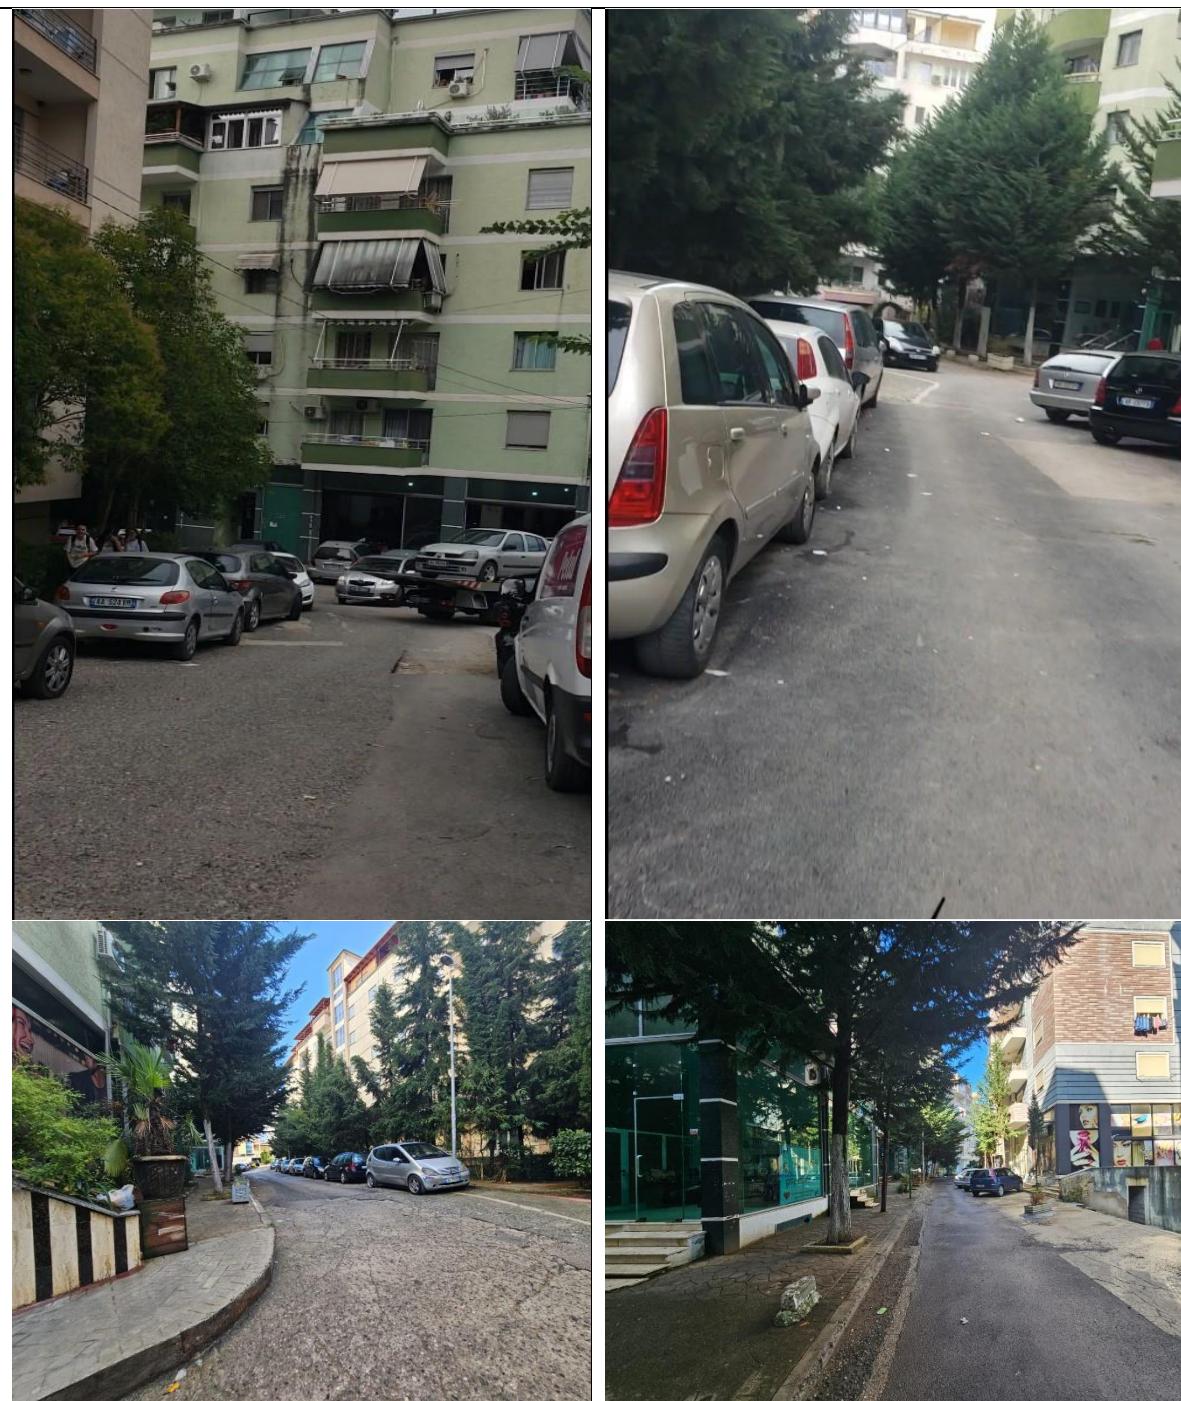
Foto te aksit 1.12

- Rruga ka një gjeresi 4.5-6m duke perfshire kuneten
- Trotuaret ne te 2 anet kane gjeresi mesatarisht 1.5-2m
- Trotuaret jane te degraduar, kunetat jane inekzistente
- Asfalti eshte I degraduar.
- Nje pjese e aksit eshte e paasflatuar.

- Ndertim rrjet te ri KUB
- Sistemimi i trotuareve ne te dy krahet.

- Lidhje e drejte me rrugen kryesore
- Lidhje e re ne veri me aksin 1
- Zgjidhje e problematikes se parkimit.
- Prishje muresh per krijim e nje rruge brenda standarteve.
- Lidhje me aksin 1.13

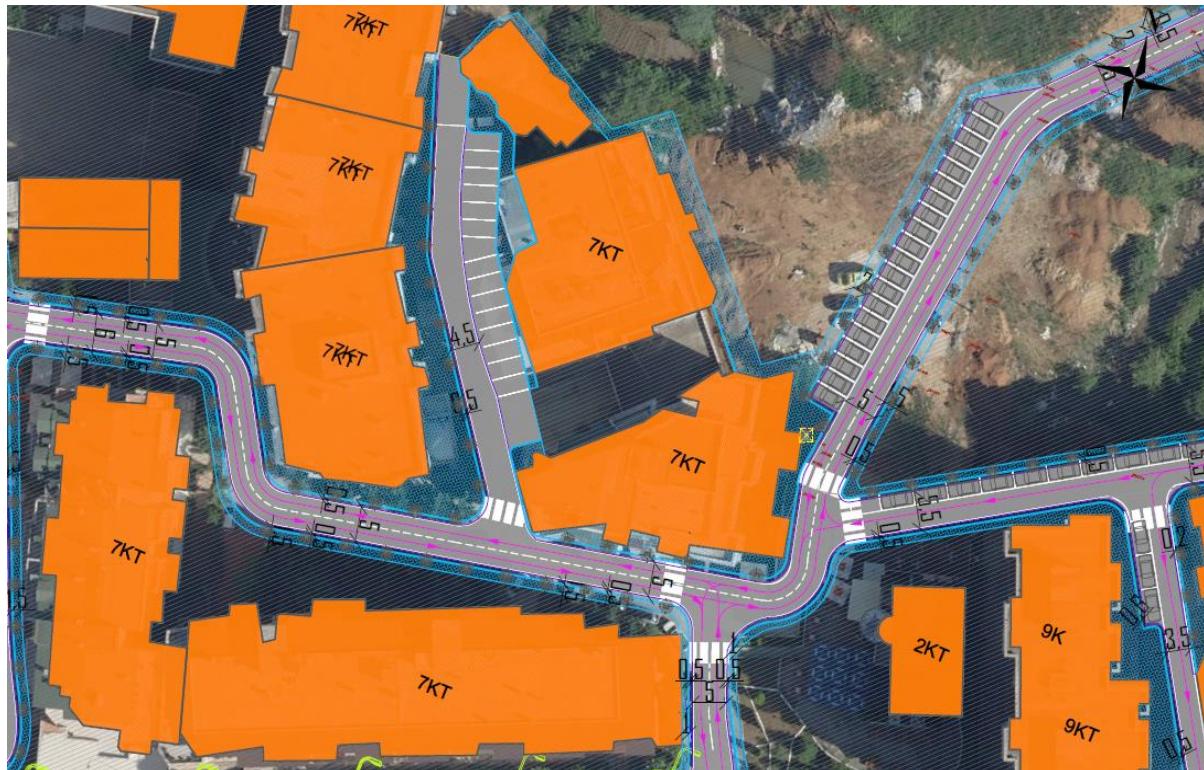
Aksi 1.12

Plani i rruges
