RELACION TEKNIK

(Projekt zbatimi)

**OBJEKTI: “RIKUALIFIKIM I BLLOKUT QE KUFIZOHET NGA RRUGET
“MAHMUT ALLUSHI” - “RAMAZAN LICI”- “MUHAMET DELIU” -
“SOTIR CACI”.**

Studio Projektuese: ZENIT & CO sh.p.k

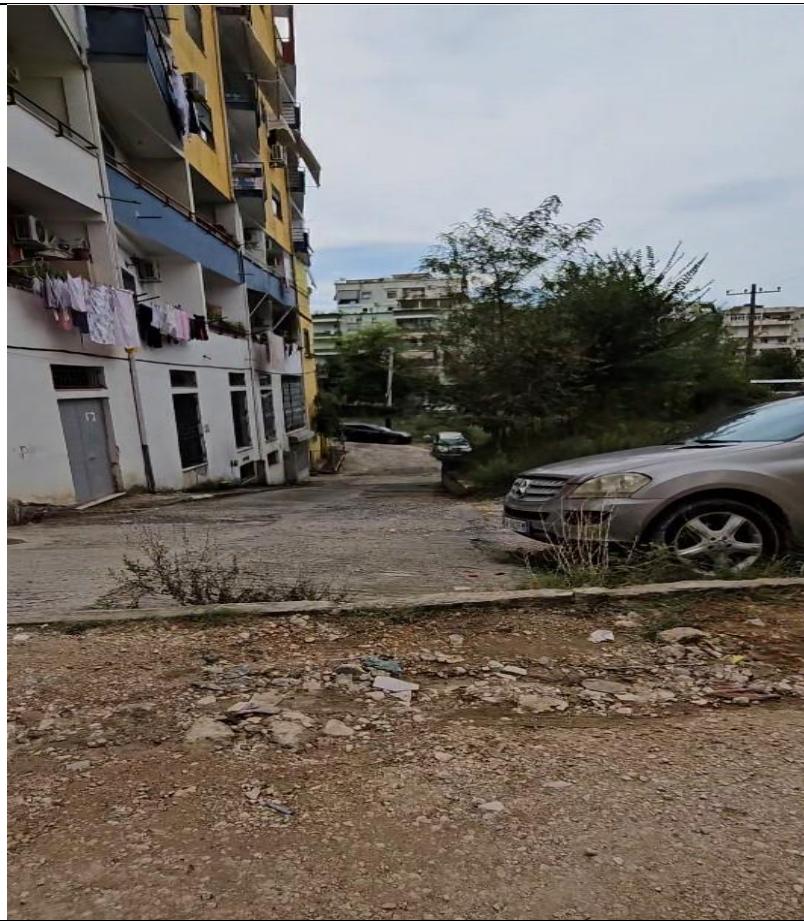
Foto te aksit 1.13

- ❖ Gjendja ekzistuese
 - Rruga te lidh vetem me aksin 1.17
 - Nuk ka trotuare as kanalizime edhe kuneta.
 - Nuk disponon parkim te mirfillte.
- ❖ Propozimet
 - Ndertim i nje rruge brenda standarteve.
 - Ndertim trotuaresh te rindj.
 - Ndertim kunete edhe kanalizimi KUB
 - Ndertim I vendeve te parkimit.
 - Lidhje me aksin 1.12

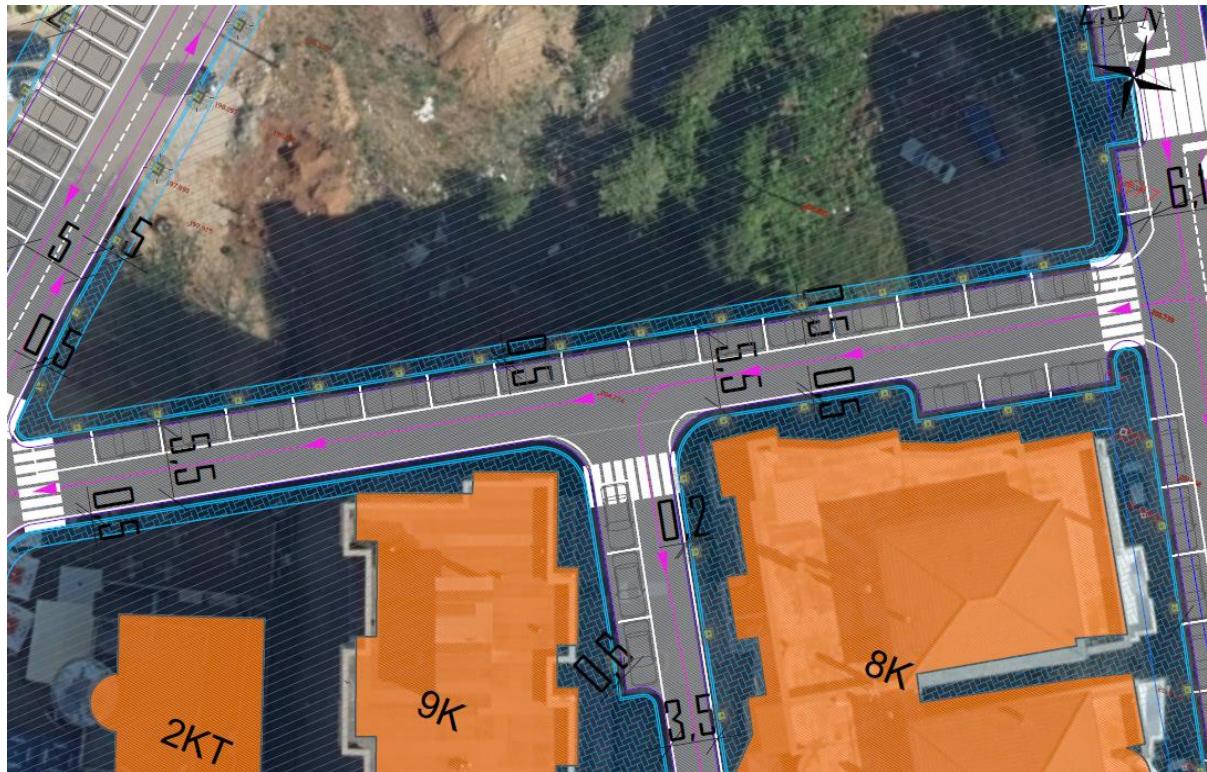
Aksi 1.13

Plani i rruges

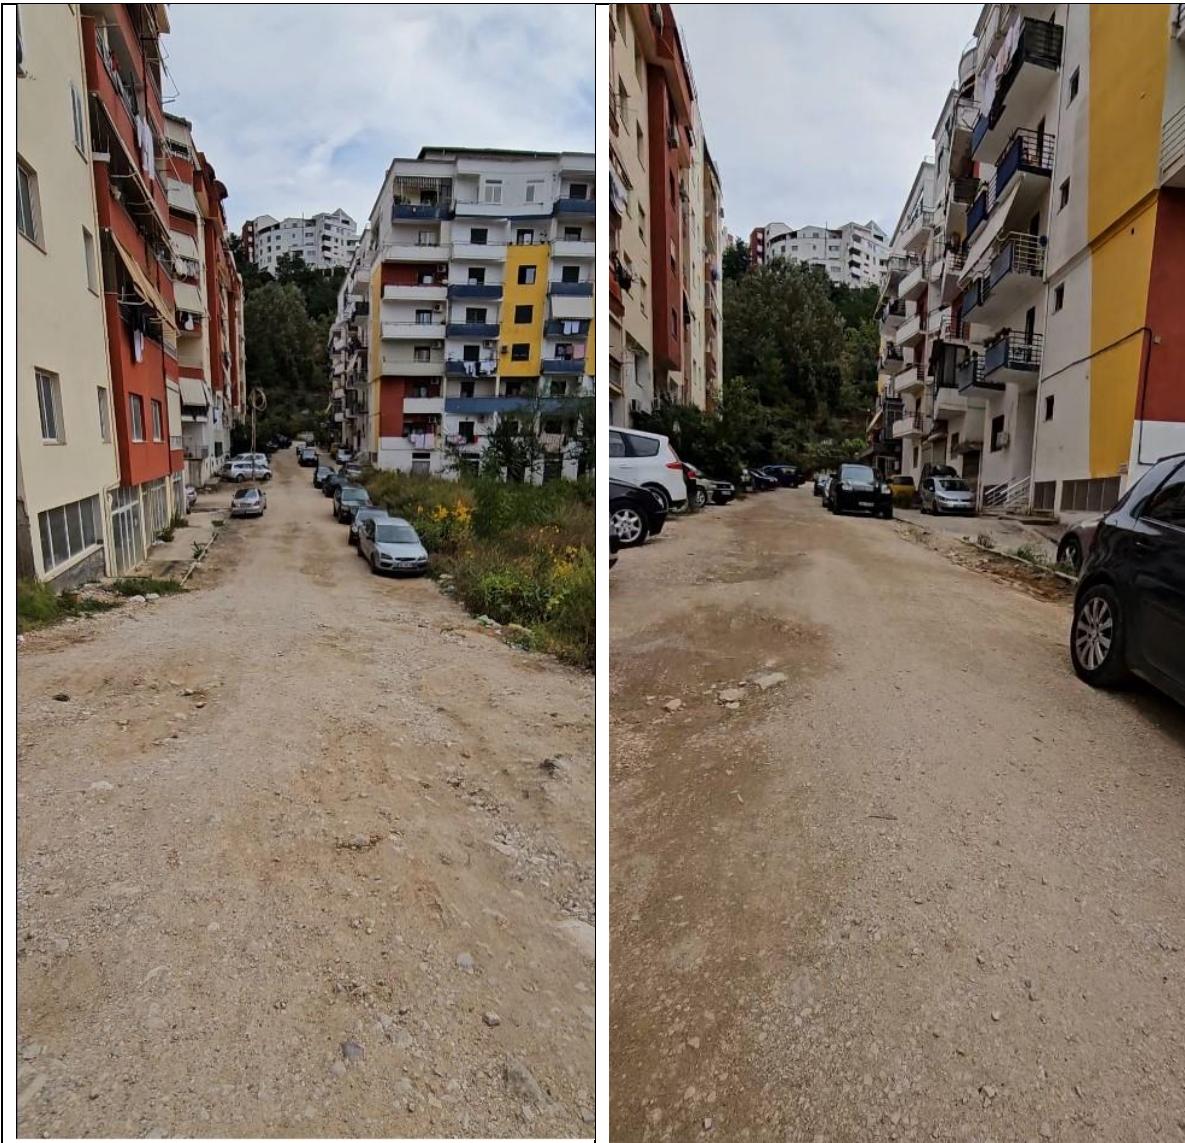
Foto te aksit 1.14

- Rruga ka shenje prej 6.5m.
- Nuk eshte e asfaltuar
- Nuk ka trotuare.
- Nuk ka rrjet kanalizimi

- Asfaltim I rruges me gjeresi 7m bashke me kuneta
- Ndertim I trotuareve te rinj
- Ndertim rrjet te ri KUB
- Lidhje e drejte me rrugen kryesore ng ate dyja krahet
- Ndertim i vendeve te pakrimit ne rruge me gjeresi 2.5m ne secalin krahe.
- Lidhje me askin 1.12 , 1.15, 1.13.

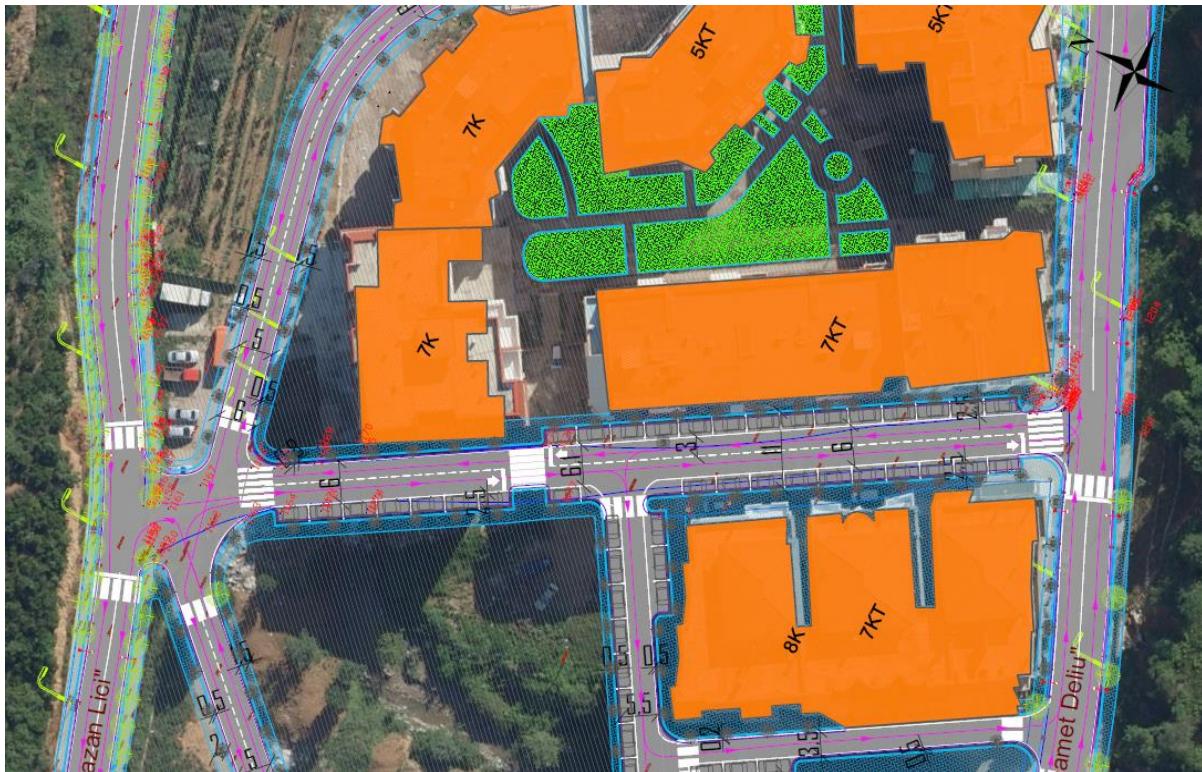
Aksi 1.14

Plani i rruges

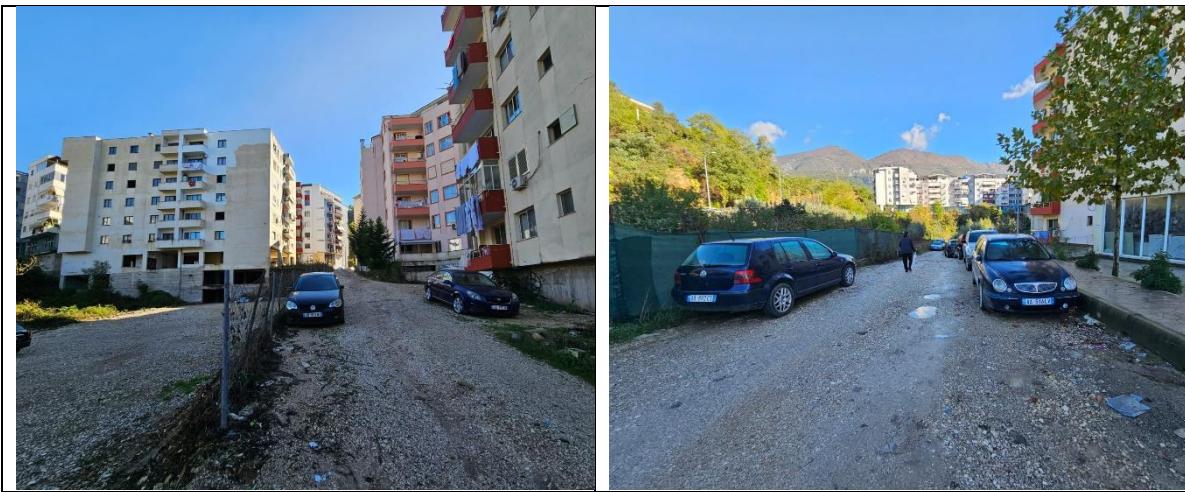
Foto te aksit 1.15

- Rruga ka shenje prej 6.m.
- Nuk eshte e asfaltuar
- Nuk ka trotuare.
- Nuk ka rrjet kanalizimi

- Asfaltim I rruges
- Ndertim I trotuareve te rindj
- Ndertim rrjet te ri KUB
- Lidhje e drejte me rrugen kryesore nga te dyja krahet

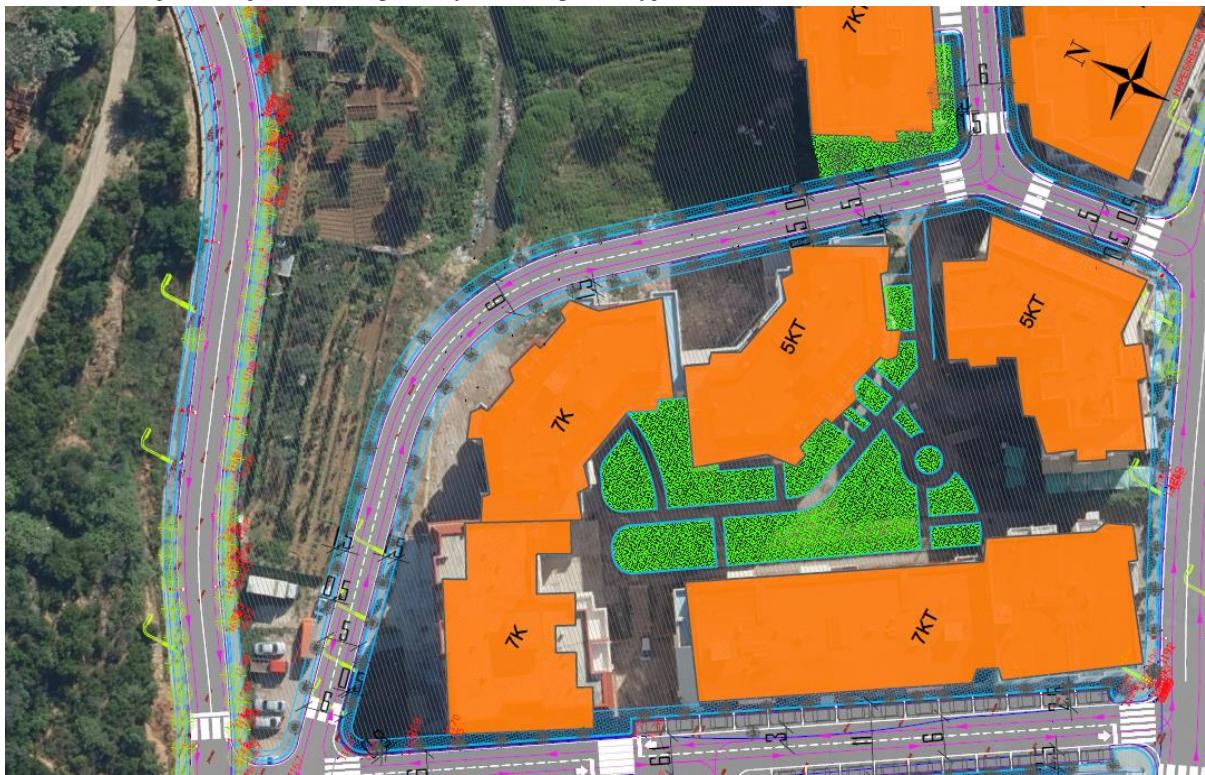
Aksi 1.15

Plani i rruges

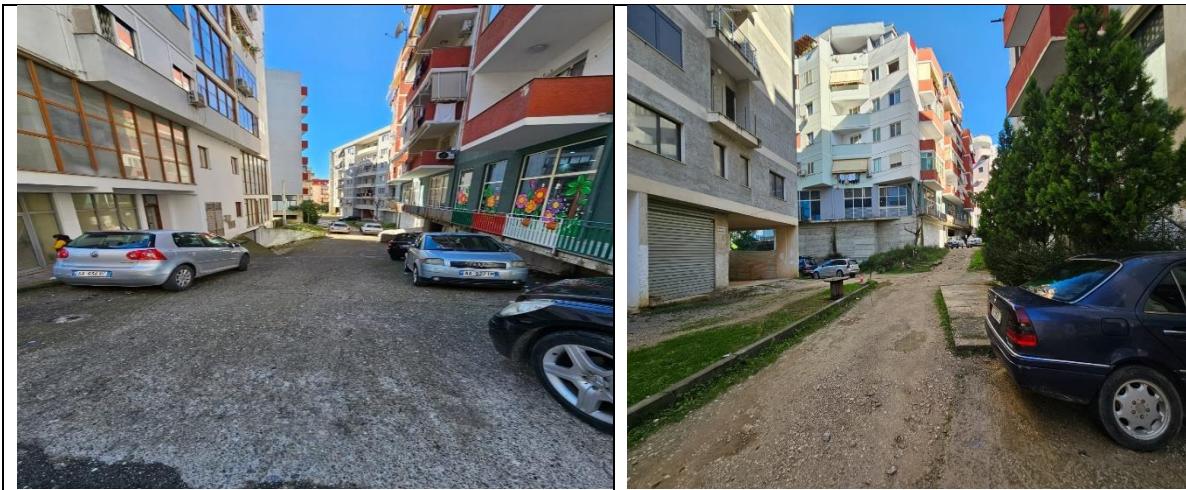
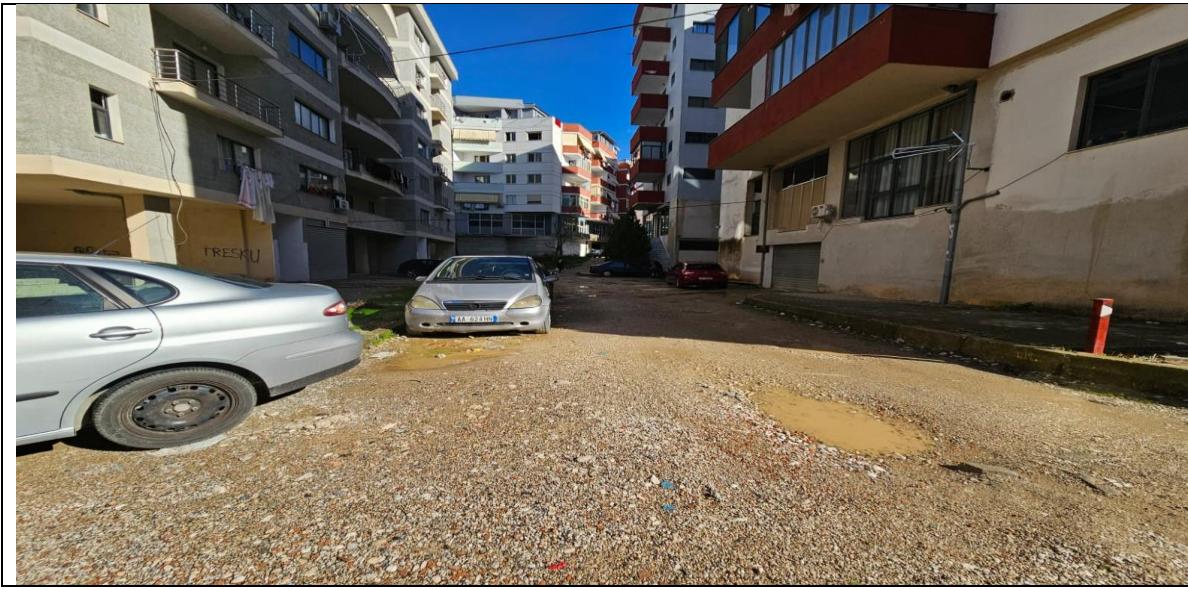
Foto te aksit 1.16

- Rruga ka shenje prej 6m.
- Nuk eshte e asfaltuar
- Nuk ka trotuare.
- Nuk ka rrjet kanalizimi

- Asfaltim I rruget
- Ndertim I trotuareve te rinj
- Ndertim rrjet te ri KUB
- Lidhje e drejte me rrugen kryesore.

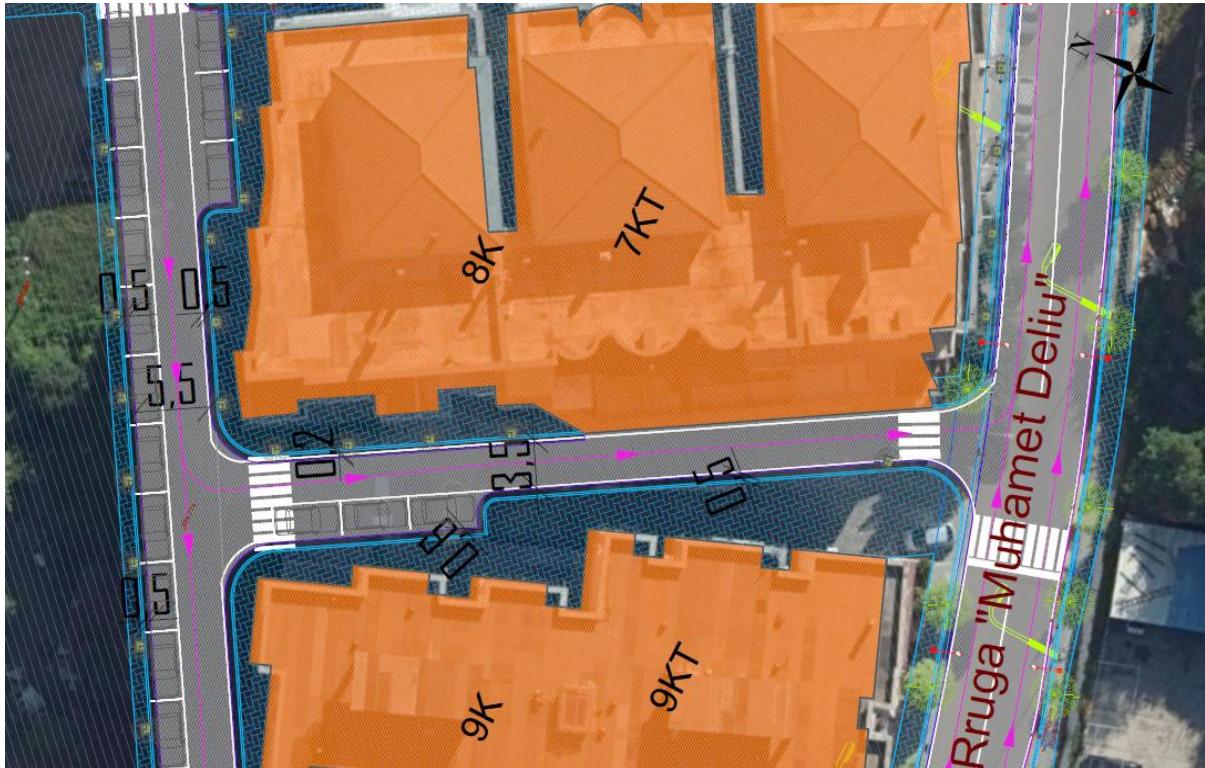
Plani i rruges

- Nuk ka rrjet kanalizimi
- ❖ Propozimet
- Asfaltim I rruges
 - Ndertim I trotuareve te rindjeve
 - Ndertim rrjet te ri KUB
 - Lidhje e drejte me rrugen kryesore.

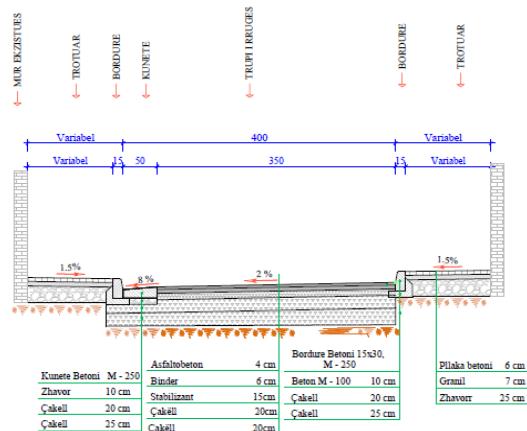
Profili i rruges i propozuar
