BASHKIA SELENICË

## RELACION TEKNIK

“RIKUALIFIKIM URBAN I PALLATEVE NË HYRJE TË SELENICËS”

### PROJEKT ZBATIMI

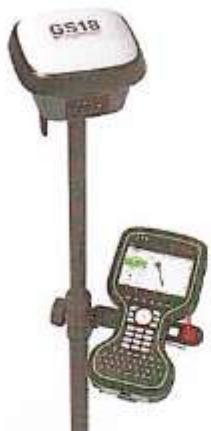
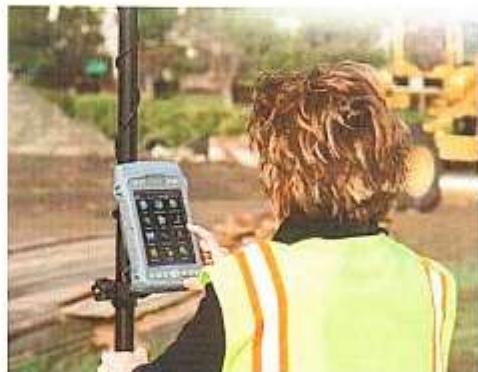
Fig.10

#### Leica Survey GPS GNSS Systems-G2 Survey

Gabimi ne pozicion planimetrik  $\pm 2\text{-}3\text{cm}$

Gabimi ne kuote  $\pm 2\text{-}3\text{cm}$

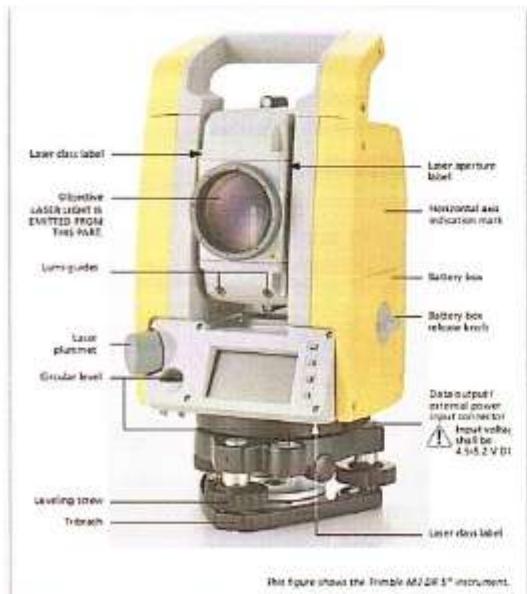
#### Per Total Station Trimble M3

Gabimi gjatesor MI =  $2\text{mm} + 2\text{ppm}$  per brinje nga 400 – 1000 m

Gabimi kendor mQ = 3"
