**RELACION TEKNIK  
PËR  
MIRËMBAJTJE E THELLË TË PALESTRAVE NË SHKOLLA**

**Qëllimi dhe detyrat**

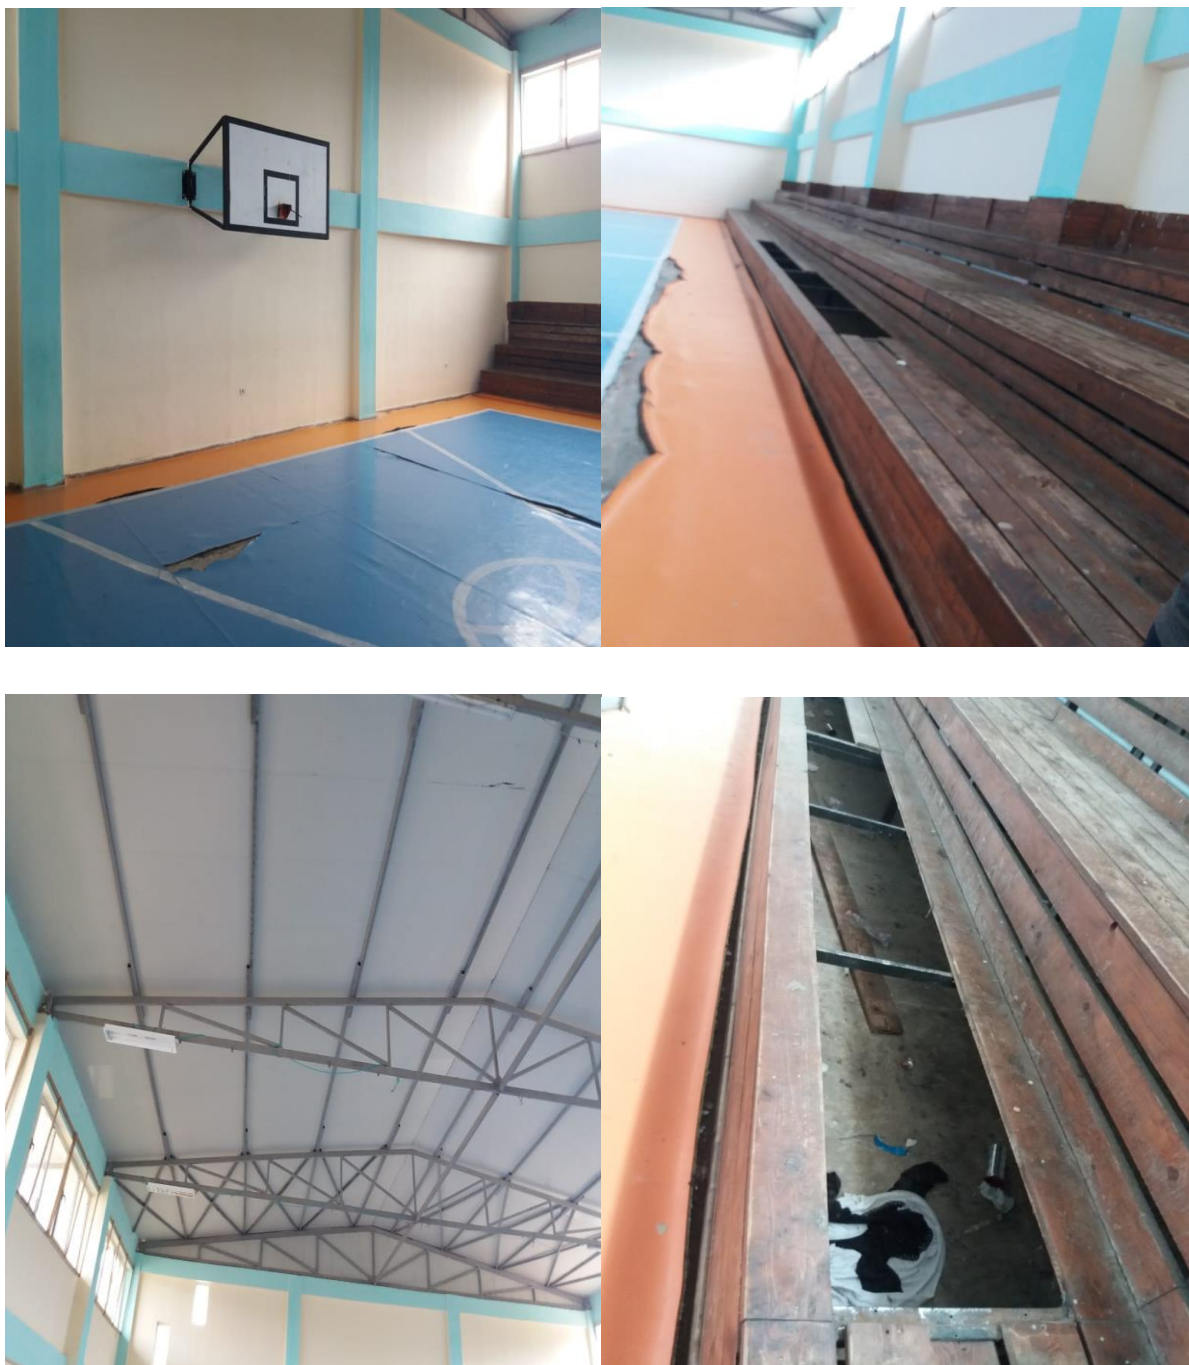
Foto nga gjendja ekzistuese e ambienteve të palestrës

Ky objekt në veçanti problem kryesor ka ambientet e palestrës. Shtresa e linoleumit është tejet e dëmtuar duke u bërë një rrëzik evident për nxënësit dhe stafin e mësuesve. Shkallët e spektatorit janë shumë të amortizuara. Ka nevojë për ndërhyrje totale ne rrjetin e ndricimit. Ka mungese te ventilimit.

Duhet të ndërhyhet për rikonstruksimin e ambienteve të palestrës për të siguruar kushte sa më të mira për zhvillimin e aktiviteteve sportive.

heqja e dyerve, heqja e shtresës së linoleumit, prishja e suvatimeve të mureve si dhe prishja e shtresës me dërrasa të shkallëve të palestrës.

Ku përfshihen:  
suvatimi i mureve;  
lyerje me boje hidroplastiko importi muret e palestrës.

Ku përfshihen:  
shtesë llustër cemento 1:2  
hidroizolim me dy shtresa llaci me baze cemento. Pergatitur nga dy komponente A+B  
shtresë parketi druri

Ku përfshihen:  
furnizim-vendosje dyer të brendshme druri importi cilësi e I-rë  
furnizim-vendosje xham 4mm+gomin

ku përfshihen:  
furnizim dhe vendosje i percjellsave elektrik PVC-500 Ø1.5mm<sup>2</sup> dhe PVC-500 Ø2.5mm<sup>2</sup>;  
furnizim dhe vendosje tub plastmasi Ø14-17mm  
furnizim dhe vendosje kuti suporti pllaket 2modular  
furnizim dhe vendosje çelësa  
furnizim dhe vendosje prize shuko universal  
prozhektor Led për palestër

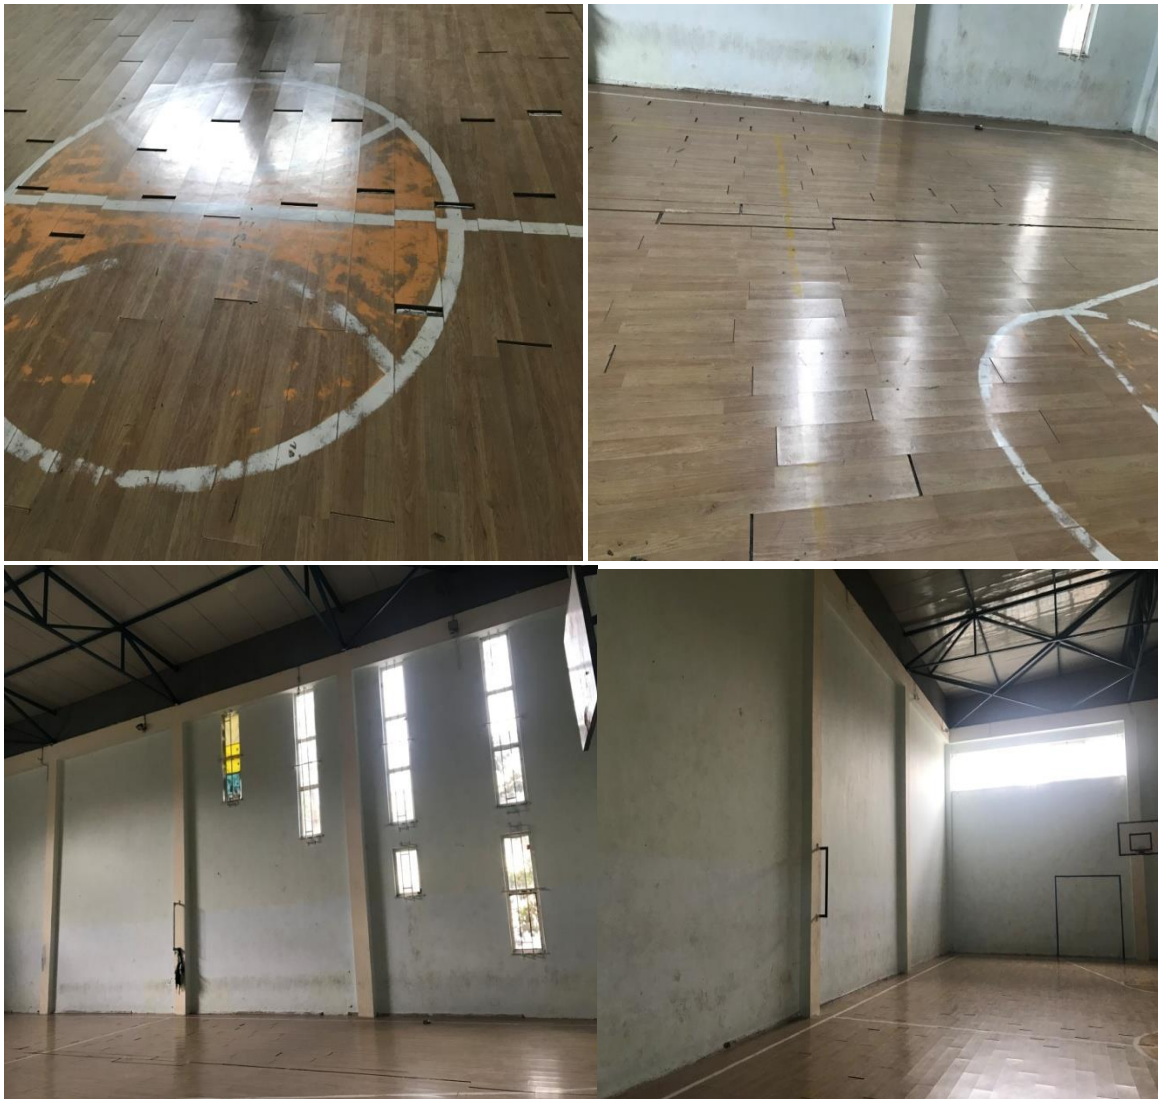
Foto nga gjendja ekzistuese e ambienteve të palestrës

Ky objekt në veçanti problem kryesor ka ambientet e palestrës. Shtresa e parketit është tejet e dëmtuar duke u bërë një rrezik evident për nxënësit dhe stafin e mësuesve. Sistemi i ndricimit si pasojë e prezencës së lagështisë është jashtë funksionit.

Duhet të ndërhyhet për rikonstruksimin e ambientit të palestrës me qëllim krijimin e kushteve sa më të mira për zhvillimin e aktiviteteve sportive.

heqja e dyerve, heqja e shtresës së parketit, prishja e suvatimeve të mureve si dhe heqje e paneleve sanduch.

lyerje me boje hidroplastiko importi muret e palestrës dhe dhomave të zhveshjes

hidroizolim me dy shtresa llaci me baze cemento. Pergatitur nga dy komponente A+B  
shtresë parketi druri

mbulim catie me panele sanduich

furnizim dhe vendosje i percjellsave elektrik PVC-500 Ø1.5mm<sup>2</sup> dhe PVC-500 Ø2.5mm<sup>2</sup>;

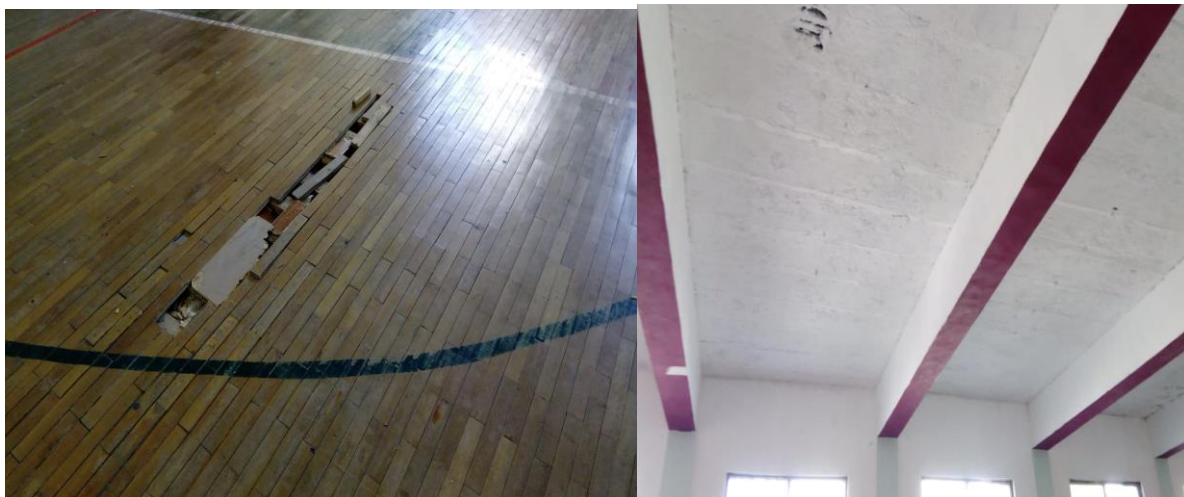
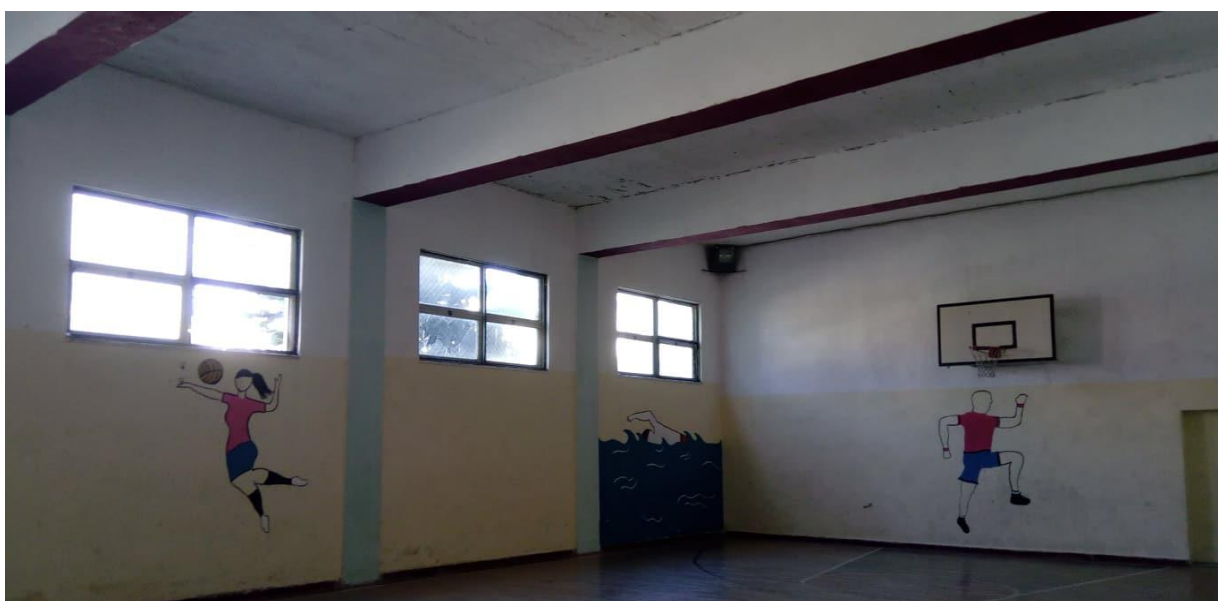
Foto nga gjendja ekzistuese e ambienteve të palestrës

Një ndër problematikat kryesore të kësaj shkolle është gjendja jo e mirë e ambienteve të palestrës. Ka nevojë për ndërhyrje në riparimin e shtresës së parketit. Ka prezencë të lagështirës nga taraca gjithashtu tavani ka nevojë për suvatim. Ka mungesë të theksuar të ndriçimit.

Duhet të ndërhyhet për rikonstruksimin e ambienteve të palestrës dhe dhomave të zhveshjes.

heqja e dyerve, heqja e shtresës së parketit, prishja e suvatimeve të mureve si dhe prishje e hidoizolimit të taracës së palestrës.

suvatimi i mureve dhe tavaneve;

hidroizolim me dy shtresa llaci me baze cemento. Pergatitur nga dy komponente A+B  
shtresë parketi druri (30m<sup>2</sup>)

h/izolim me 2 shtresa llaçi me baze çimento pergatitur nga 2 komponente A+B

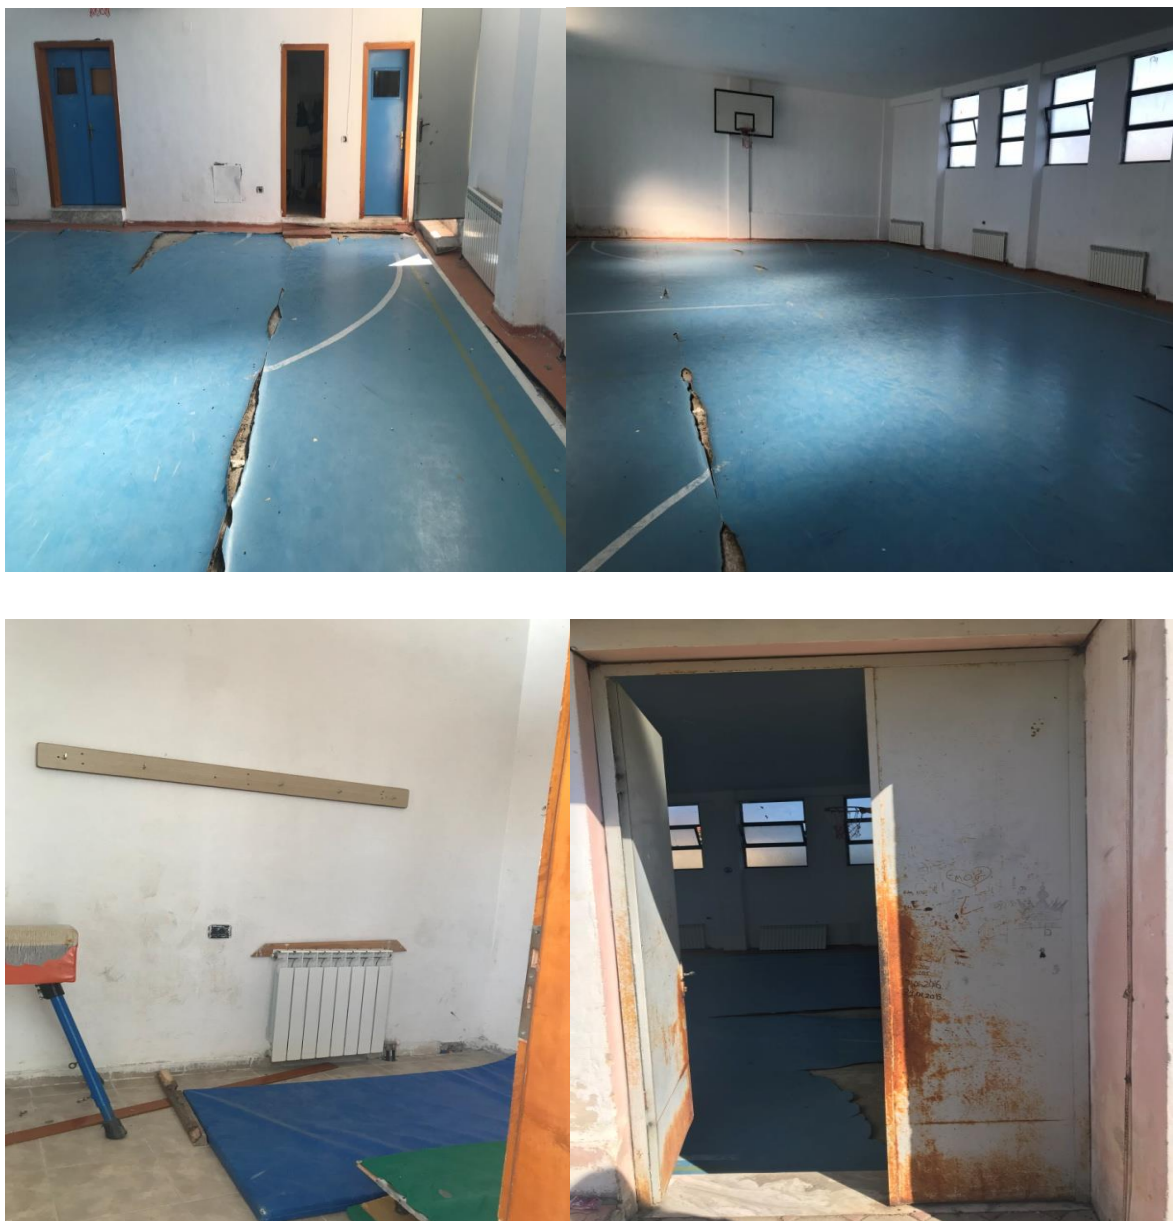
Foto nga gjendja ekzistuese e ambienteve të palestrës:

Ky objekt në veçanti problem kryesor ka ambientet e palestrës. Shtresa e linoleumit është tepër e dëmtuar. Kurse dhomat e zhveshjes janë në kushte pothuajse të papërshtatshme për nxënësit. Ka mungesë të theksuar të ndriçimit. Dera kryesore dhe dyert e dhomave të zhveshjes janë tejet të dëmtuara.

Duhet të ndërhyhet për rikonstruksimin e ambienteve të palestrës dhe dhomave të zhveshjes.

heqja e derve, heqja e shtresës së linoleumit, prishja e suvatimeve të mureve.

suvatimi i mureve dhe tavaneve;

hidroizolim me dy shtresa llaci me baze cemento. Pergatitur nga dy komponente A+B

furnizim-vendosje dyer të brendshme druri importi cilësi e I-rë

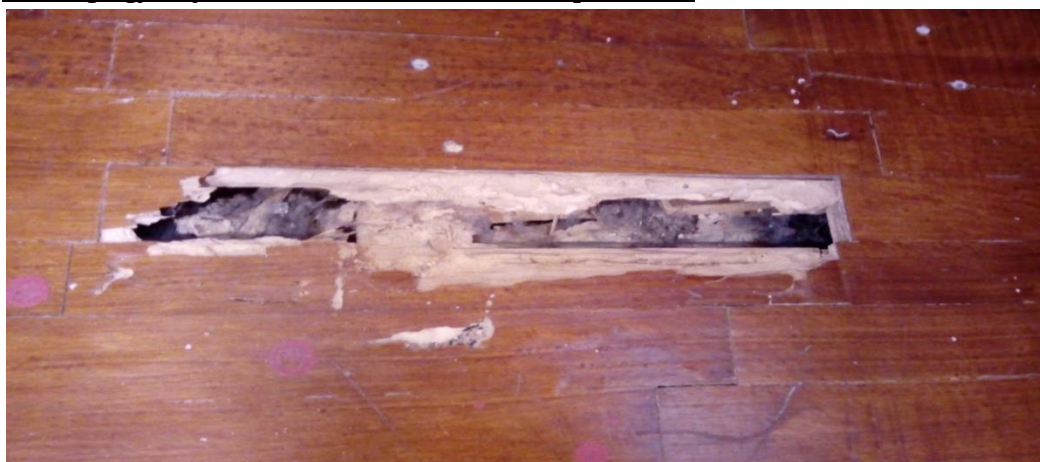
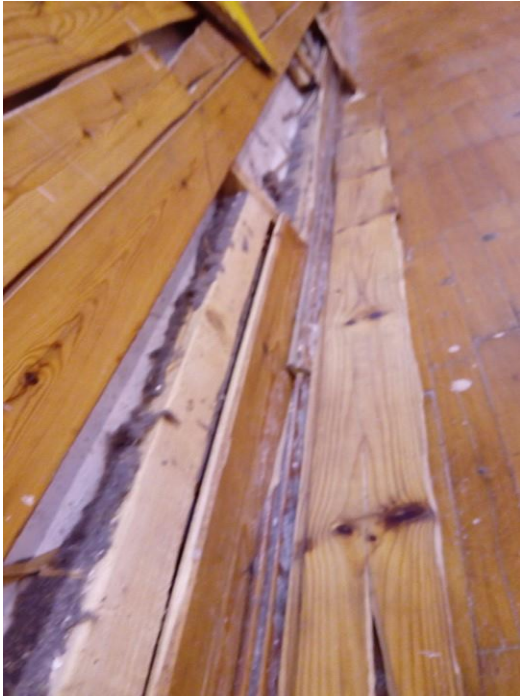
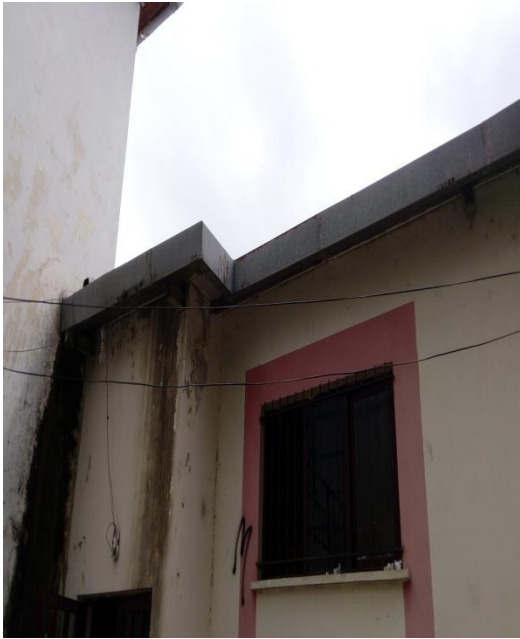
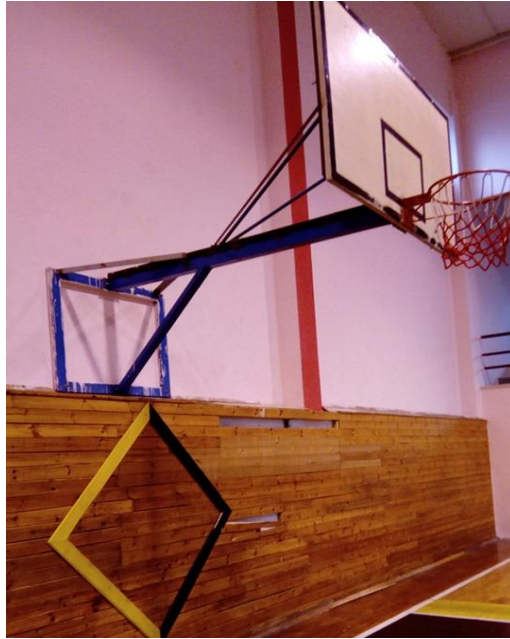
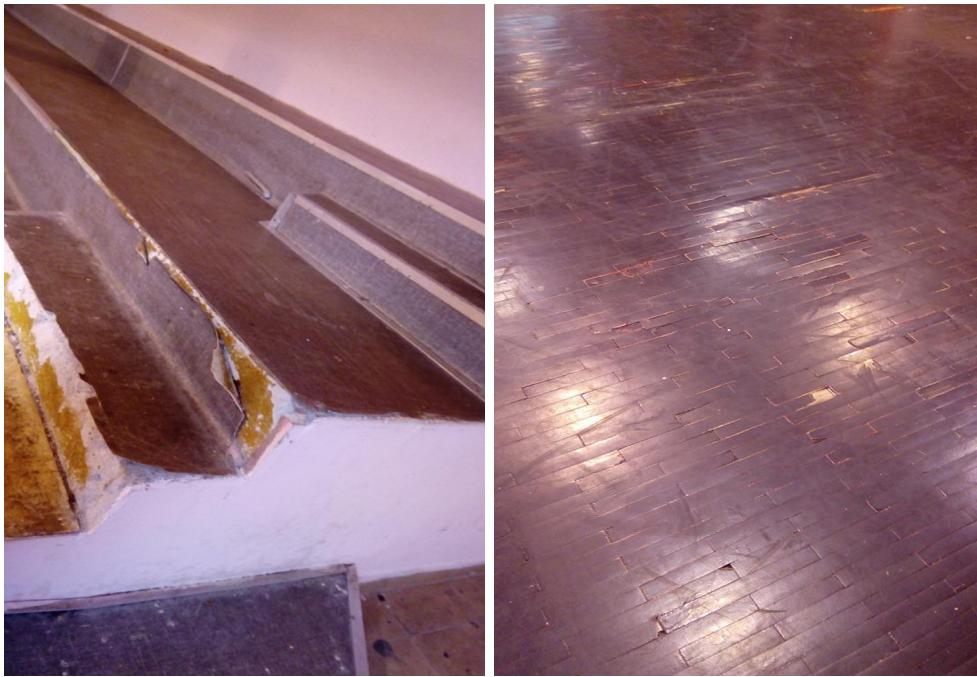
### Foto nga gjendja ekzistuese e ambienteve të palestrës:

Ky objekt në veçanti problem kryesor ka ambientet e palestrës. Shtresa e parketit është tepër e dëmtuar. Dyert e dhomave të zhveshjes janë tejet të dëmtuara. Veshja anesore me derrase (ristela) është tejet e dëmtuar. Mbulesa me çati me kapriate metalike me HD 10~12m, mbuluar me plastmas të vlezua wshtw e amortizuar duke futur lageshtirën në ambientet e palestres.

Duhet të ndërhyhet për rikonstruksimin e palestrës së shkollës për të siguruar kushte më të mira për zhvillimin e aktiviteteve sportive.

heqja e dyerve, heqja e shtresës së parketit,

Heqje çatie me kapriate metalike me HD 10~12m, mbuluar me plastmas të vlezua

lyerje me boje hidroplastiko importi muret e palestrës dhe dhomave të zhveshjes

hidroizolim me dy shtresa llaci me baze cemento. Pergatitur nga dy komponente A+B  
shtresë parketi druri

Çati me kapriate metalike me HD 10~12m, mbuluar me plastmas te valezua

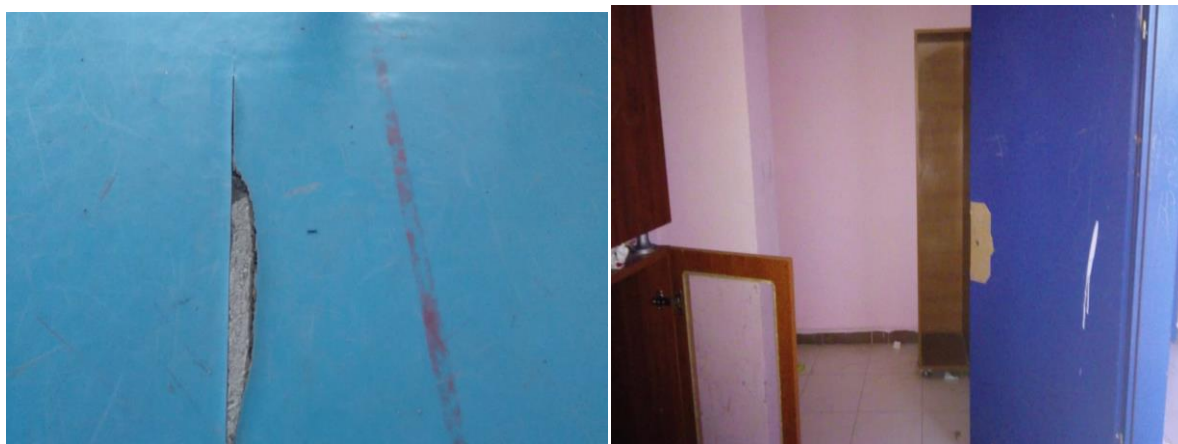
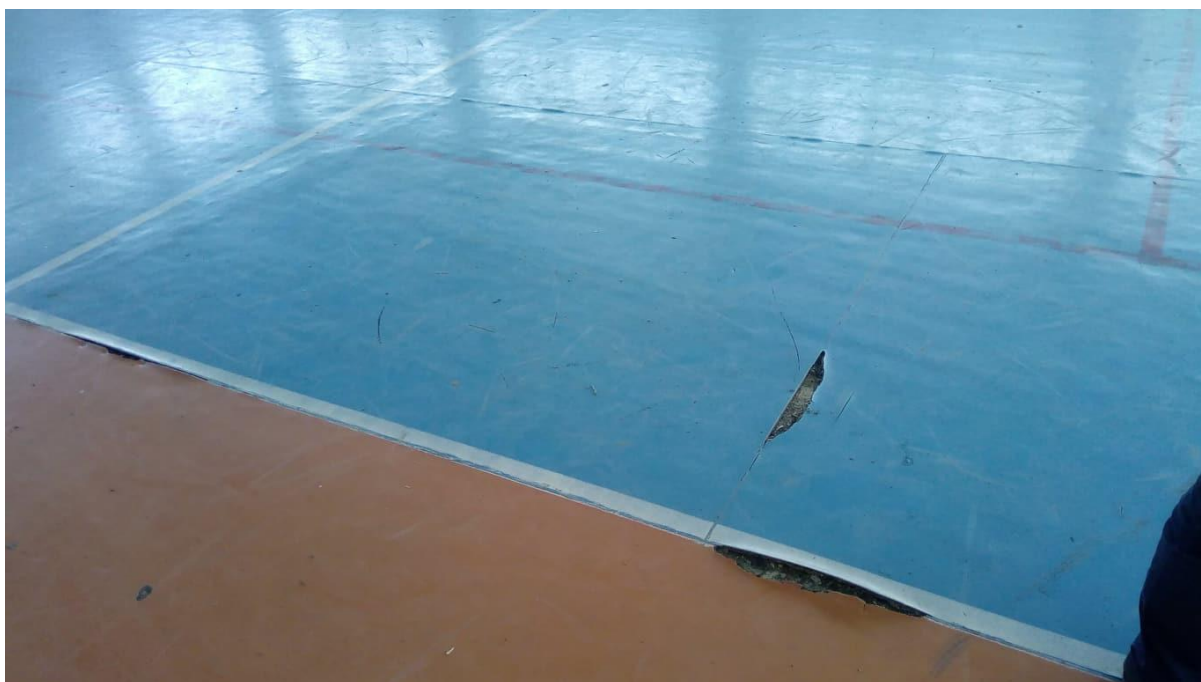
Foto nga gjendja ekzistuese e ambienteve të palestrës:

Ky objekt në veçanti problem kryesor ka ambientet e palestrës. Shtresa e linoleumit është tepër e dëmtuar. Kurse dhomat e zhveshjes janë në kushte pothuajse të papërshtatshme për nxënësit. Ka mungesë të theksuar të ndriçimit. Dera kryesore dhe dyert e dhomave të zhveshjes janë tejet të dëmtuara.

Duhet të ndërhyhet për rikonstrukcionin e palestrës së shkollës për të siguruar kushte më të mira për zhvillimin e aktiviteteve sportive.

heqja e dyerve, heqja e shtresës së linoleumit, prishja e suvatimeve të mureve si dhe heqje panele sandwich

suvatimi i mureve dhe tavaneve;

hidroizolim me dy shtresa llaci me baze cemento. Pergatitur nga dy komponente A+B shtresë parketi druri

furnizim-vendosje dyer të brendshme druri importi cilësi e I-rë

Mbulim catie me panele sandwich
