**BASHKIA KAVAJË**

# **RAPORT TEKNIK**

**“ REHABILITIMI I AMBJENTEVE NE BASHKPRONESI TE OBJEKTEVE  
(PALLATE)TE DENTUARA NGA TERMETI I DATES 26.11.2019**

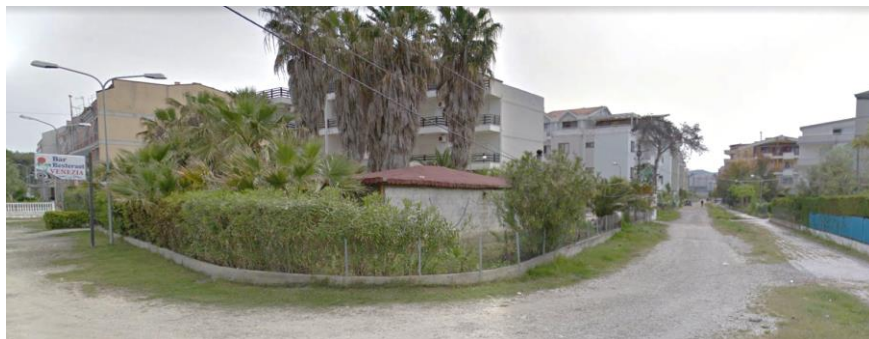
Ky objekt përfaqëson një godinë banimi shumë-familjare ( kolektive ). Ngrihet deri në 5 kate ne lartësi dhe karakterizohet nga strukture e rregullt e nje ndertimi te pas 93. Godina ka probleme të dukshme të rifiniturës së jashtme, por jo dëmtime serioze të strukturës. Shtresa e jashtme ekzistuese është suva me nuanca dy ngjyreshe, që shfaqet edhe e amortizuar, qoftë për shkak të forcave të jashtme fizike, por edhe per shkak të kushteve atmosferike. Tarraca e objektit është e pashfrytëzueshme dhe ka aktualisht probleme të hidroizolimit.

Gjendja e elementeve vertikale shfaqet ne kushte jo te mira dhe shfaq nevojën per riparimin e tyre .

***Fotografite e mëposhtme tregojnë një pasqyrim të plotë të gjëndjes ekzistuese***

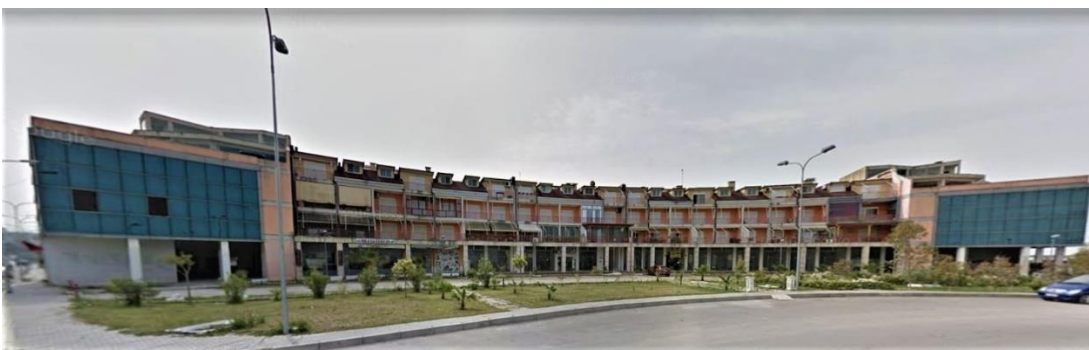
Ky objekt përfaqëson një godinë banimi shumë-familjare ( kolektive ). Ngrihet deri në 3 kate ne lartësi dhe karakterizohet nga strukture ovale , me forme e nje ndertimi te pas 93. Godina ka probleme të dukshme të rifiniturës së jashtme, por jo dëmtime serioze të strukturës. Shtresa e jashtme ekzistuese është suva me nuanca dy ngjyreshe, që shfaqet edhe e amortizuar, qoftë për shkak të forcave të jashtme fizike, por edhe per shkak të kushteve atmosferike. Tarraca e objektit është e hfrytëzueshme dhe ka aktualisht probleme të hidroizolimit. Gjendja e elementeve vertikale shfaqet ne kushte jo te mira dhe shfaq nevojën per riparimin e tyre .

*Fotografite e mëposhtme tregojnë një pasqyrim të plotë të gjëndjes ekzistuese*

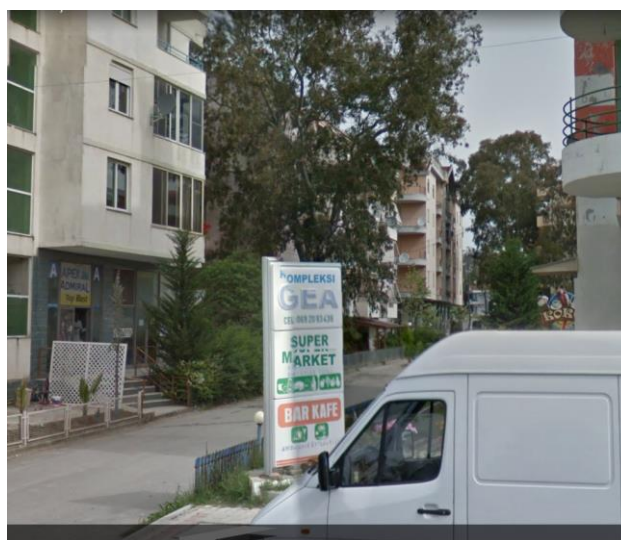
Foto gjendje ekzistuese

Ky objekt përfaqëson një godinë banimi shumë-familjare ( kolektive ). Ngrihet deri në 4 kate ne lartësi dhe karakterizohet nga strukture e rregullt , me forme e nje ndertimi te pas 93. Godina ka probleme të dukshme të rifiniturës së jashtme, por jo dëmtime serioze të strukturës. Shtresa e jashtme ekzistuese është suva me nuanca dy ngjyreshe, që shfaqet edhe e amortizuar, qoftë për shkak të forcave të jashtme fizike, por edhe per shkak të kushteve atmosferike. Tarraca e objektit është e shfrytëzueshme dhe nuk ka probleme të hidroizolimit.

Gjendja e elementeve vertikale shfaqet ne kushte jo te mira dhe shfaq nevojën për riparimin e tyre .

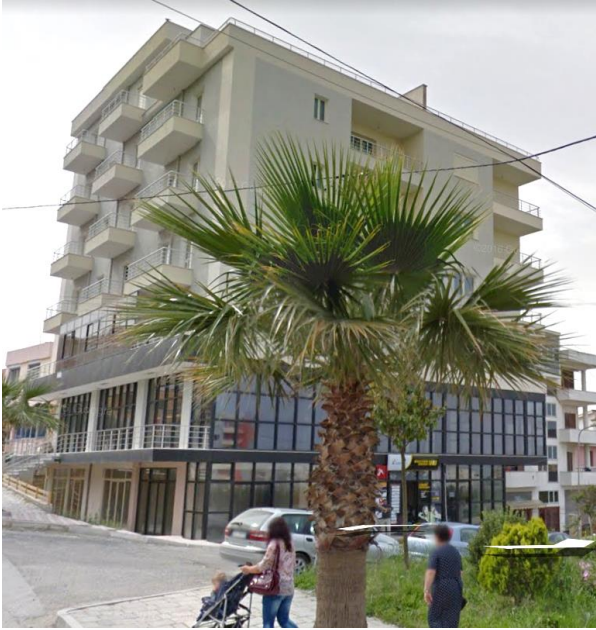
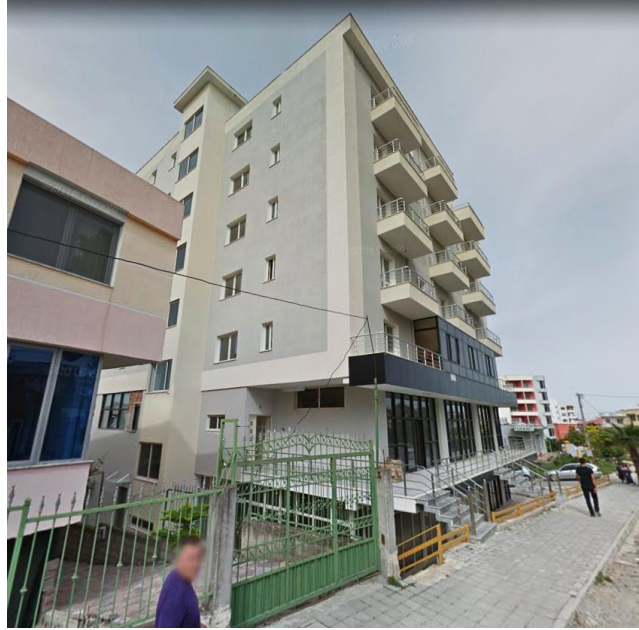
Ky objekt përfaqëson një godinë banimi shumë-familjare ( kolektive ). Ngrihet deri në 7 kate ne lartësi dhe karakterizohet nga strukture e rregullt , me forme e nje ndertimi te pas 93. Godina ka probleme të dukshme të rifiniturës së jashtme, por jo dëmtime serioze të strukturës. Shtresa e jashtme ekzistuese është suva me nuanca dy ngjyreshe, që shfaqet edhe e amortizuar, qoftë për shkak të forcave të jashtme fizike, por edhe për shkak të kushteve atmosferike. Tarraca e objektit është e pashfrytëzueshme dhe nuk ka probleme të hidroizolimit.

Gjendja e elementeve vertikale shfaqet ne kushte jo te mira dhe shfaq nevojën për riparimin e tyre

*Fotografi e mëposhtme tregojnë një pasqyrim të plotë të gjëndjes ekzistuese*

Projekti i restaurimit të fasadave do të trajtojë problemet estetike konsideruar edhe raste të tjera të restaurimeve tipologjike të zonës. Kështu, do të unifikohen ngjyrat e fasadave, duke përdorur një paletë tip dhe një dizajn që përmban nuanca të vecanta për kornizimin e dritareve, evidentimin e ballkoneve, ndarjen e kateve etj. Suvatimi do të jetë i tipit grafiato, i cili do të aplikohet mbi veshjen me sistem kapot termoizolues që do të realizohet për ndertesat. Do të realizohen shtresat izoluese të fasadës si dhe elementet dekorative që mund të përmirësohen. Mbas aplikimit të suvatimit me grafiato do të aplikohet boje hidroplastike importi cilësi e I-re. Gjithashtu për këtë objekt të parashikuar në këtë projekt zbatimi, do të realizohet riparimi i elementeve vertikale të ndertesës në ngjytje të saj, shkallet b/a dhe rifiniturat e tyre. Me realizimin e suvatimit me grafiato dhe veshje me sistem kapot i mureve të tyre perimetral, do të perfundojnë me ndërtim të mureve e shkalleve e suvatim sipas çdo objekti të hartuar dhe të matur. Gjithashtu do të realizohet nderhyrje dhe në sistemin elektrik në kafazin e shkalleve.

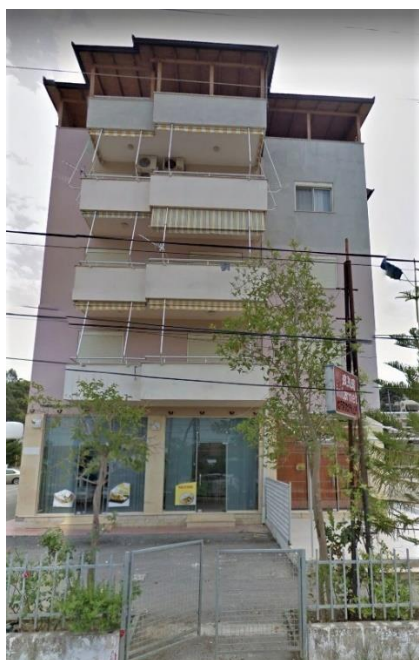
*Pallati Nr. 83 Rr.e Pishave Golem*

Ky objekt përfaqëson një godinë banimi shumë-familjare ( kolektive ). Ngrihet deri në 4 kate ne lartësi dhe karakterizohet nga strukture e rregullt , me forme e nje ndertimi te pas 93. Godina ka probleme të dukshme të rifiniturës së jashtme, por jo dëmtime serioze të strukturës. Shtresa e jashtme ekzistuese është suva me nuanca dy ngjyreshe, që shfaqet edhe e amortizuar, qoftë për shkak të forcave të jashtme fizike, por edhe për shkak të kushteve atmosferike. Tarraca e objektit është 50 % e shfrytëzueshme dhe nuk kane probleme të hidroizolimit.

Gjendja e elementeve vertikale shfaqet ne kushte jo te mira dhe shfaq nevojën për riparimin e tyre

Projekti i restaurimit të fasadave do të trajtojë problemet estetike konsideruar edhe raste të tjera të restaurimeve tipologjike të zonës. Kështu, do të unifikohen ngjyrat e fasadave, duke përdorur një paletë tip dhe një dizajn që përmban nuanca të vecanta për kornizimin e dritareve, evidentimin e ballkoneve, ndarjen e kateve etj. Suvatimi do të jetë i tipit grafiato, i cili do të aplikohet mbi veshjen me sistem kapot termoizolues që do të realizohet për ndertesat. Do të realizohen shtresat izoluese të fasadës si dhe elementet dekorative që mund të përmirësohen. Mbas aplikimit të suvatimit me grafiato do të aplikohet boje hidroplastike importi cilesi e I-re. Gjithashtu për këtë objekt të parashikuar në këtë projekt zbatimi, do të realizohet riparimi i elementeve vertikal të ndertesës në ngjytje të saj, shkallet b/a dhe rifiniturat e tyre. Me realizimin e suvatimit me grafiato dhe veshje me sistem kapot i mureve të tyre perimetral, do të perfundojnë me ndërtim të mureve e shkalleve e suvatim sipas cdo objekti të hartuar dhe të matur. Gjithashtu do të realizohet ndërhyrje dhe në sistemin elektrik në kafazin e shkalleve.

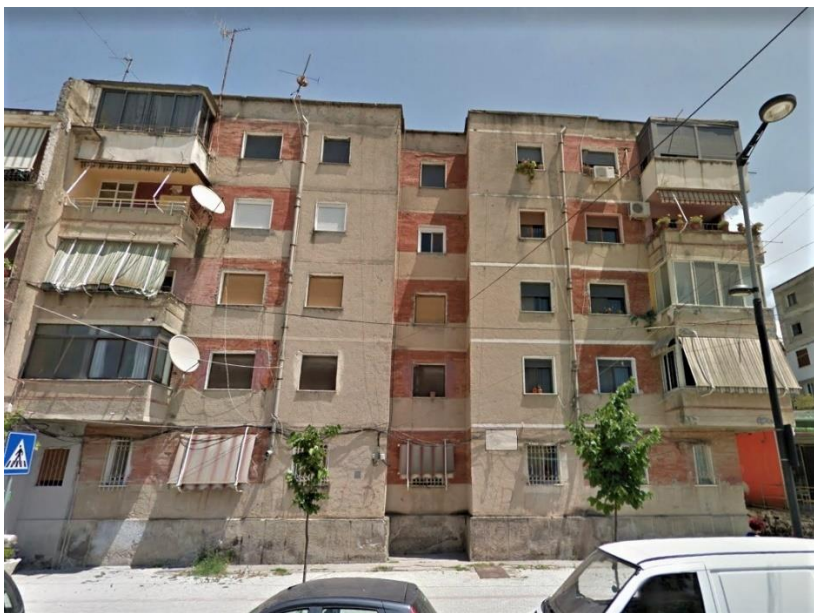
Ky objekt përfaqëson një godinë banimi shumë-familjare ( kolektive ). Ngrihet deri në 5 kate ne lartësi dhe karakterizohet nga strukture e rregullt , me forme e nje ndertimi te para 93. Godina ka probleme të dukshme të rifiniturës së jashtme, por jo dëmtime serioze të strukturës. Shtresa e jashtme ekzistuese është suva dhe tulle me nuanca dy ngjyreshe, që shfaqet edhe e amortizuar, qoftë për shkak të forcave të jashtme fizike, por edhe per shkak të kushteve atmosferike. Tarraca e objektit nuk është e shfrytëzueshme dhe ka probleme të hidroizolimit.Shtresat e ambjenteve te sherbimit kane nevojë per nderhyrje me shtrim e pllaka dhe mermer per shkallet .

Gjendja e elementeve vertikale shfaqet ne kushte jo te mira dhe shfaq nevojën per riparimin e tyre .Edhe rrjeti elektrik I ndertesës shfaq nevojën per nderhyrje .

**Fotografi e mëposhtme tregojnë një pasqyrim të plotë të gjëndjes ekzistuese**

Projekti i restaurimit të fasadave do të trajtojë problemet estetike konsideruar edhe raste të tjera të restaurimeve tipologjike të zonës. Kështu, do të unifikohen ngjyrat e fasadave, duke përdorur një paletë tip dhe një dizajn që përmban nuanca të vecanta për kornizimin e dritareve, evidentimin e ballkoneve, ndarjen e kateve etj. Suvatimi do të jetë i tipit grafiato, i cili do të aplikohet mbi veshjen me sistem kapot termoizolues që do të realizohet për ndertesat. Do të realizohen shtresat izoluese të fasadës si dhe elementet dekorative që mund të përmirësohen. Mbas aplikimit të suvatimit me grafiato do të aplikohet boje hidroplastike importi cilesi e I-re. Gjithashtu për këtë objekt të parashikuar në këtë projekt zbatimi, do të realizohet riparimi dhe hidroizolimi i soletës me llacimento dhe shtrese termoizoluese dhe hidroizolim me shtresa mapej. Me realizimin e suvatimit me grafiato dhe veshje me sistem kapot i mureve të tyre perimetral, do të përfundojnë me realizimin e punimeve sipas çdo objekti të hartuar dhe të matur. Gjithashtu do të realizohet ndërhyrje dhe në sistemin elektrik në kafazin e shkallëve.

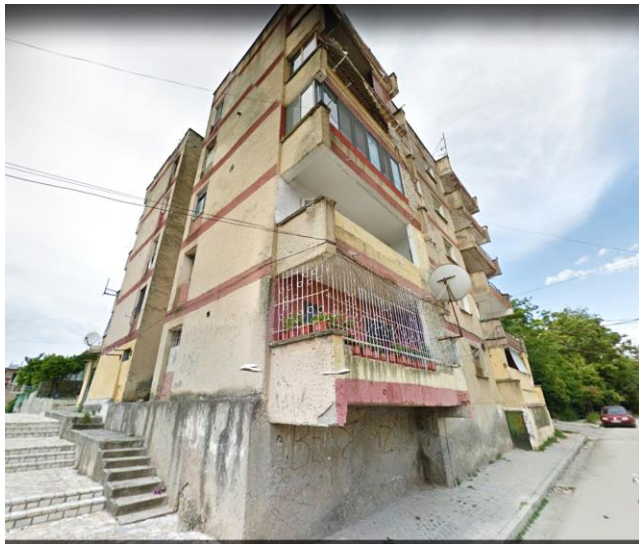
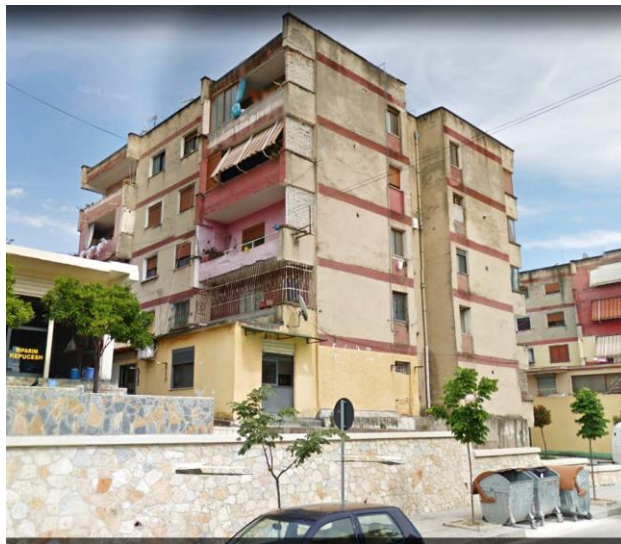
Ky objekt përfaqëson një godinë banimi shumë-familjare ( kolektive ). Ngrihet deri në 5 kate ne lartësi dhe karakterizohet nga strukture e rregullt , me forme e nje ndertimi te para 93. Godina ka probleme të dukshme të rifiniturës së jashtme, por jo dëmtime serioze të strukturës. Shtresa e jashtme ekzistuese është tulle me nuanca dy ngjyreshe, që shfaqet edhe e amortizuar, qoftë për shkak të forcave të jashtme fizike, por edhe për shkak të kushteve atmosferike. Tarraca e objektit nuk është e shfrytëzueshme dhe ka probleme të hidroizolimit. Shtresat e ambjenteve të shërbimit kanë nevojë për nderhyrje me shtrim të pllaka dhe mermer për shkallët .

Gjendja e elementeve vertikale shfaqet ne kushte jo te mira dhe shfaq nevojën për riparimin e tyre .Edhe rrjeti elektrik I ndertesës shfaq nevojën për nderhyrje .

## *Fotografi e mëposhtme tregojnë një pasqyrim të plotë të gjëndjes ekzistuese*

Projekti i restaurimit të fasadave do të trajtojë problemet estetike konsideruar edhe raste të tjera të restaurimeve tipologjike të zonës. Kështu, do të unifikohen ngjyrat e fasadave, duke përdorur një paletë tip dhe një dizajn që përmban nuanca të vecanta për kornizimin e dritareve, evidentimin e ballkoneve, ndarjen e kateve etj. Suvatimi do të jetë i tipit grafiato, i cili do të aplikohet mbi veshjen me sistem kapot termoizolues që do të realizohet për ndërtesat. Do të realizohen shtresat izoluese të fasadës si dhe elementet dekorative që mund të përmirësohen. Mbas aplikimit të suvatimit me grafiato do të aplikohet boje hidroplastike importi cilesi e I-re. Gjithashtu për këtë objekt të parashikuar në këtë projekt zbatimi, do të realizohet riparimi dhe hidroizolimi i soletës me llacimento dhe shtresë termoizoluese dhe hidroizolim me shtresë mapej. Me realizimin e suvatimit me grafiato dhe veshje me sistem kapot i mureve të tyre perimetral, do të përfundojnë me realizimin e punimeve sipas çdo objekti të hartuar dhe të matur. Gjithashtu do të realizohet ndërhyrje dhe në sistemin elektrik në kafazin e shkalleve.

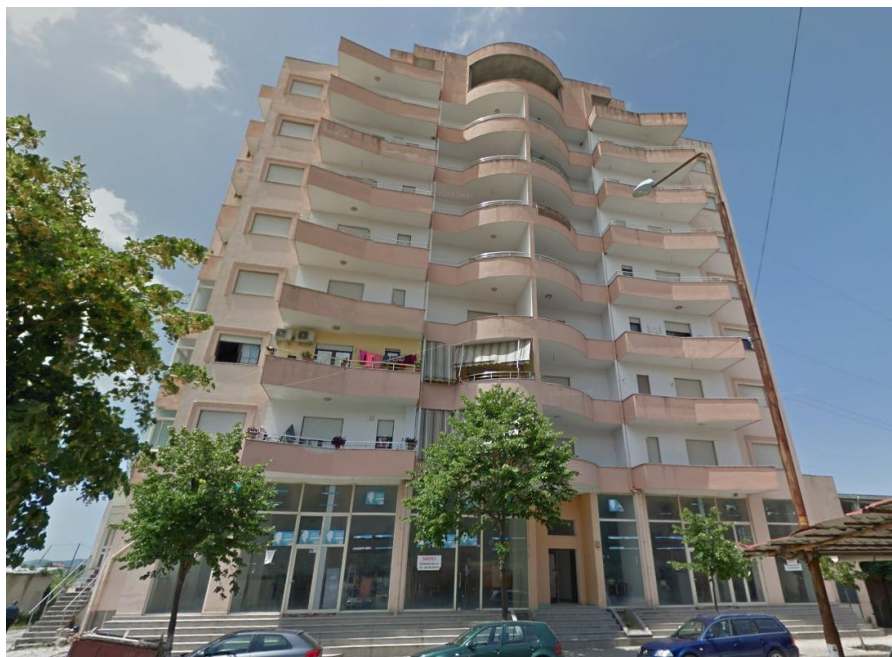
***Fotografi e mëposhtme tregojnë një pasqyrim të plotë të gjëndjes ekzistuese***

Dëmtimet kryesore që ka pësuar ky objekt si pasojë e tërmetit janë plasaritja e suvasë në muret perimetral .

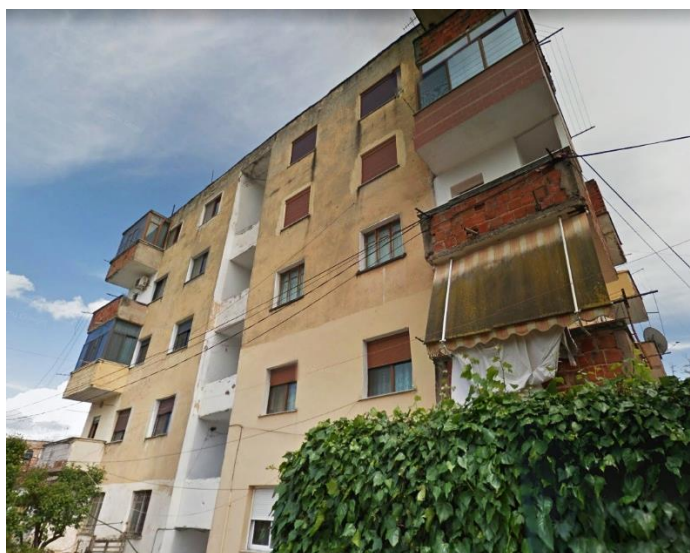
**Fotografi e mëposhtme tregojnë një pasqyrim të plotë të gjëndjes ekzistuese**

Dëmtimet kryesore që ka pësuar ky objekt si pasojë e tërmetit janë plasaritja e suvasë në muret perimetral.

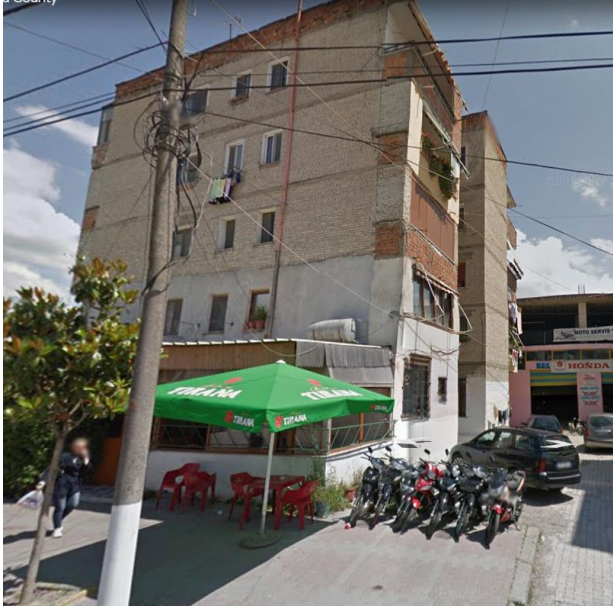
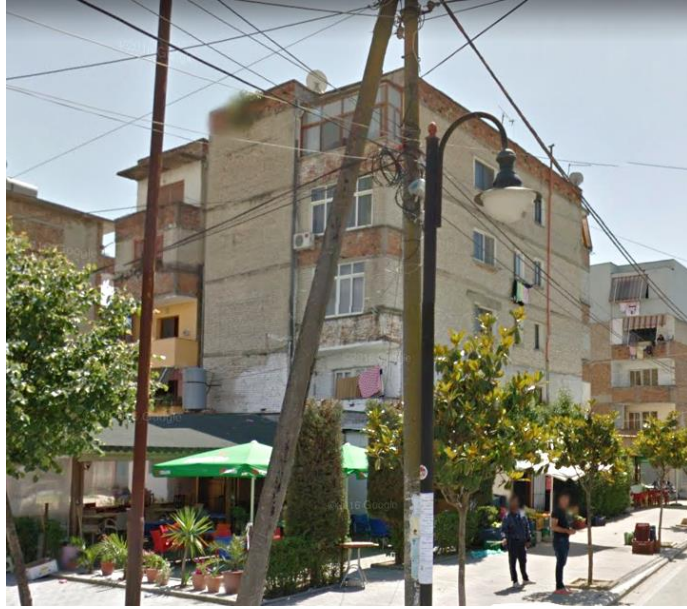
## *Fotografi e mëposhtme tregojnë një pasqyrim të plotë të gjëndjes ekzistuese*

Dëmtimet kryesore që ka pësuar ky objekt si pasojë e tërmetit janë plasaritja e suvasë në muret perimetral .

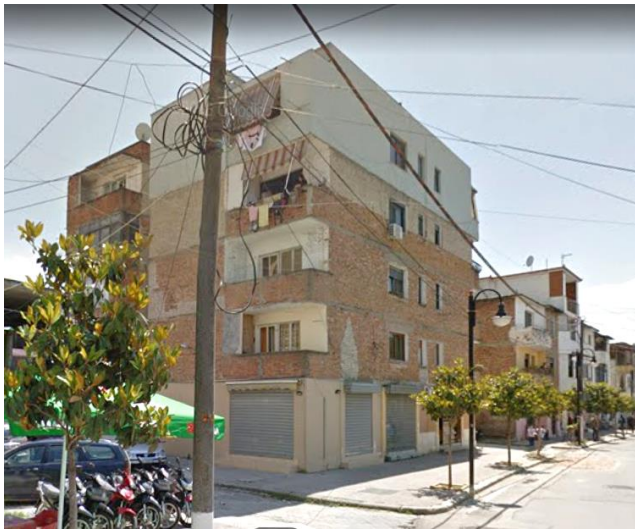
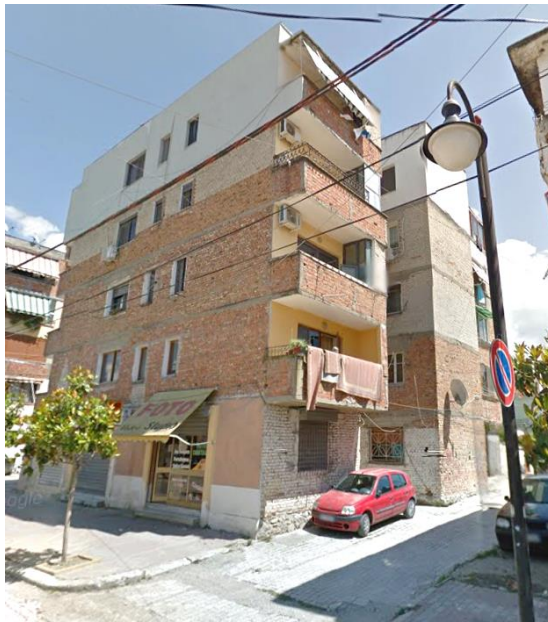
## *Fotografi e mëposhtme tregojnë një pasqyrim të plotë të gjëndjes ekzistuese*

Dëmtimet kryesore që ka pësuar ky objekt si pasojë e tërmetit janë plasaritja e suvasë në muret perimetral .

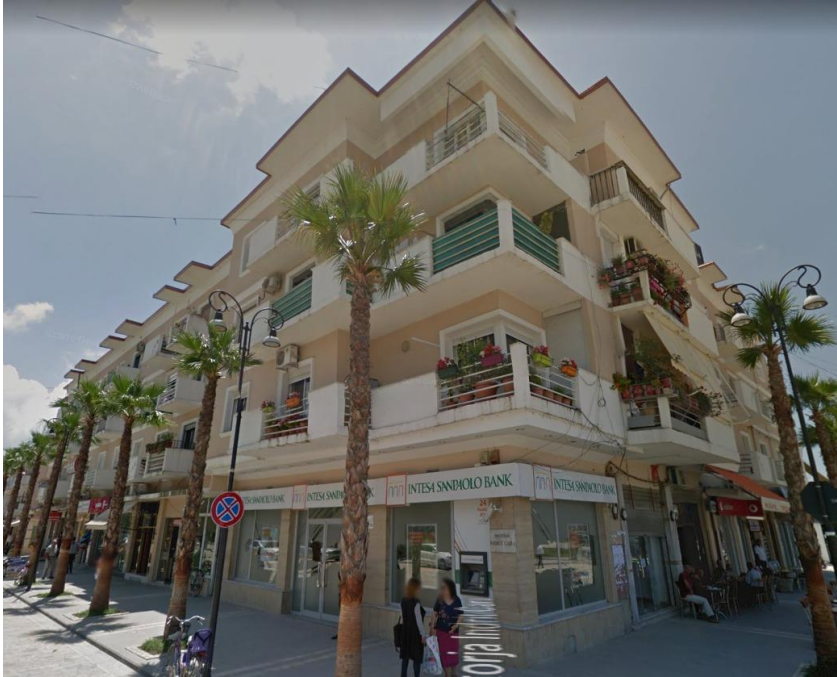
*Fotografi e mëposhtme tregojnë një pasqyrim të plotë të gjëndjes ekzistuese*

Dëmtimet kryesore që ka pësuar ky objekt si pasojë e tërmetit janë plasaritja e suvasë në muret perimetral .

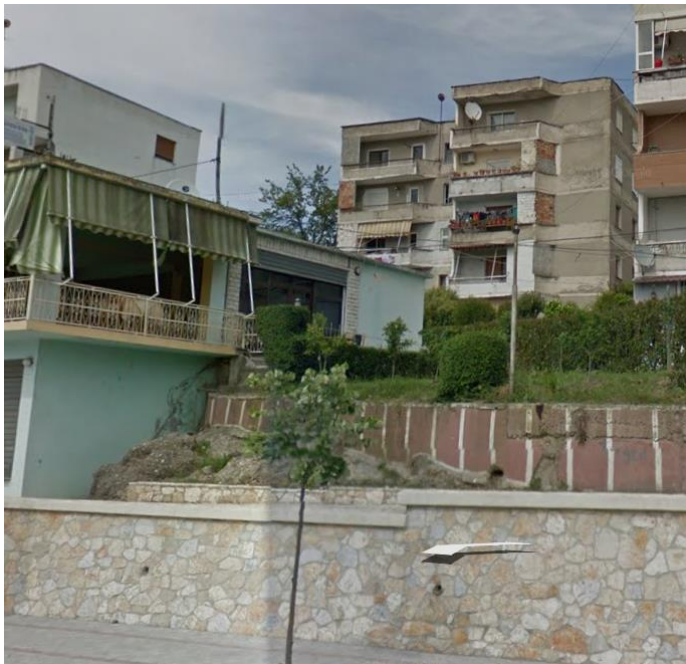
## *Fotografi e mëposhtme tregojnë një pasqyrim të plotë të gjëndjes ekzistuese*

Dëmtimet kryesore që ka pësuar ky objekt si pasojë e tërmetit janë plasaritja e suvasë në muret perimetral .

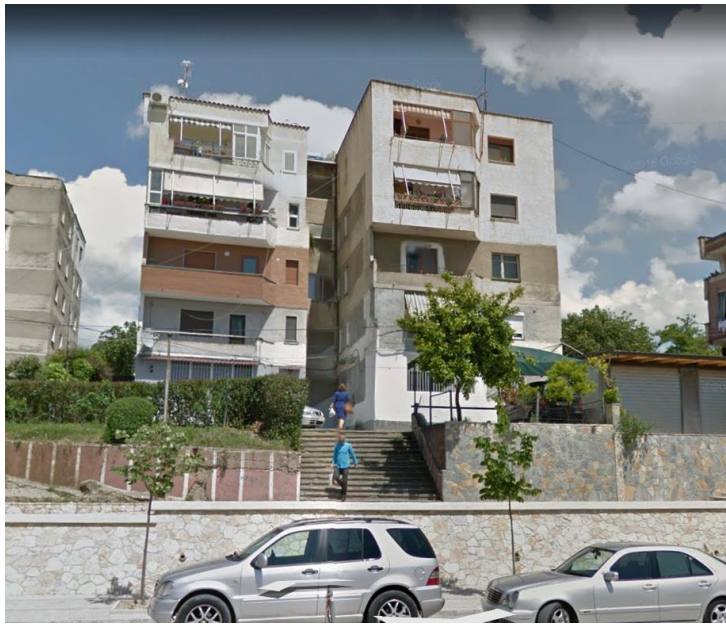
## *Fotografi e mëposhtme tregojnë një pasqyrim të plotë të gjëndjes ekzistuese*

Dëmtimet kryesore që ka pësuar ky objekt si pasojë e tërmetit janë plasaritja e suvasë në muret perimetral .

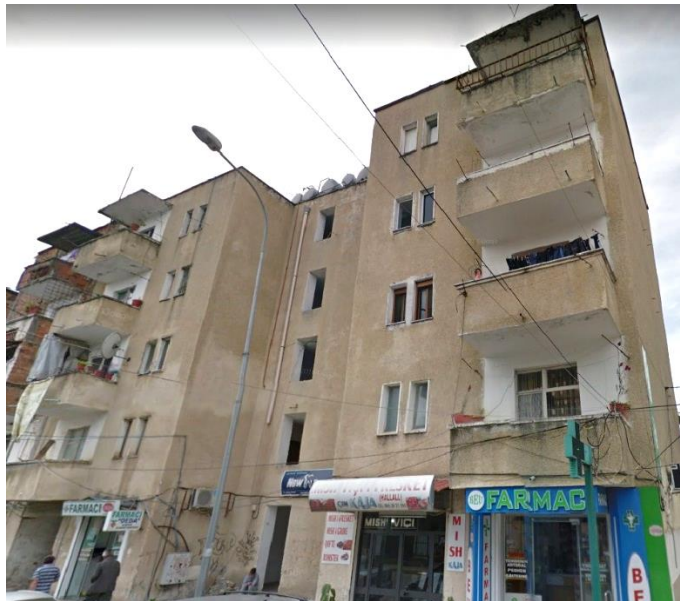
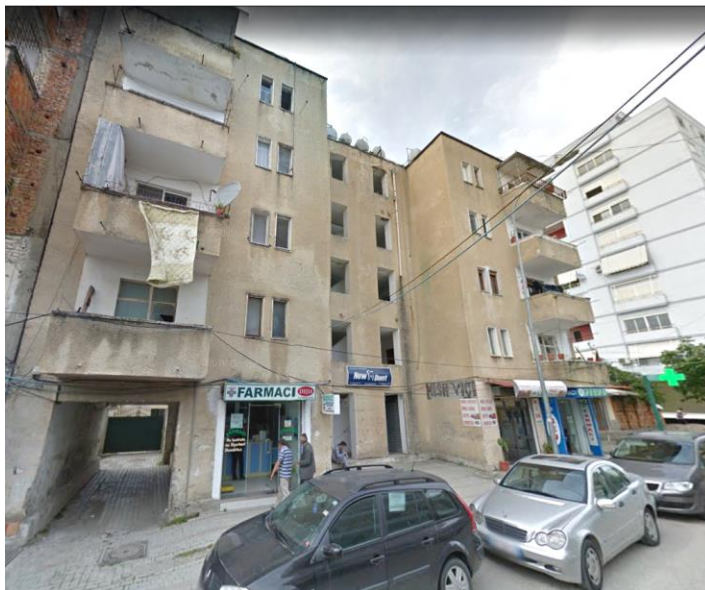
## *Fotografi e mëposhtme tregojnë një pasqyrim të plotë të gjëndjes ekzistuese*

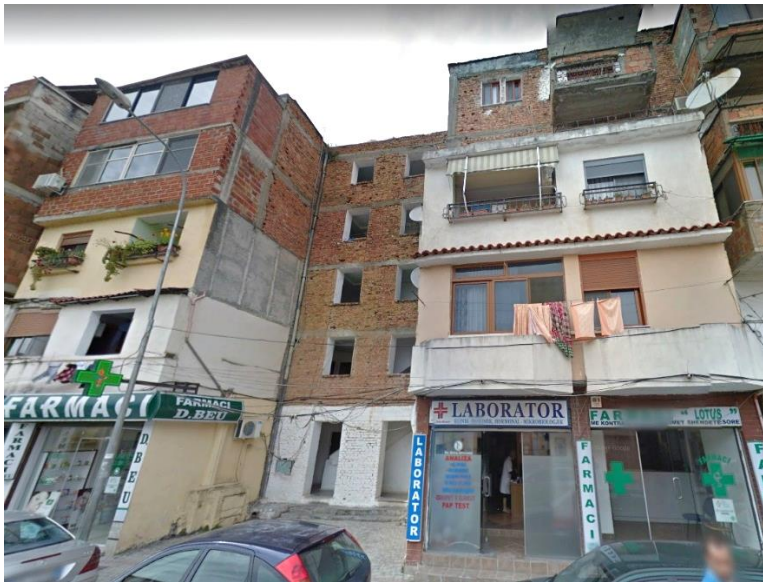
## *Fotografi e mëposhtme tregojnë një pasqyrim të plotë të gjëndjes ekzistuese*

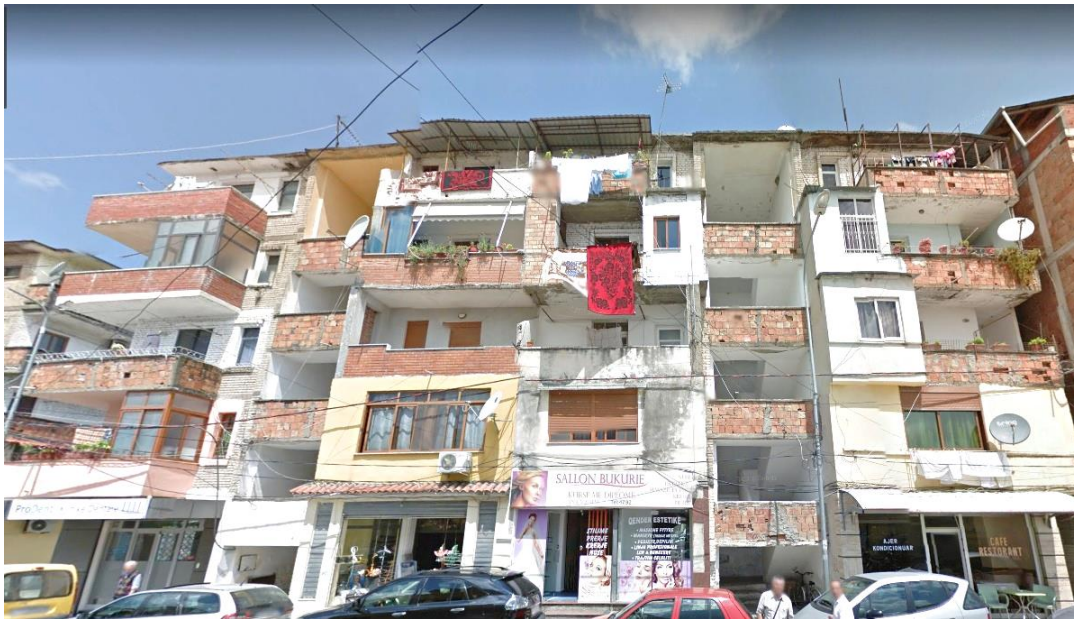
## *Fotografi e mëposhtme tregojnë një pasqyrim të plotë të gjëndjes ekzistuese*

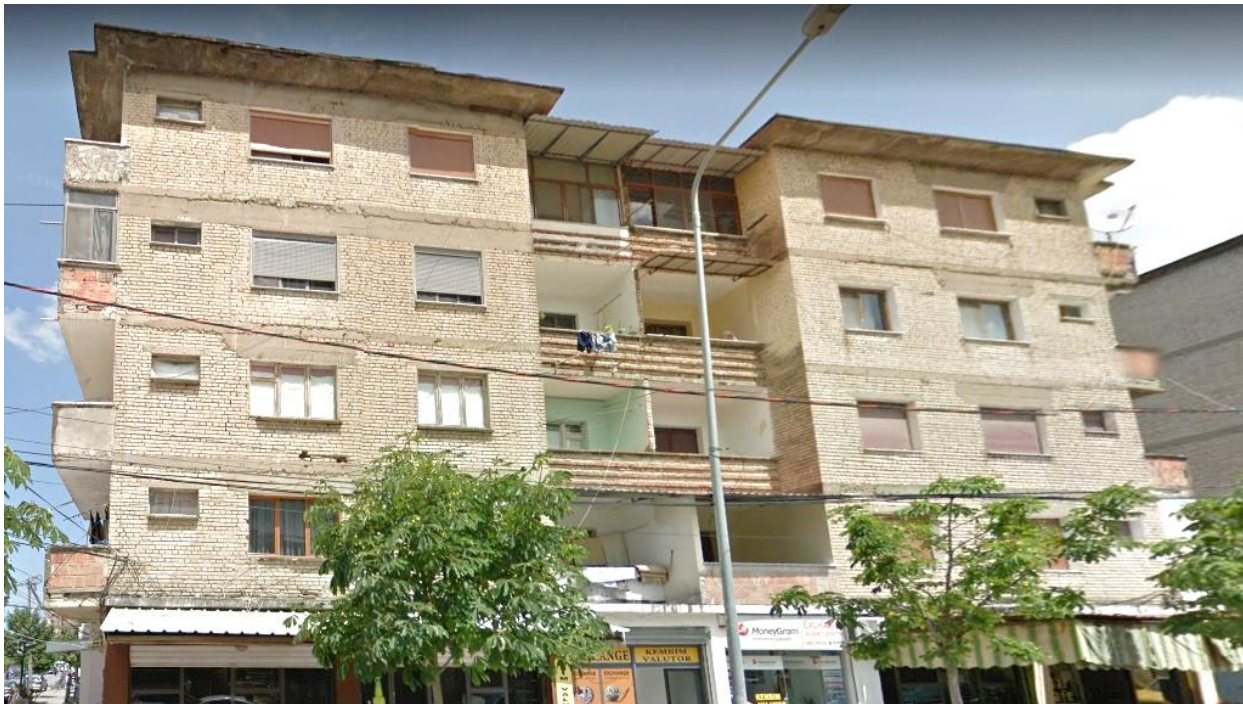
## *Fotografi e mëposhtme tregojnë një pasqyrim të plotë të gjëndjes ekzistuese*

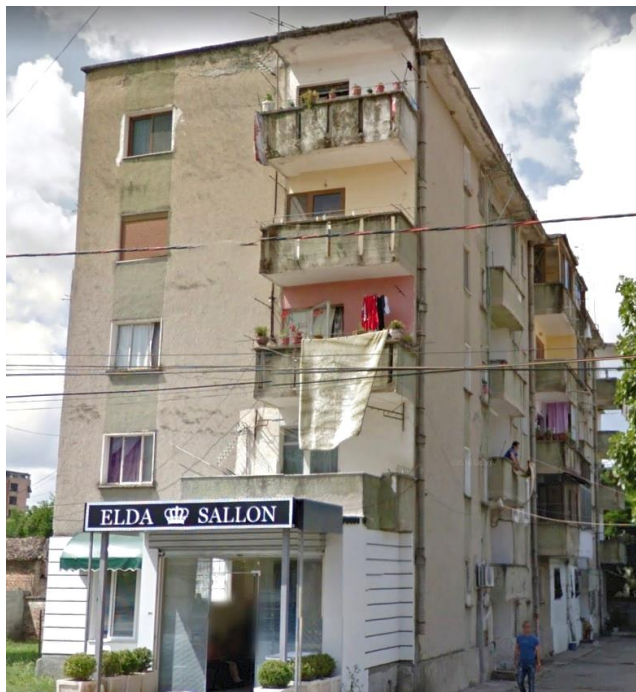
*Fotografi e mëposhtme tregojnë një pasqyrim të plotë të gjëndjes ekzistuese*
