# PROJEKT / RELACION TEKNIK

Nderhyrje permiresuese "Shtepia e te Moshuarve" Libohove

INVESTITORI: " KESHILLI I QARKUT "

JANAR 2024

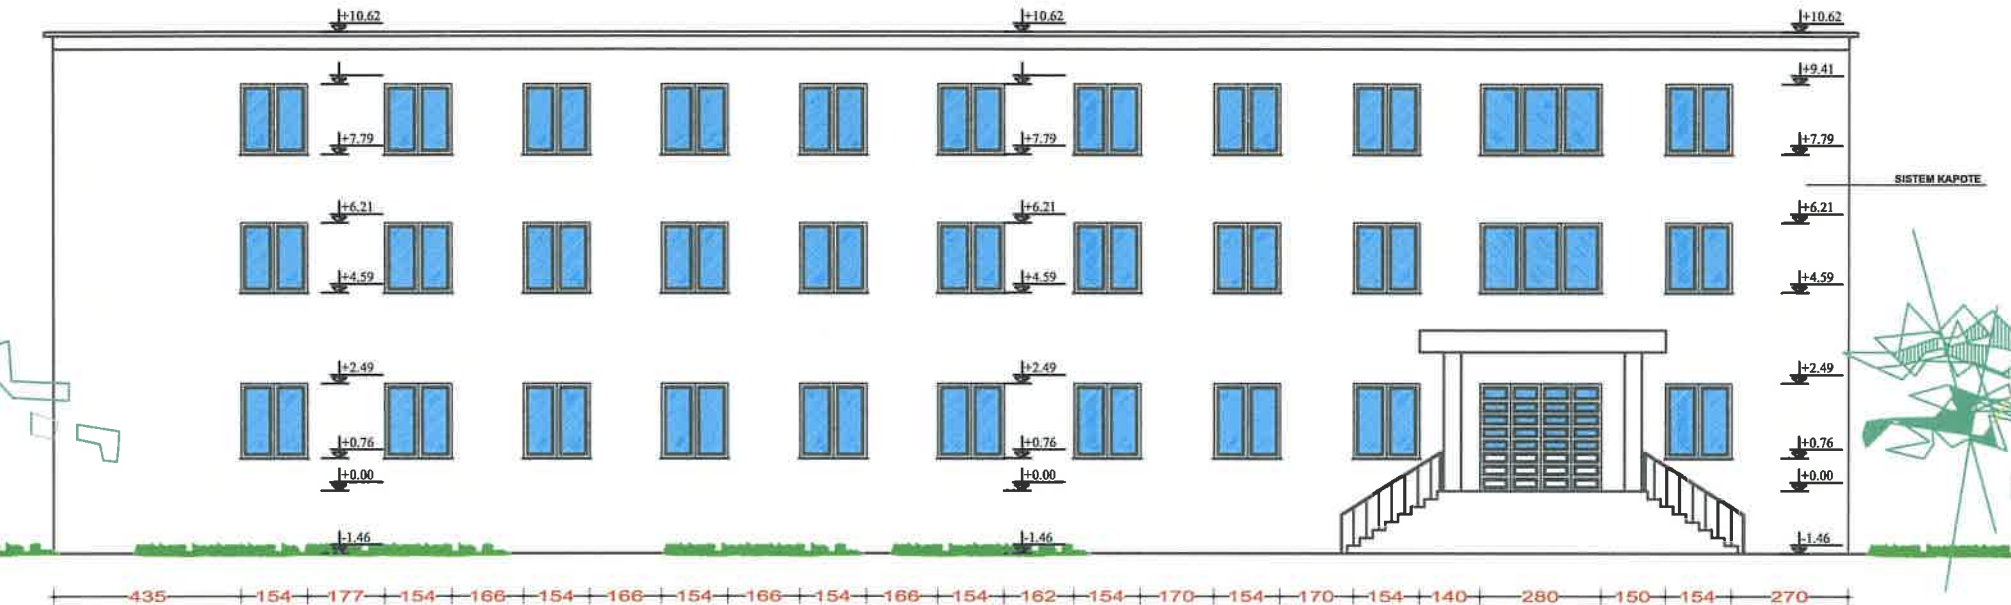
PAMJE NGA LINDJA GJENDJA EKZISTUESE

Ne ambientet e brendshme ka prezence te lageshtise ne mure. Lageshtia eshte me shume prezente ne katin perdhe dhe me pak ne katin e pare. Muret ndares te hapësirave por edhe ato perimetral te jashtem kane probleme te dukshme kryesisht ne pjesen e poshtme ne nje lartesi 1 deri 1.5 m nga dyshemeja e katit. Lageshtia ka shkaktuar demtim te suvase dhe ne disa siperfaqe dhe renie te saj. Tualetet ne katin perdhe dhe te dyte kane probleme me mos izolimin e lageshtise. Ne tualetet e reja nuk eshte vendosur shtrese izoluese kundra ujit perpara se te shtoheshin nenshtresat e betonit dhe pllakat. Problem per depertimin e lageshtise jane tualetet qe ndodhen njera mbi tjetren, lageshtia vjen nga tualetet e siperme duke perfshire dhe tualetet e Bashkise. Prezenca e lageshtise dallohet qarte dhe ne fasaden e objektit.

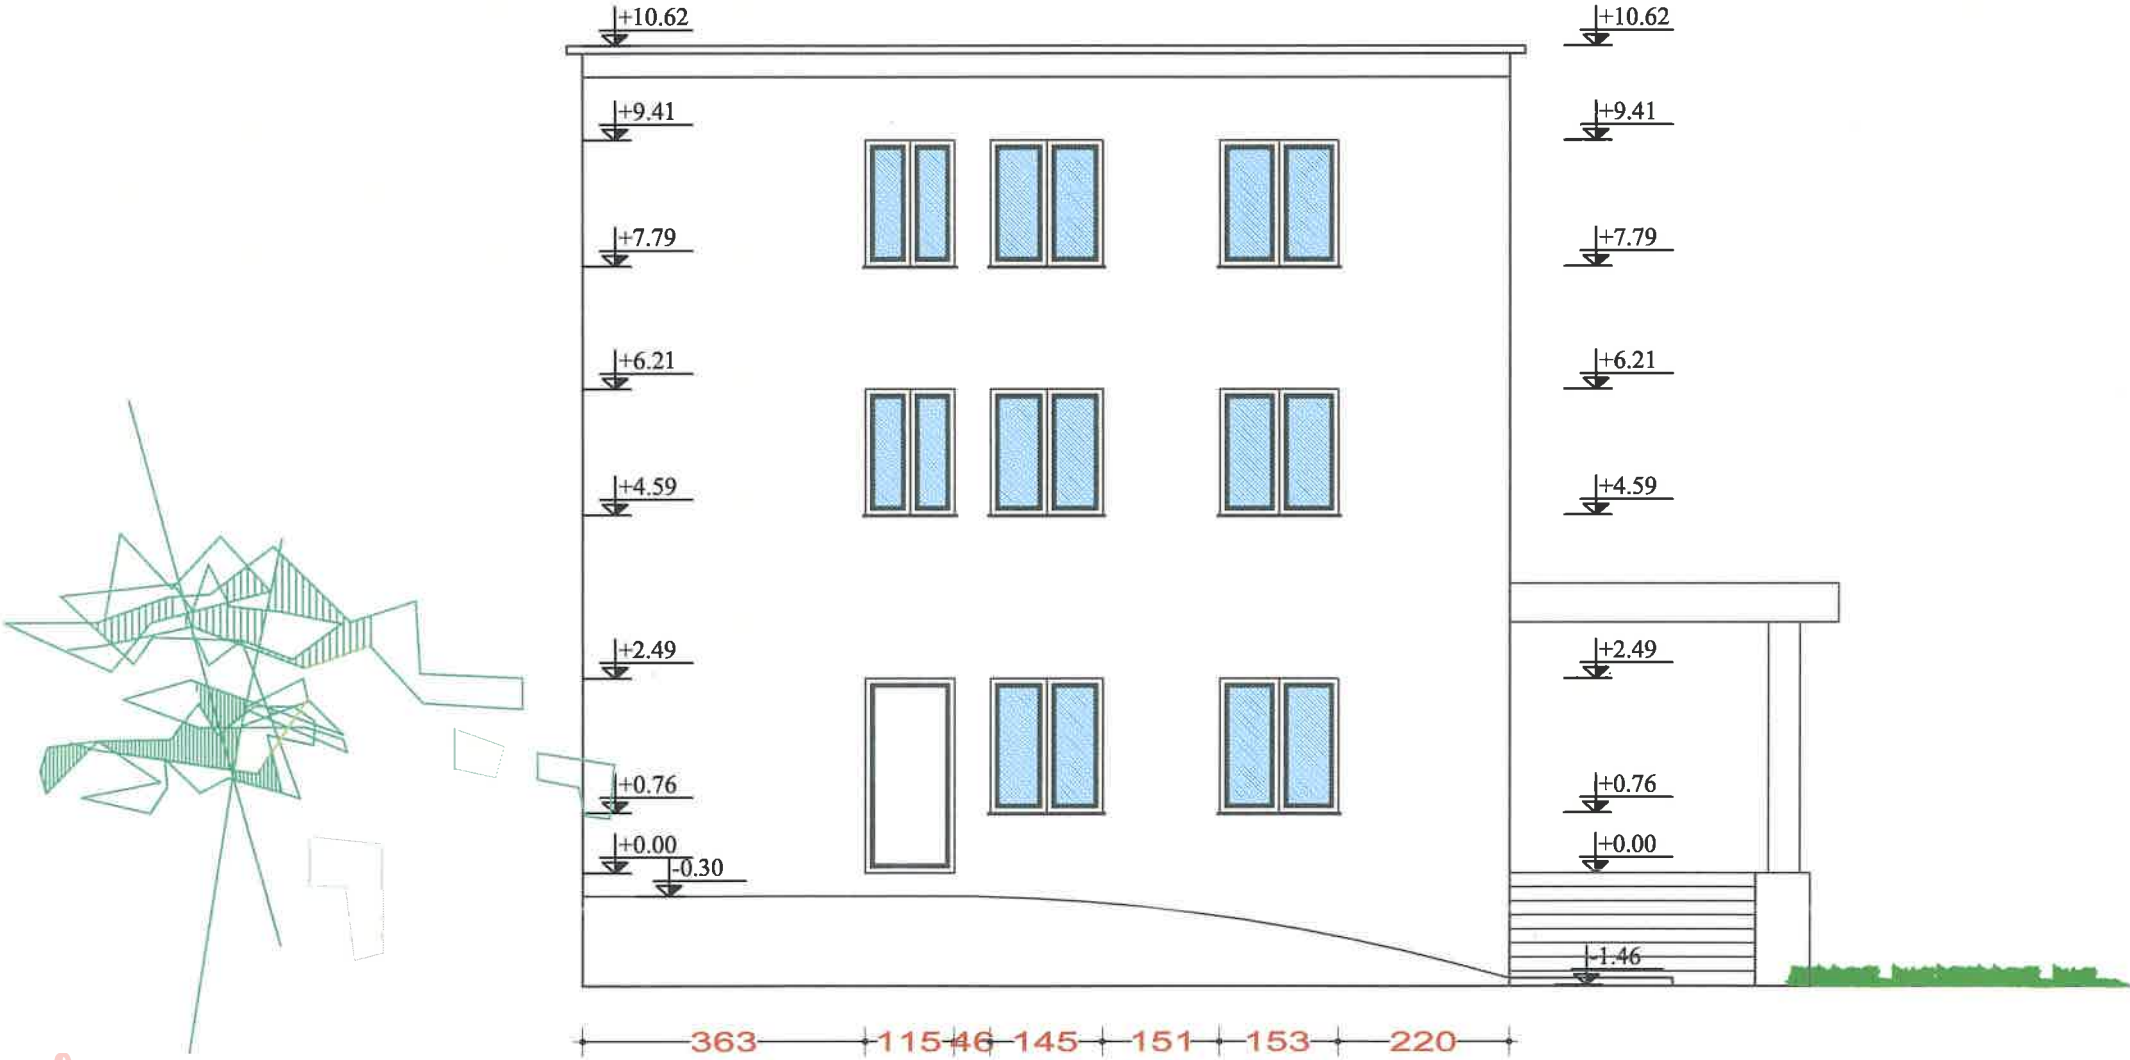
PAMJE NGA JUGU GJENDJA EKZISTUESE
