# RELACION TEKNIK ARKITEKTONIKE

**Sistemimi dhe Rehabilitimi i Qendrës së Njesisë  
Administrative Zall Bastar**

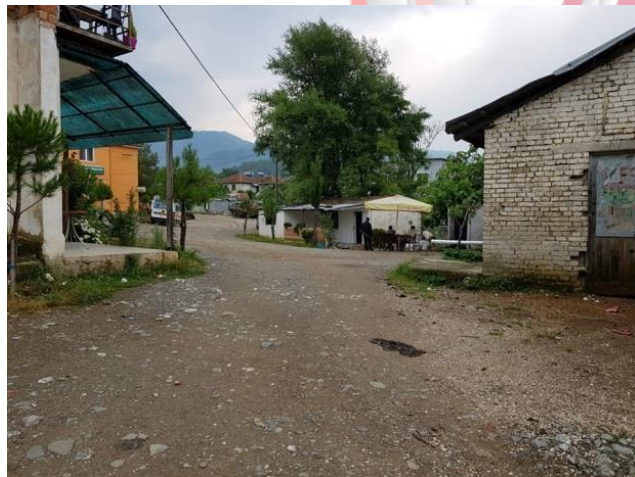
**Figure 1** Gjendja Egzistuese e zones

**Pershkrim:** Sheshikanjësipërfaqerreth5100m<sup>2</sup>, dheaktualishtështësheshnëmungesëtëplotëinfrastrukture. Rruga e cila kalon në këtë shesh thuajse nuk ekziston fare, ka mungesë të kanalizimit të ujërave të bardha, kanalizimit të ujërave të zeza, ndricimetj.

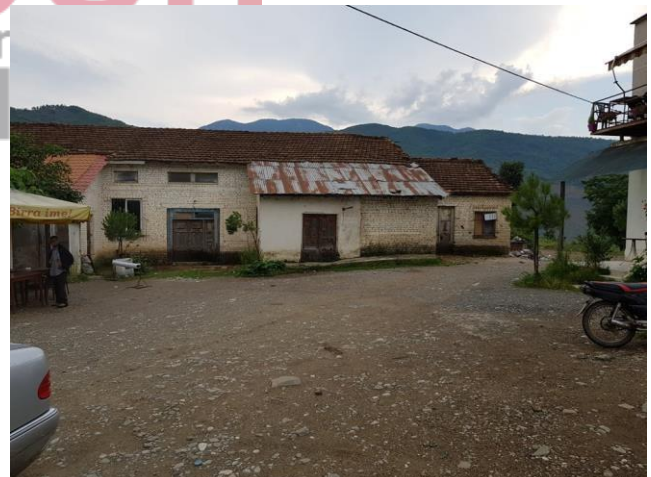
**Figure 2** Gjendja Egzistuese e objektit

Ndërtesa e shtëpisë së kulturës është 1 kat me një sipërfaqe rreth 300 m<sup>2</sup> dhe lartësi 4.5 m dhe është në gjëndje tejet e amortizuar. Godina ndodhet në qendrën e fshatit. Në këtë shesh ndodhet dhe godina e Njesisë Administrative Zall Bastar, ajo e shkollës dhe disa objekte të tjera.

- Mungon ngrohja
- Ka probleme me lagështirën e ambientit dhe katit të përdhë, terraces.
- Mungojnë dyer, dritare.
- Probleme me suvatimet e mureve brenda dhe jashtë godinës.
- Mungon rrjet elektrik.
- Mungon uji i pijshëm
- Njësjet Sanitare mungojnë në tërësi
- Muret e jashtme janë tejet të amortizuara

Objekti në tërësi për gjithëshe është jashtë funksionit. Për arsye të mëdha të kësaj lloje të dëmtimit, si dhe duke u konsultuar edhe me Komisionin Teknik të Bashkisë së Tiranës, propozojmë prishjen e tij dhe ndërtimin e një strukture metalike me mbulesë tipçati.

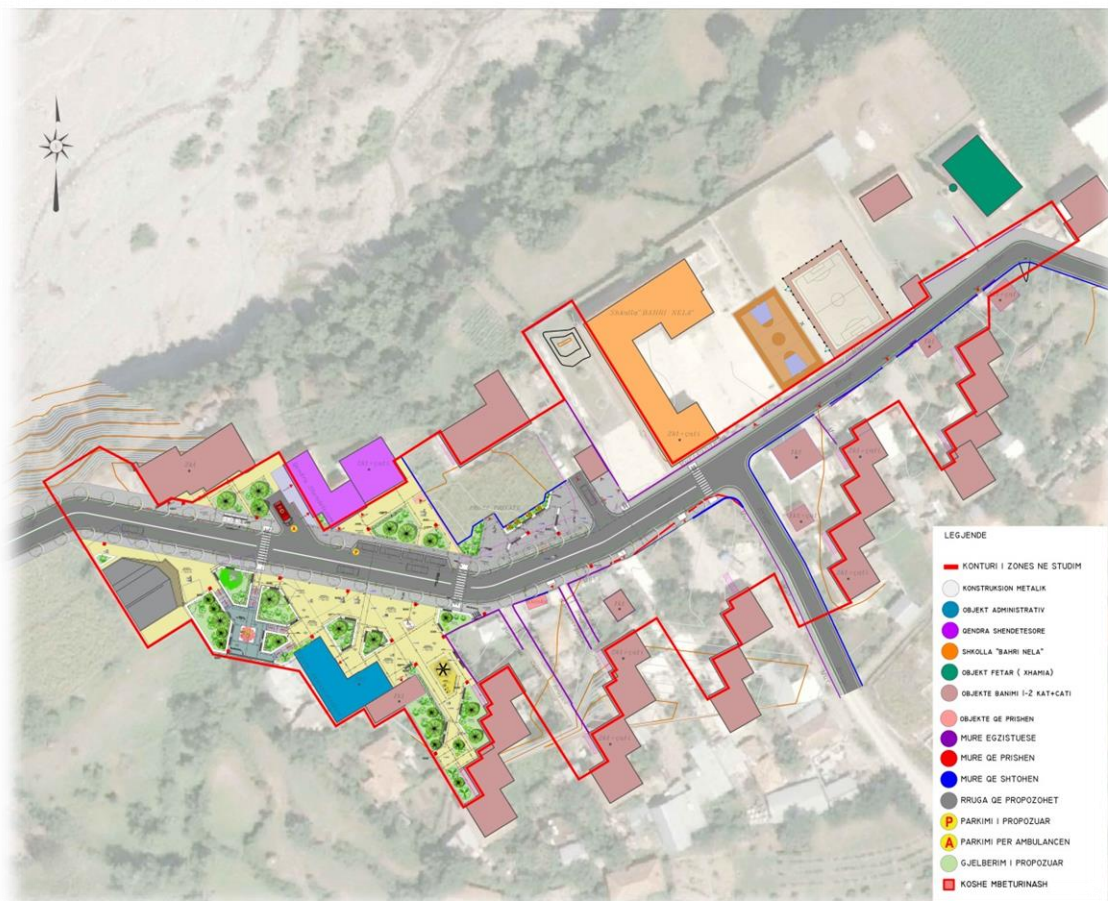
PLANI I SISTEMIMIT

Figure 7. Plani i Sistemimit

Ne kete zone propozohet nje rruge me dy kalime,me gjeresi 7 metra si dhe nje hapsire parkimi me kapacitet 4 makina, e cila pozicionohet perpara Qendrës Shëndetësore. Në krah të saj eshte krijuar gjithashtu edhe nje xhep parkimi qe eshte i nevojshem per makinen e Ambulances.Pergjat rruges propozohen dhe trotuaret ne te cilat jane parashikuar dhe hidrantet e zjarrit.

Meqenese në këtë zonë nuk ekziston rrjeti i kanalizimeve për ujërat e shiut,eshte parashikuar te zbatohet ne kete projekt.

Rrjeti i ndricimit rrugor eshte parashikuar ne kete projekt. Ndricuesat jane parashikuar të tipit ”Led” duke llogaritur lartësinë dhe fuqinë në raport me gjerësinë e rrugës dhe hapësirat e sheshit.

Perverc skemes se rrjetit rrugor (projektit të rrugës dhe trotuarëve), jane trajtuar te gjitha hapsirat e lira urbane, ku akomodohen funksione të tilla si ambiente clodhëse (me stola etj) për moshën e tretë dhe banorët e fshatit, sipërfaqe të gjelbërta ,ambjent lojrash per femije te cilat jane evidentuar dhe ne planin e pergjithshem.

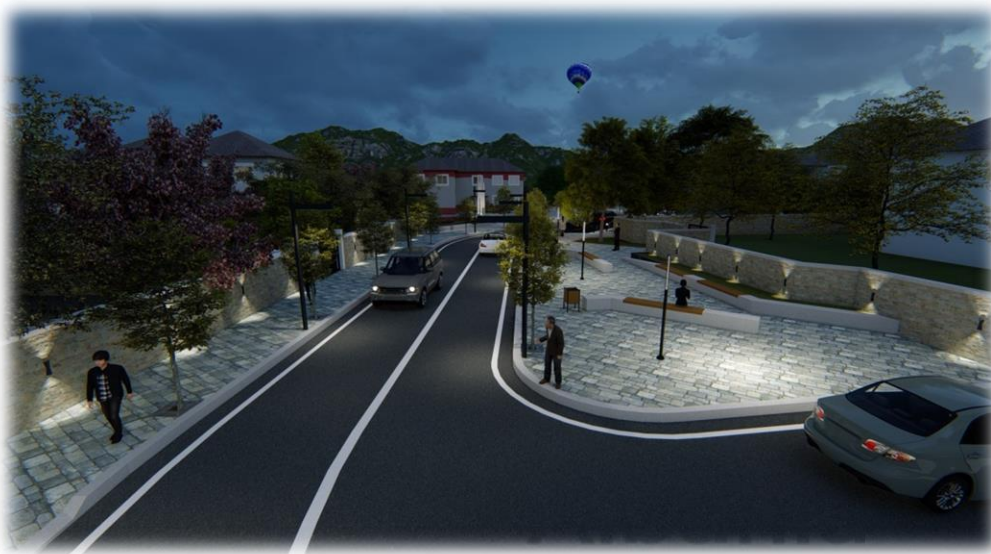
Figure 8. Imazh i zones së propozuar

Hapësirat e reja të propozuara në qendër konistojnë në ishuj gjelbërimi dhe mobilie urbane në funksion të rivitalizimit të zones dhe sjelles së një fryme të re. Hapësirat e gjelbra krijojnë module të kombinuara me stola duke alternuar materialet e drurit dhe betonit. Gjithashtu, qendra është e mobiluar me elemente urbane si ndricues dhe kosha mbeturinash dhe trotualet janë shtruar me pllaka.

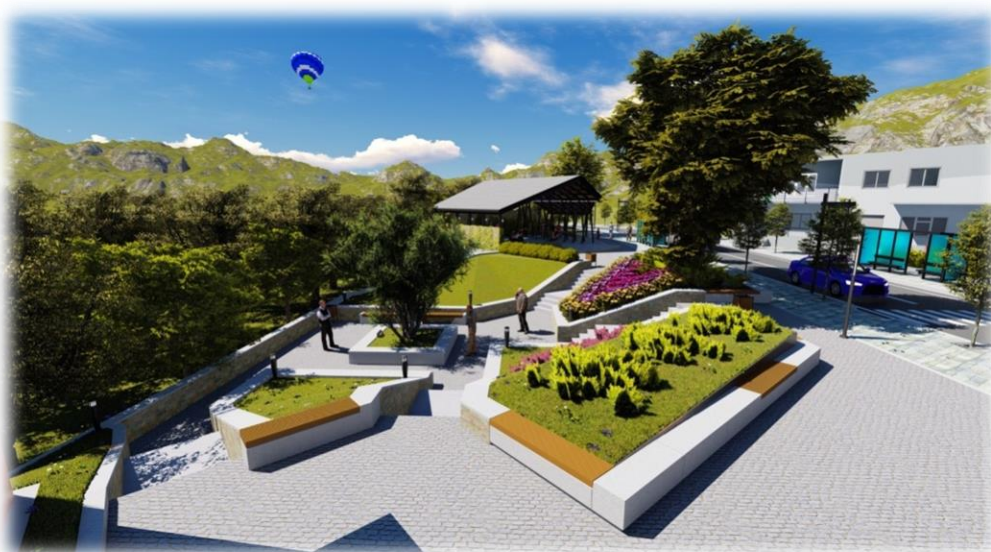
Figure 9. Imazh i zones së propozuar

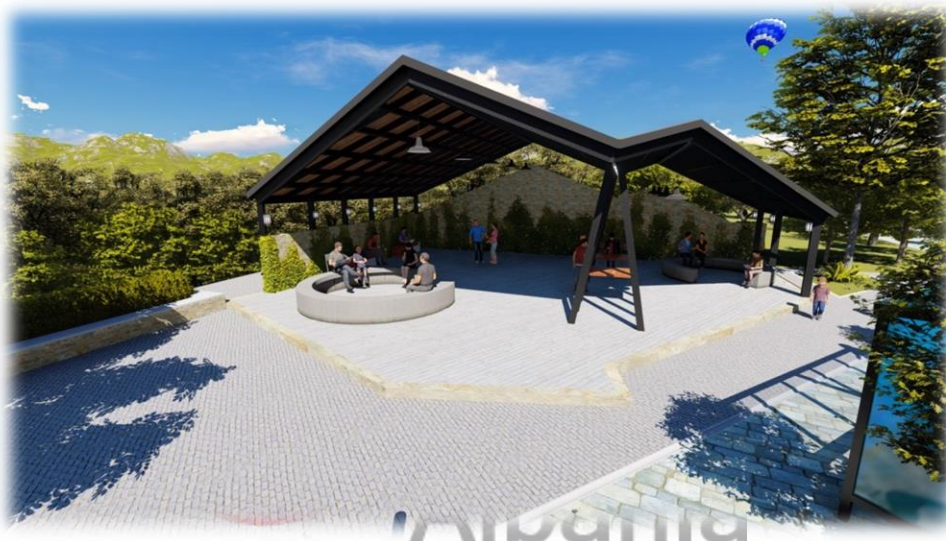
Figure 10. Imazh i struktures se propozuar

Duke marrë parasysh vlerësimet nga Këshilli Teknik është propozuar që Shtëpia e Kulturës ekzistuese të prishe t dhe në gjurmët e ndërtesës së vjetër të ndërtohet një strukturë e re metalike me mbulesë tip çatidruri. Kjo strukturë e integruar me mobilimin urban të propozuar do të shërbejë si pjesë e rivitalizimit të zonës së qendrës duke shërbyer si një hapësirë në të cilën mund të zhvillohen aktivitete, takime, biseda apo panairë të vogla ku të mund të promovohen produkte të zonës.

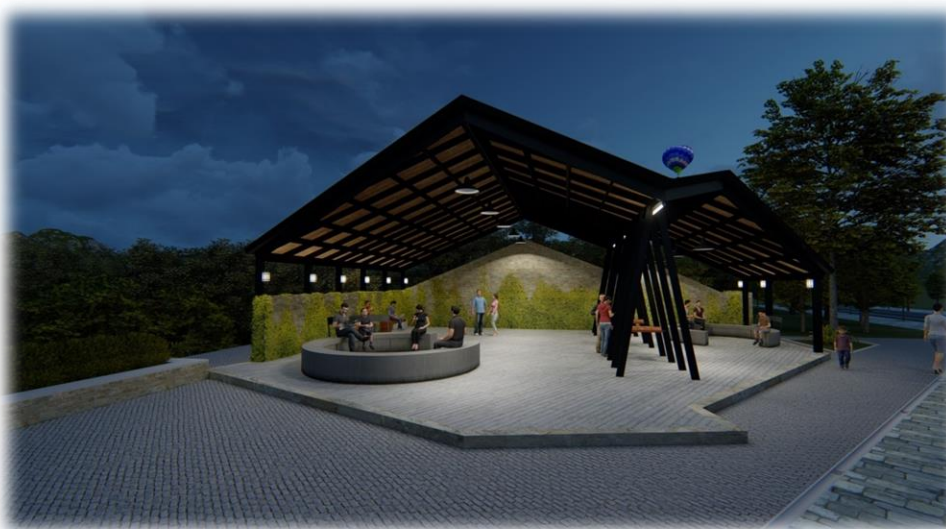
Figure 11. Imazh i struktures se propozuar
